○ ○ 様邸

住宅診断報告書

物件所在地	埼玉県さいたま市〇〇
構造種別	在来工法
規模	地上2階建て
築年数	30年
基礎	布基礎
屋根	横葺き板金屋根
外壁	モルタル左官下地 + ボンタイル吹付け塗装

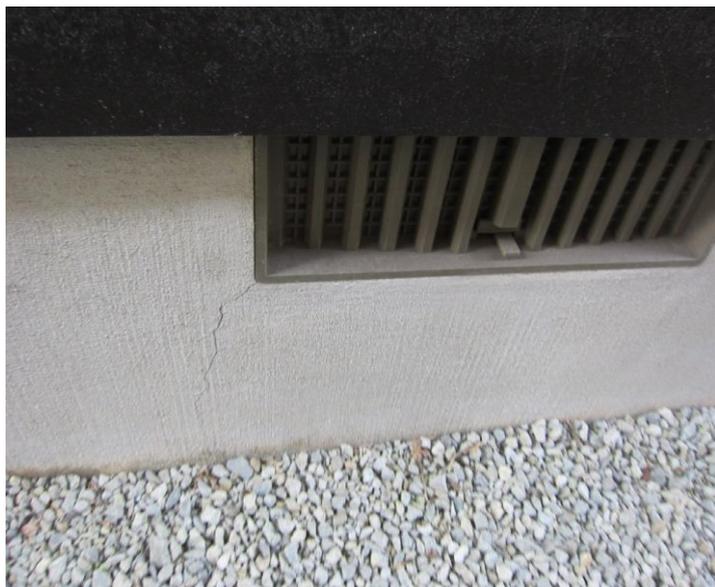
写真番号	A 1 - 1
撮影部位	西側基礎
改修の必要性	C
修理時の概算金額	1万円~2万円
<p>ヘヤークラックと呼ばれる表面上のヒビです。構造には問題有りません。仕上げの左官が薄く仕上げ後に建物が動いた為起こった物です。換気口の角に出来やすい物です。部分上塗をして補修は可能ですが補修の跡は残ります。</p>

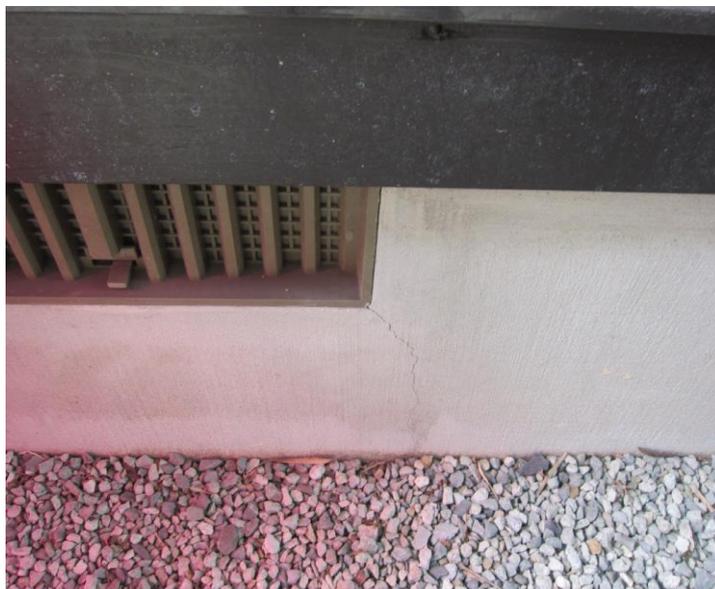
写真番号	A 1 - 2
撮影部位	南側基礎
改修の必要性	C
修理時の概算金額	1万円~2万円
<p>上記同様です。</p>

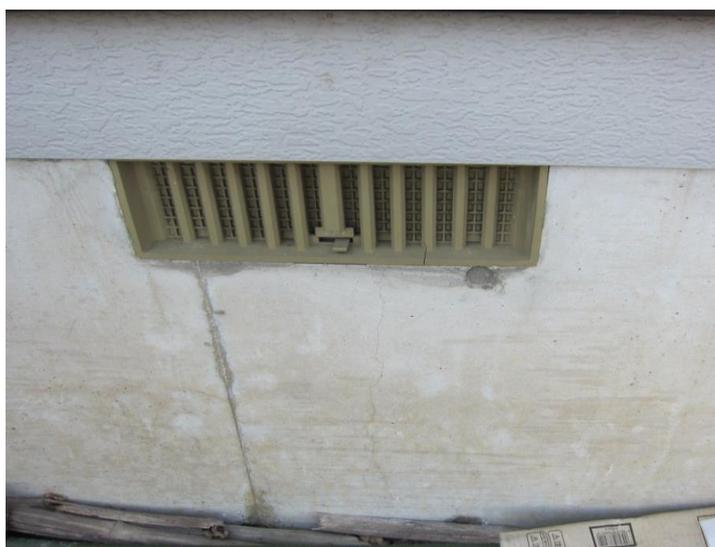
写真番号	A 1 - 3
撮影部位	東側基礎
改修の必要性	無し
修理時の概算金額	
<p>補修した跡が見られます。西側・南側も補修すると同様の跡が残ります。</p>

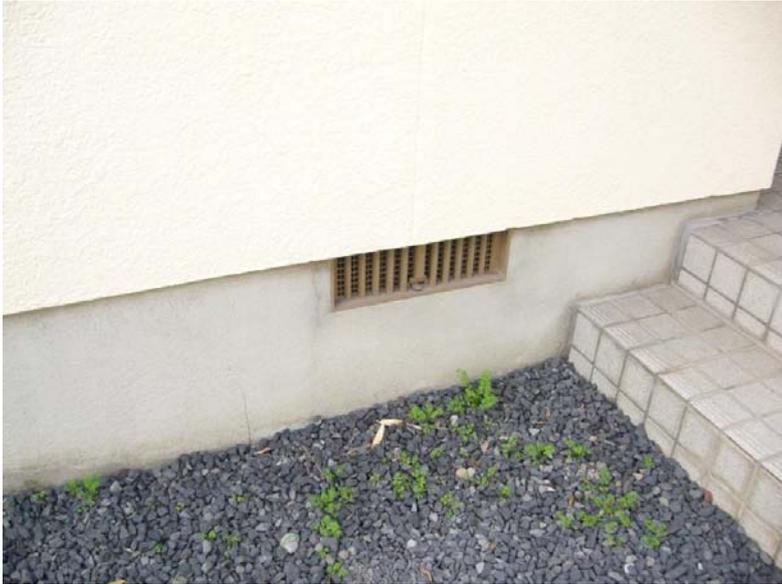
写真番号	A 2 - 1
撮影部位	東側基礎
改修の必要性	無し
修理時の概算金額	
水染みやカビ等の腐食は見られませんでした。

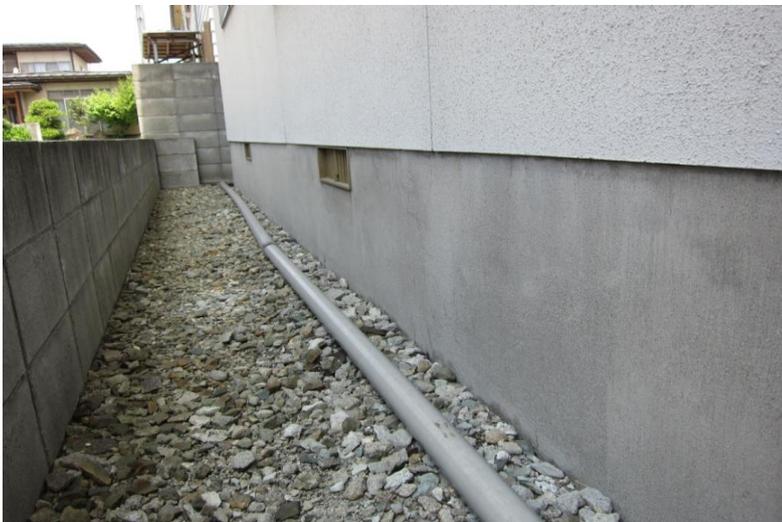
写真番号	A 5 - 1
撮影部位	北側基礎
改修の必要性	無し
修理時の概算金額	
適切な位置に適切な個数の換気口が設けられていました。

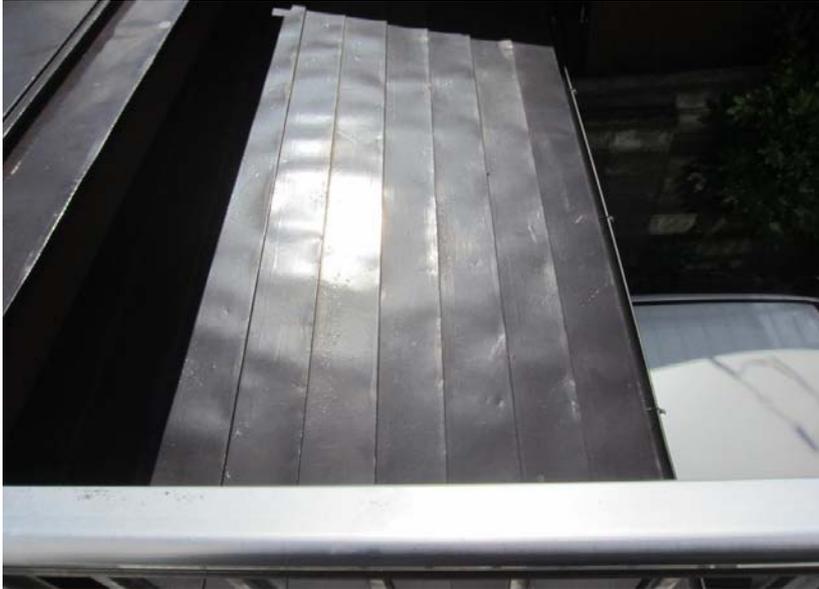
写真番号	B 1 - 1
撮影部位	北側
改修の必要性	無し
修理時の概算金額	
<p>屋根板金の腐食は有りませんでした。屋根塗装の目安は10年周期です。塗装後 6年目という事で 4年後が再塗装の目安です。シリコンペイント塗装で10万円前後の費用が掛かります。</p>

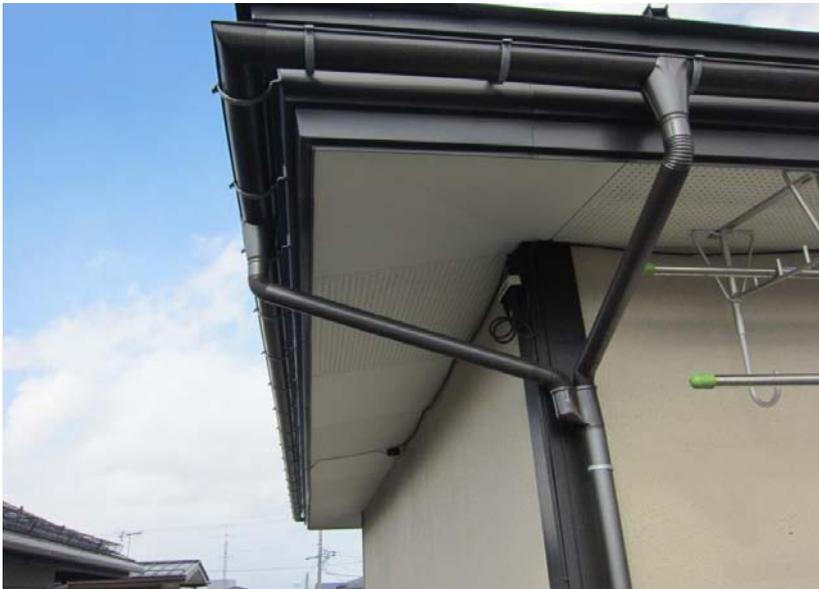
写真番号	B 2 - 1
撮影部位	南西角
改修の必要性	C
修理時の概算金額	5千円~1万円
<p>縦樋がずれている箇所が有りました。業者にお問い合わせすると費用が掛かりますが、特別な部品・工具が必要な訳では有りませんので、お客様で調整可能です。</p>

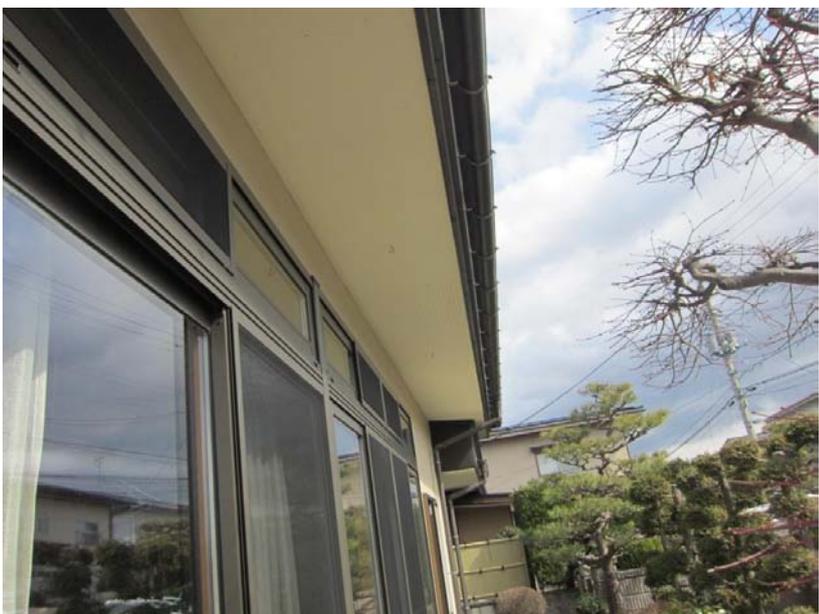
写真番号	B 3 - 1
撮影部位	南側
改修の必要性	無し
修理時の概算金額	
<p>昨年調整した為問題は解消されています。縦樋方向に勾配が取れていた為問題御座いません。</p>

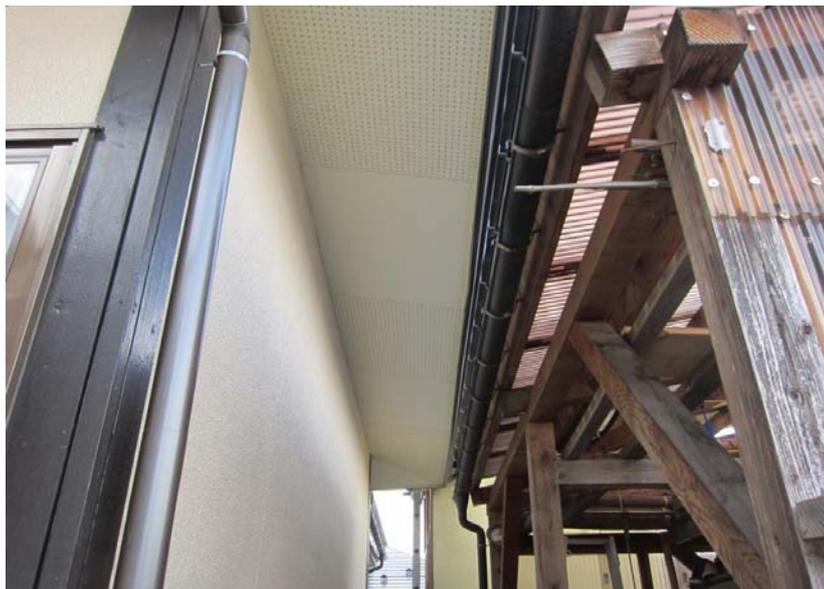
写真番号	B 4 - 1
撮影部位	東側
改修の必要性	
修理時の概算金額	
450mmピッチに金具が有りました。

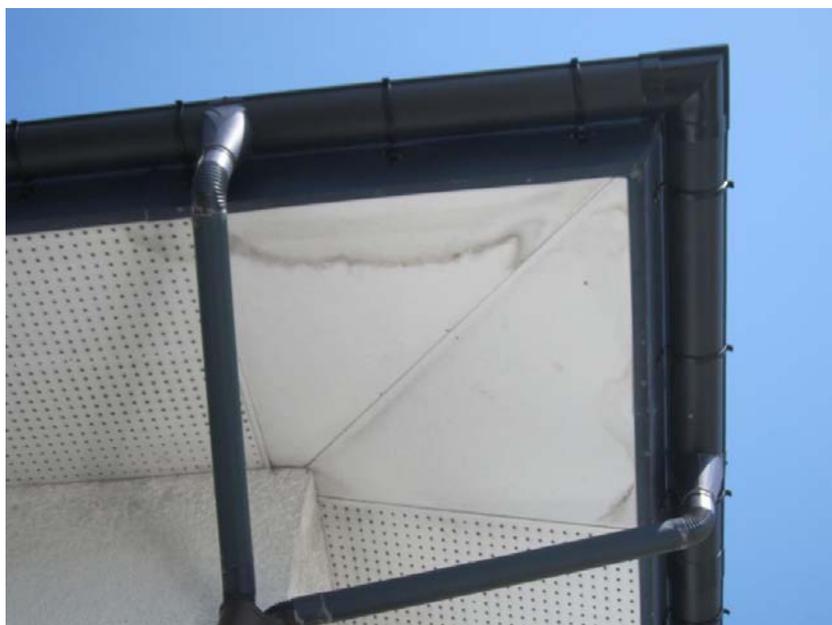
写真番号	B 8 - 1
撮影部位	北西角
改修の必要性	C
修理時の概算金額	1万円前後
つららが発生したことによる染みです。昨年 軒樋の勾配を調整したので今後 同じような現象が起こる可能性は少ないですが跡が気になる場合は上塗塗装が必要です。

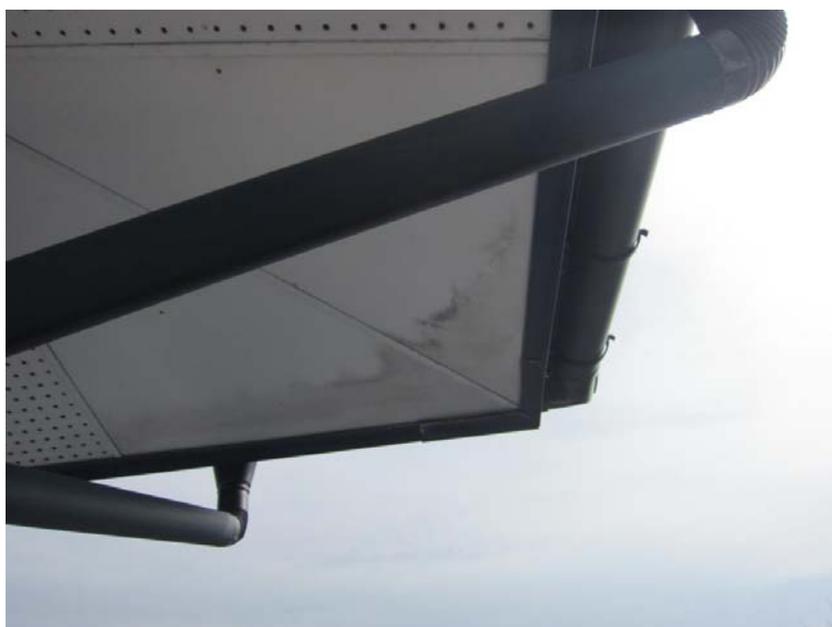
写真番号	B 8 - 2
撮影部位	北東角
改修の必要性	C
修理時の概算金額	1万円前後
上記同様です。

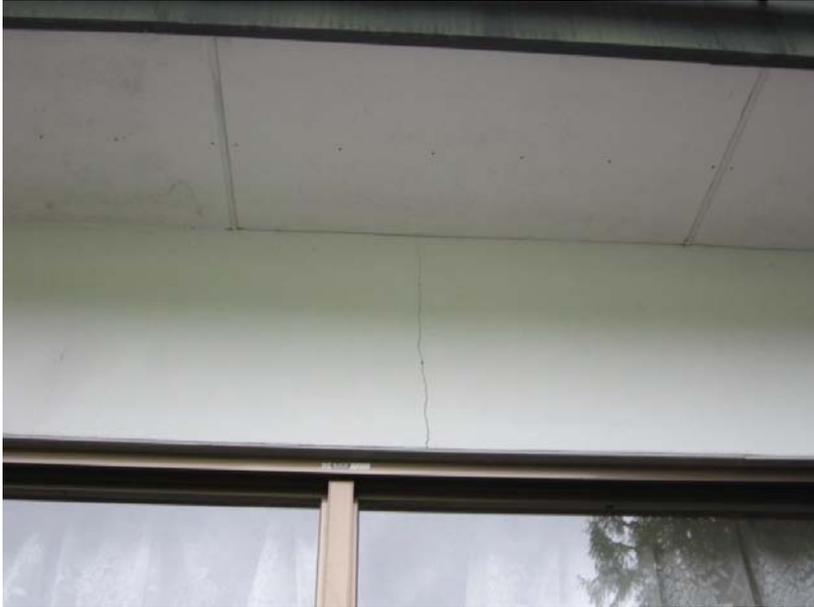
写真番号	C 1 - 1
撮影部位	北側
改修の必要性	B
修理時の概算金額	1万円前後
<p>地震等で建物が動いた為起こったクラックです。 構造に問題有りませんが 雨水が侵入して内部に影響を与える可能性が御座います。 構造補強と言うよりも 漏水対策としてコーキング処理をお勧め致します。</p>

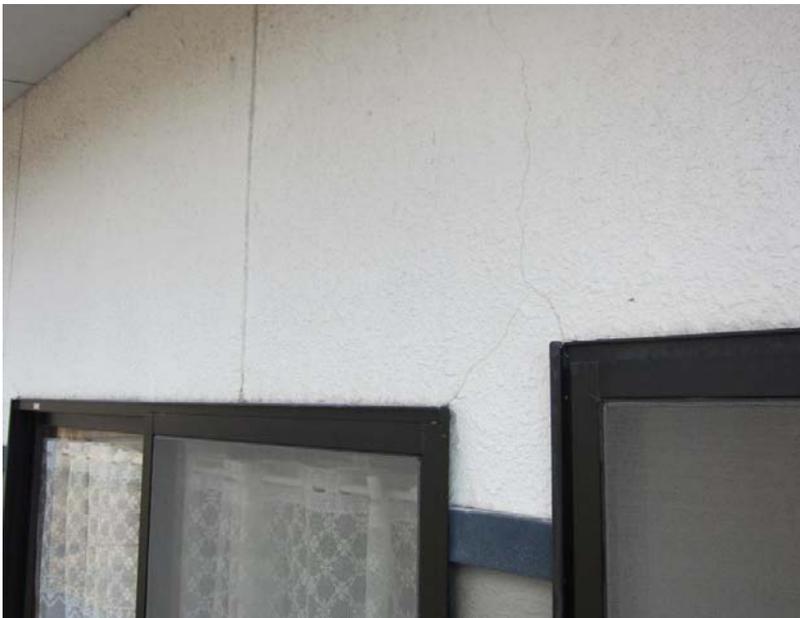
写真番号	C 1 - 2
撮影部位	東側
改修の必要性	B
修理時の概算金額	1万円前後
<p>上記同様です。</p>

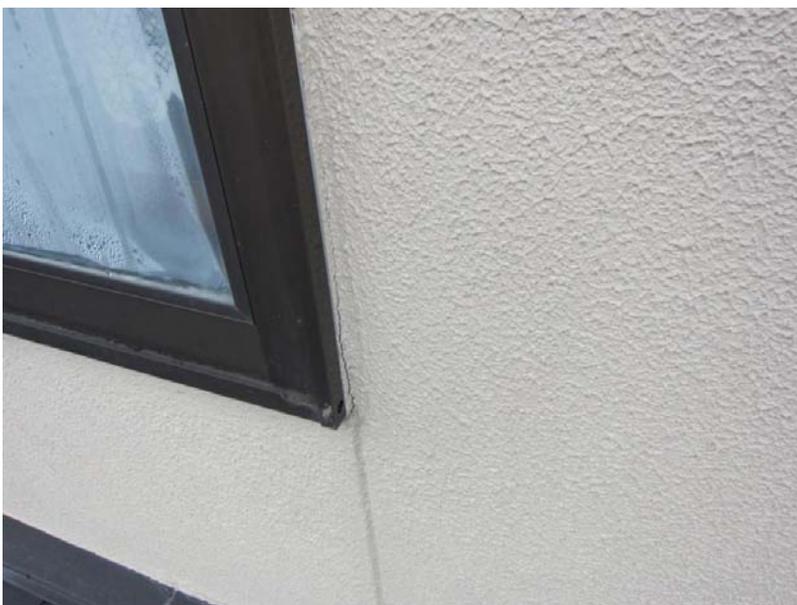
写真番号	C 2 - 1
撮影部位	北側
改修の必要性	無し
修理時の概算金額	
<p>塗装の剥離は御座いませんでした。</p>

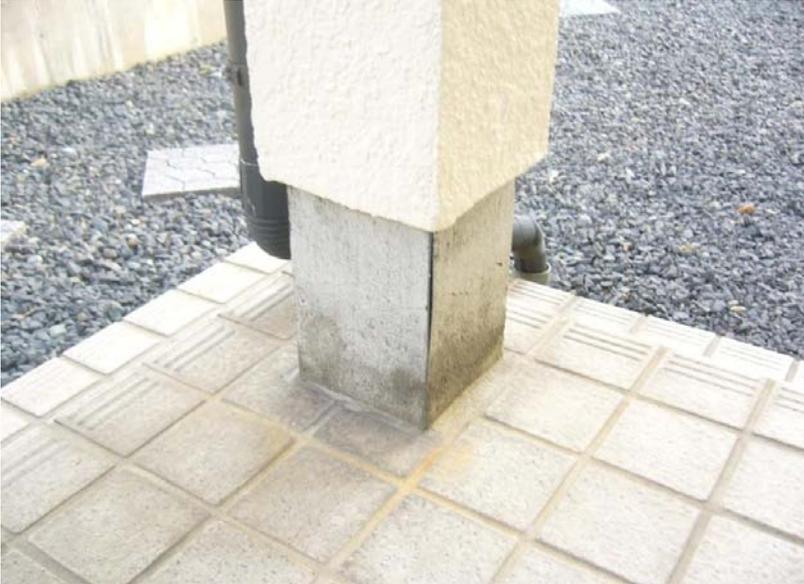
写真番号	D 1 - 1
撮影部位	玄関
改修の必要性	無し
修理時の概算金額	
タイルの浮きは御座いませんでした。

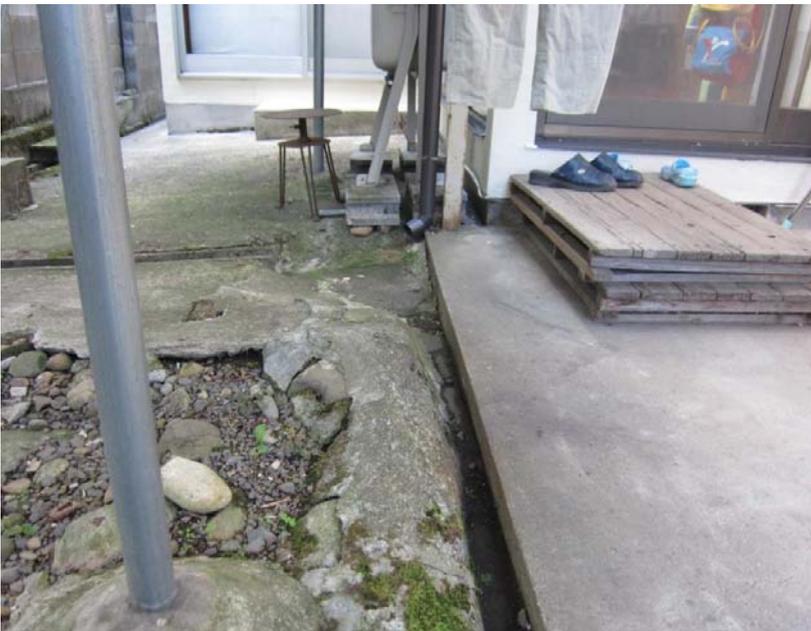
写真番号	D 3 - 1
撮影部位	北側
改修の必要性	無し
修理時の概算金額	
土間の勾配に問題は有りません

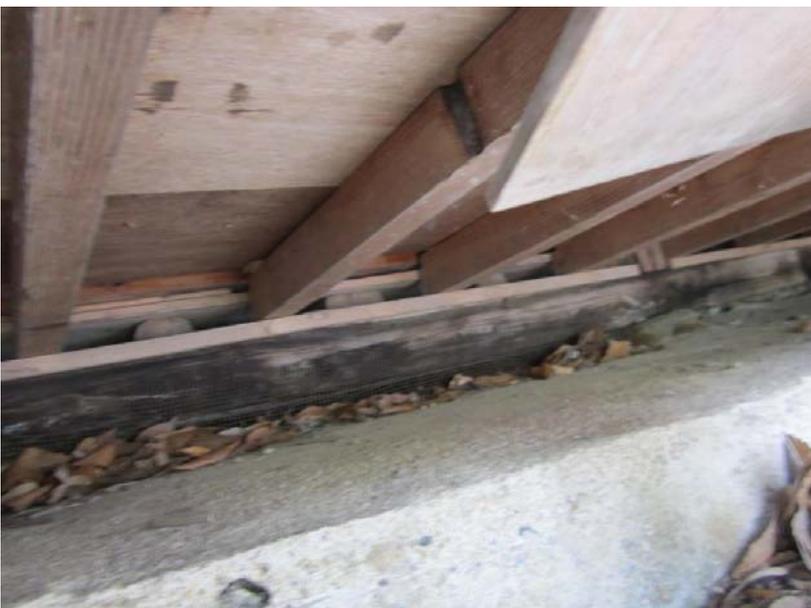
写真番号	D 4 - 1
撮影部位	南側
改修の必要性	
修理時の概算金額	
木部に白蟻が来ている形跡は御座いません。

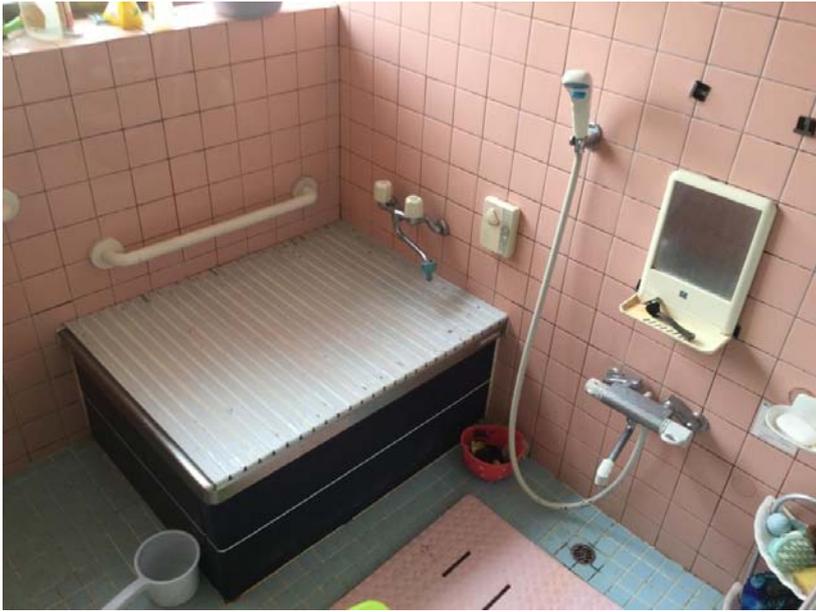
写真番号	E 1 - 1
撮影部位	浴室
改修の必要性	B
修理時の概算金額	浴室全体で10万円
<p>タイルの浮き・欠けが全体で7箇所御座いました。 外壁同様に水が侵入しないようにする必要が御座います。 全ての箇所をコーキングすると約10万円掛かります。 システムバスに改装する場合100万～130万掛かります。</p>

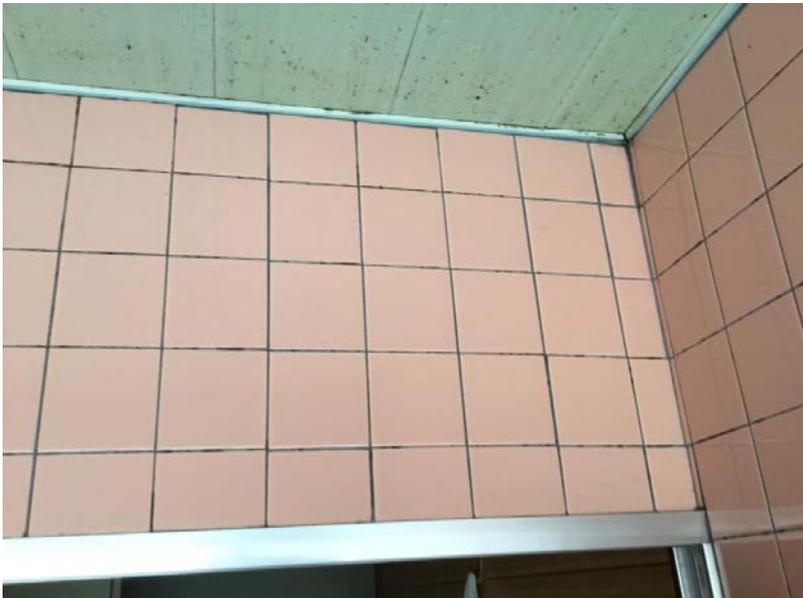
写真番号	E 1 - 2
撮影部位	浴室
改修の必要性	B
修理時の概算金額	浴室全体で10万円
<p>上記同様です</p>

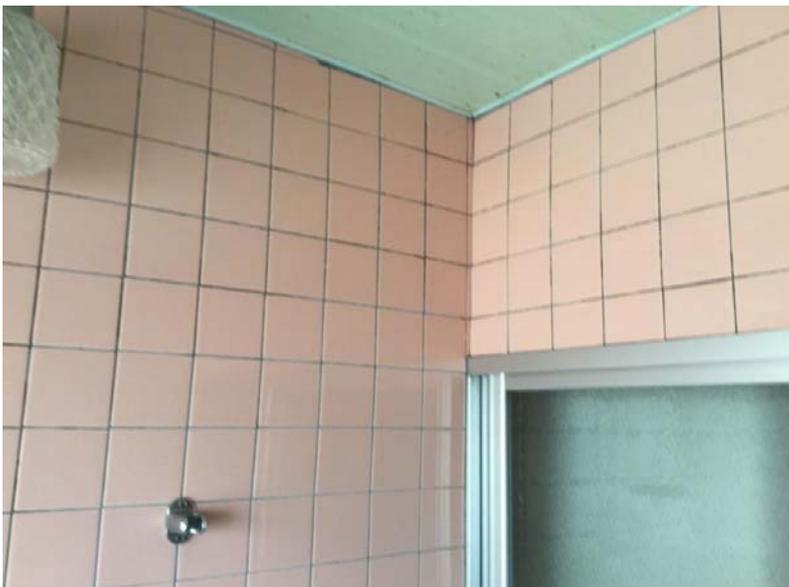
写真番号	E 2 - 1
撮影部位	浴室
改修の必要性	B
修理時の概算金額	浴室全体で10万円
<p>上記同様です</p>

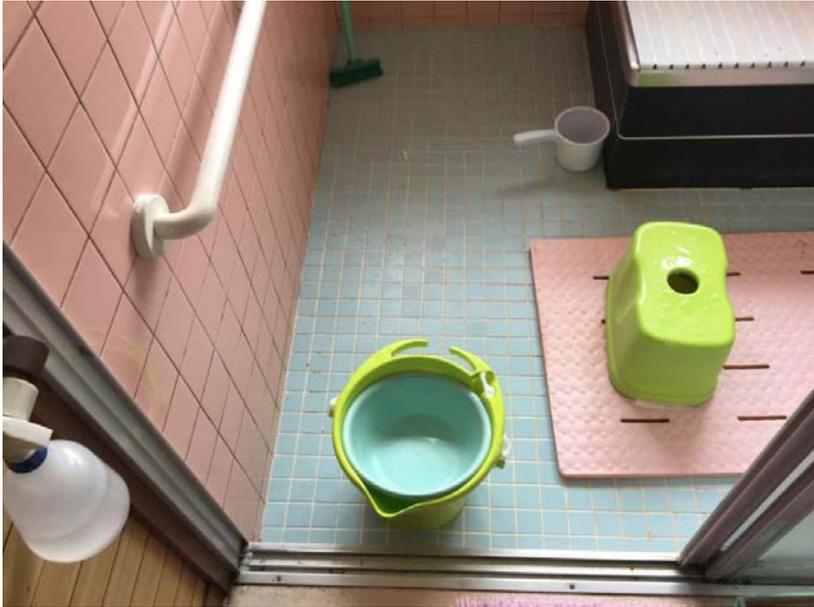
写真番号	E 3 - 1
撮影部位	浴室
改修の必要性	無し
修理時の概算金額	
入口の開閉はスムーズでした。 システムバスにした場合こちらも 新しくなります。

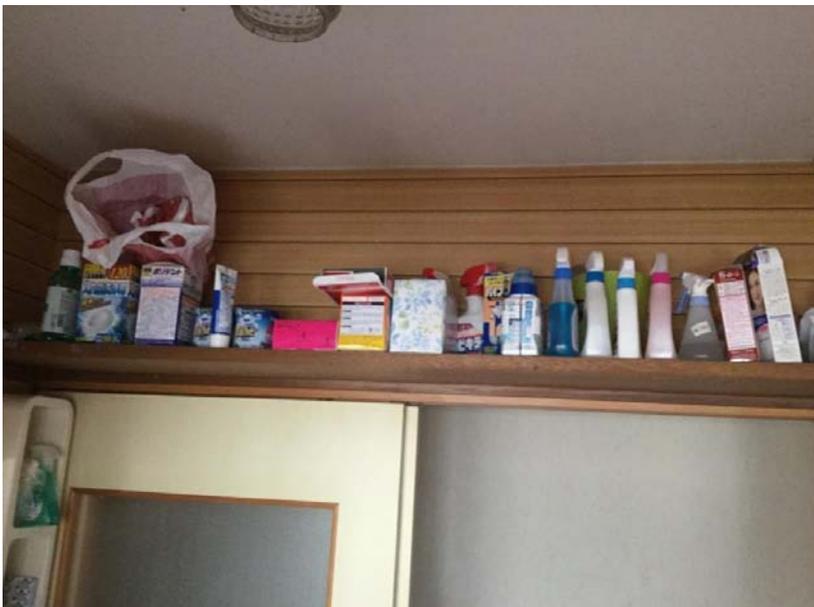
写真番号	E 4 - 1
撮影部位	洗面
改修の必要性	無し
修理時の概算金額	
内装の剥がれは御座いませんでした。

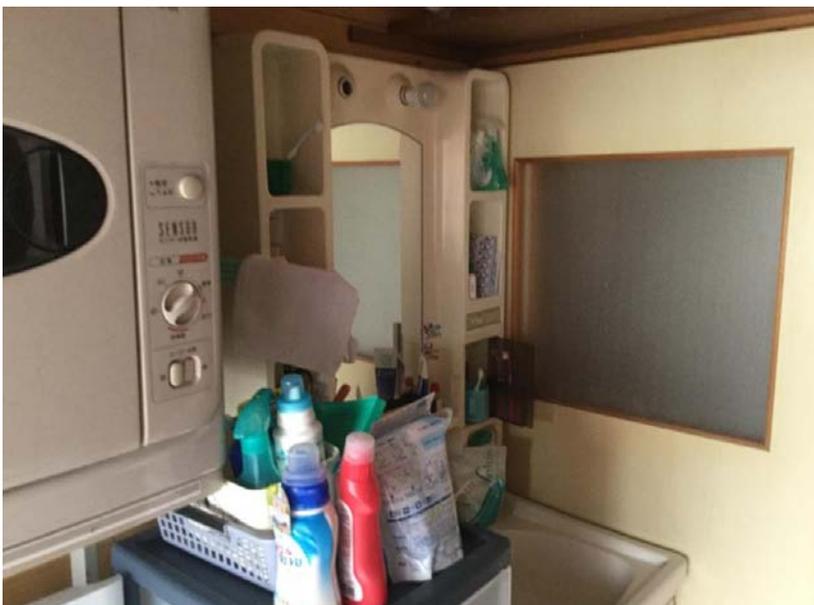
写真番号	E 5 - 1
撮影部位	洗面
改修の必要性	無し
修理時の概算金額	
しっかりと固定されております。

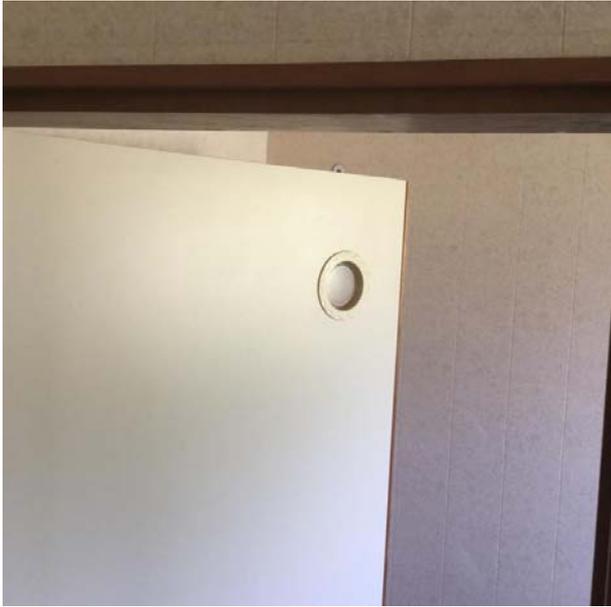
写真番号	F 1 - 1
撮影部位	トイレ
改修の必要性	無し
修理時の概算金額	
歪みによる開閉に問題は御座いません。

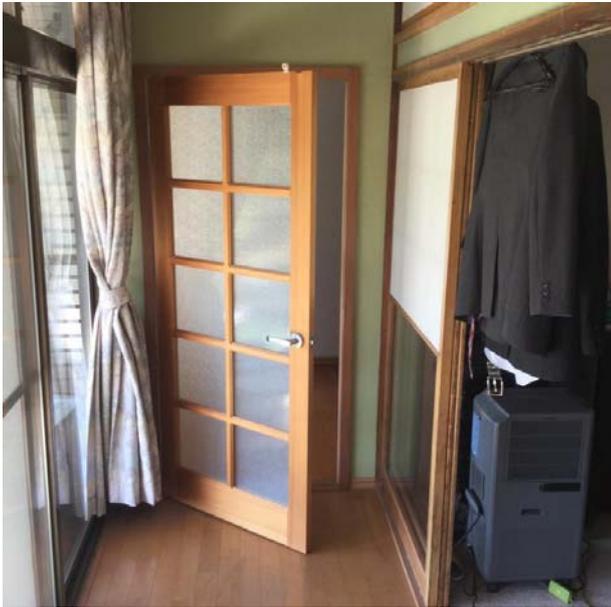
写真番号	F 2 - 1
撮影部位	廊下
改修の必要性	無し
修理時の概算金額	
施錠に支障は御座いません

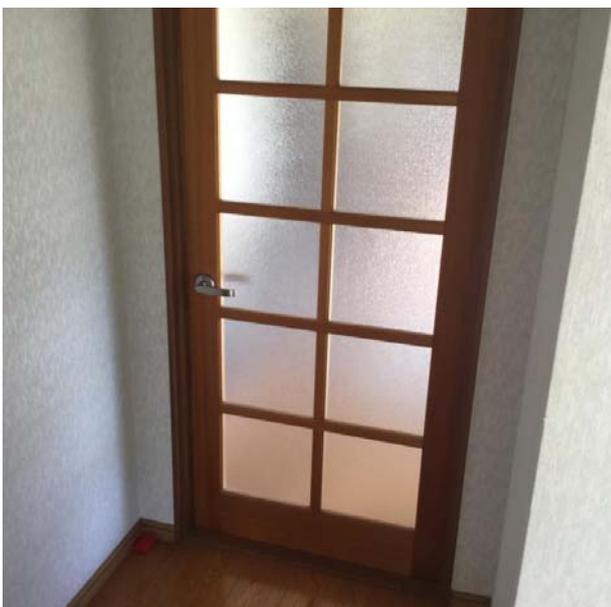
写真番号	F 3 - 1
撮影部位	リビング
改修の必要性	無し
修理時の概算金額	
丁番の緩みも御座いませんでした

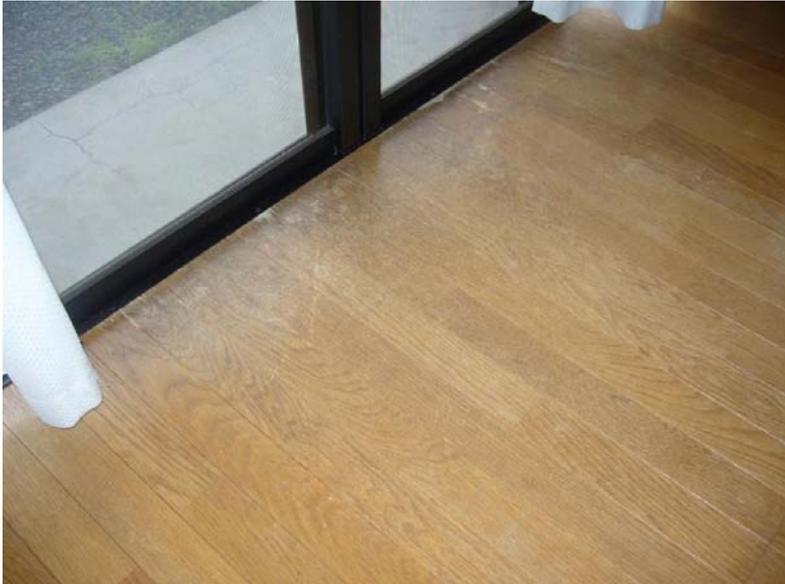
写真番号	G 1 - 1
撮影部位	リビング
改修の必要性	C
修理時の概算金額	5万円～10万円
<p>結露が見られます。 単板ガラスのサッシに伴う 温度差によるものです。 複層ガラスにする為には 外壁の補修が発生するので 樹脂内窓で断熱効果を高める方法が安価でおすすめです。</p>

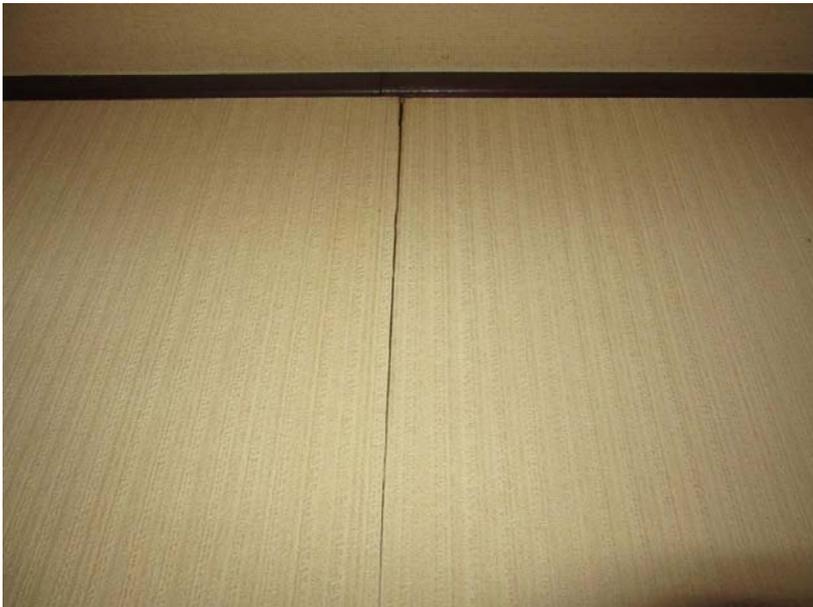
写真番号	G 2 - 1
撮影部位	リビング
改修の必要性	C
修理時の概算金額	5万前後
<p>リビング全体で4箇所の剥がれが見られました。 新築時の下地施工が良くなかったと思われる。 構造の影響に伴う割れではない事 経年劣化に伴う変色を考えて 下地はそのまま 内装張替えをお勧めします。 リビング全体で15万から20万掛かると 思われます。</p>

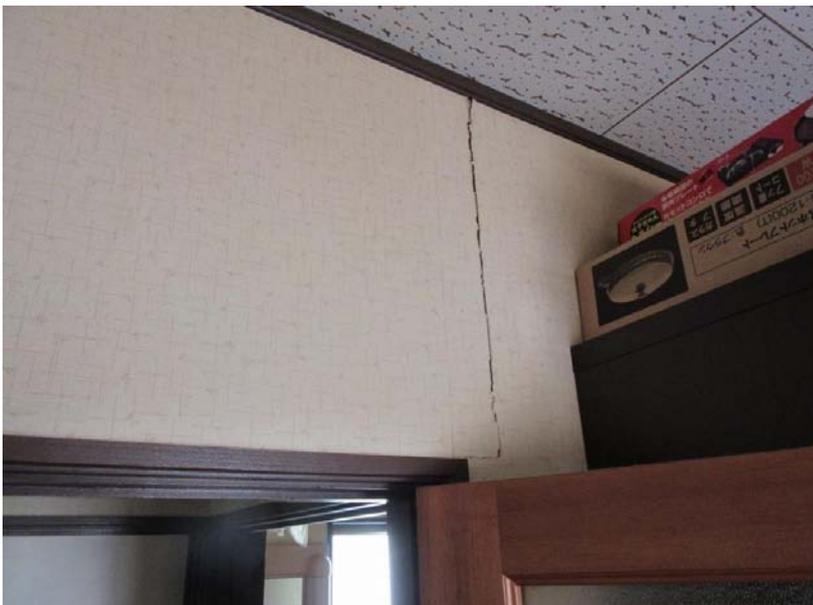
写真番号	G 2 - 2
撮影部位	リビング
改修の必要性	C
修理時の概算金額	5万前後
<p>上記同様</p>

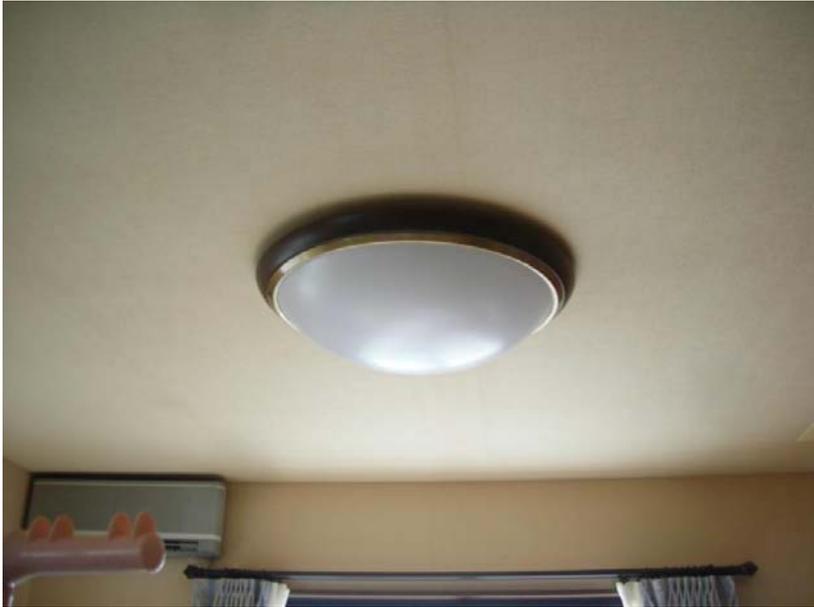
写真番号	G 3 - 1
撮影部位	リビング
改修の必要性	無し
修理時の概算金額	
天井に染み 変色は御座いませんでした

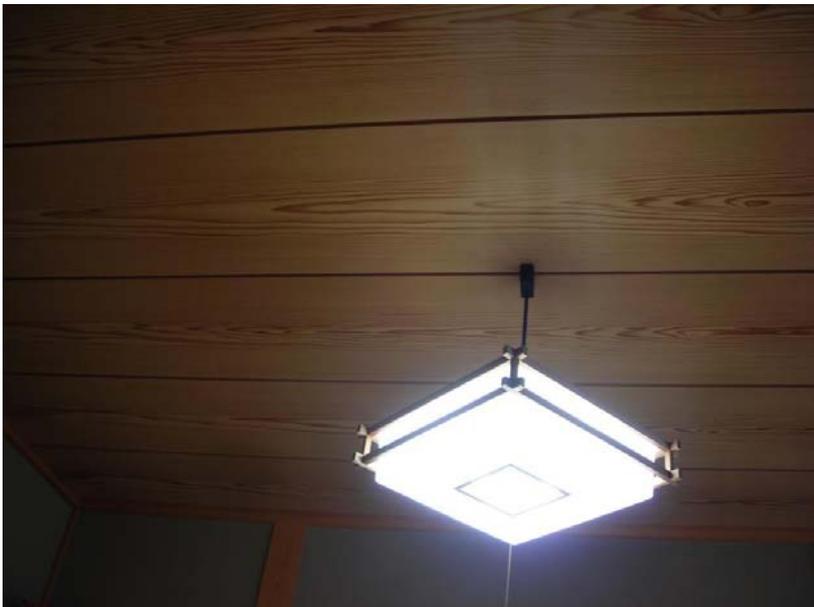
写真番号	G 4 - 1
撮影部位	リビング
改修の必要性	無し
修理時の概算金額	
天井には内装の割れは御座いませんでした

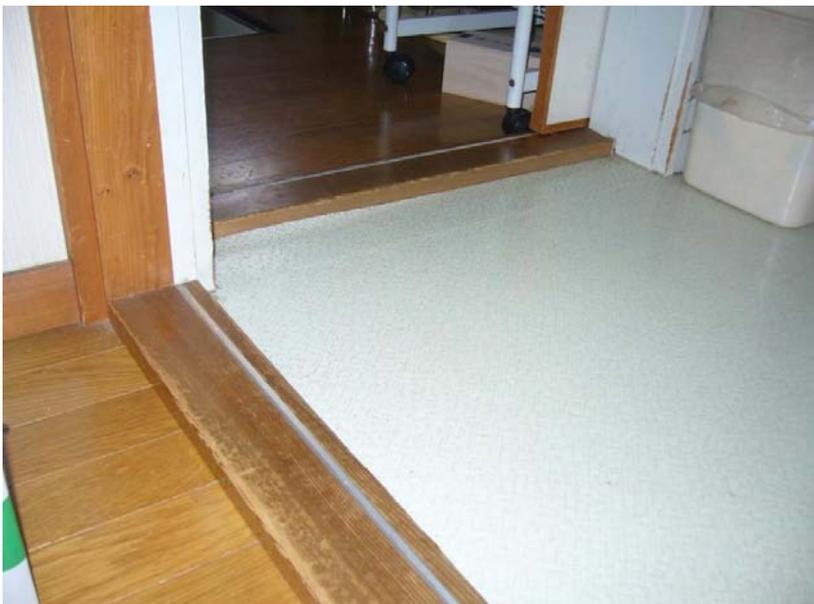
写真番号	G 5 - 1
撮影部位	廊下-台所
改修の必要性	C
修理時の概算金額	10万円前後
<p>8cmの段差が御座いました。 バリアフリーにする事は可能ですが 費用対効果を考えると余りお勧め できません。 今後、床を張替えする時に同時 に行うと良いかと思われます。</p>

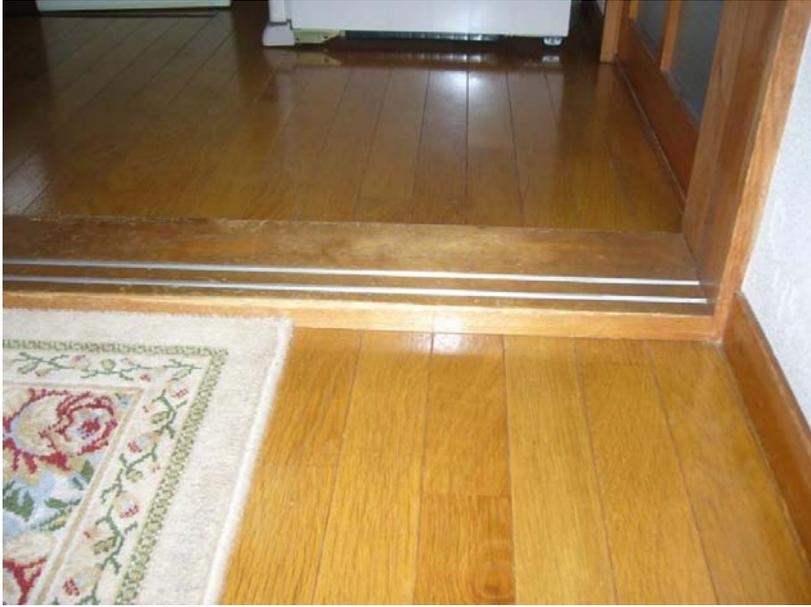
写真番号	G 5 - 2
撮影部位	居間-台所
改修の必要性	C
修理時の概算金額	10万円前後
前項同様

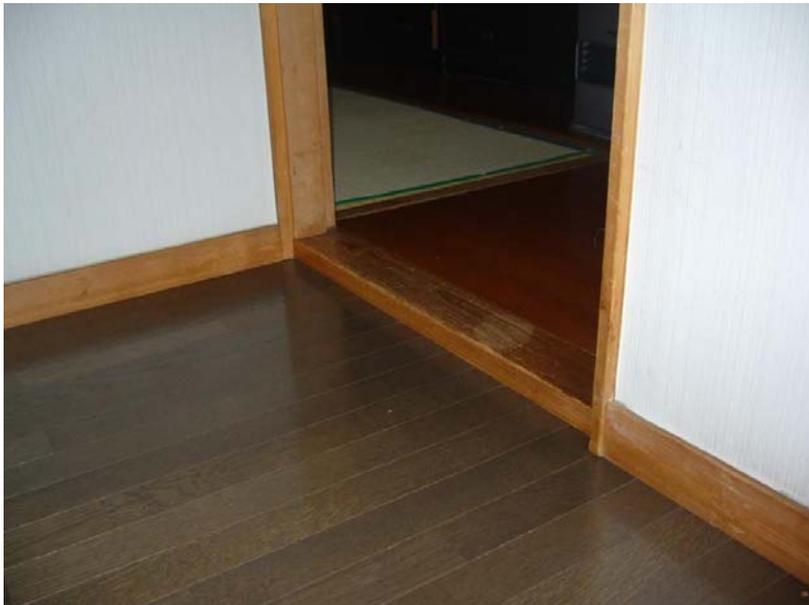
写真番号	G 8 - 1
撮影部位	寝室
改修の必要性	無し
修理時の概算金額	
変色劣化は御座いませんでした

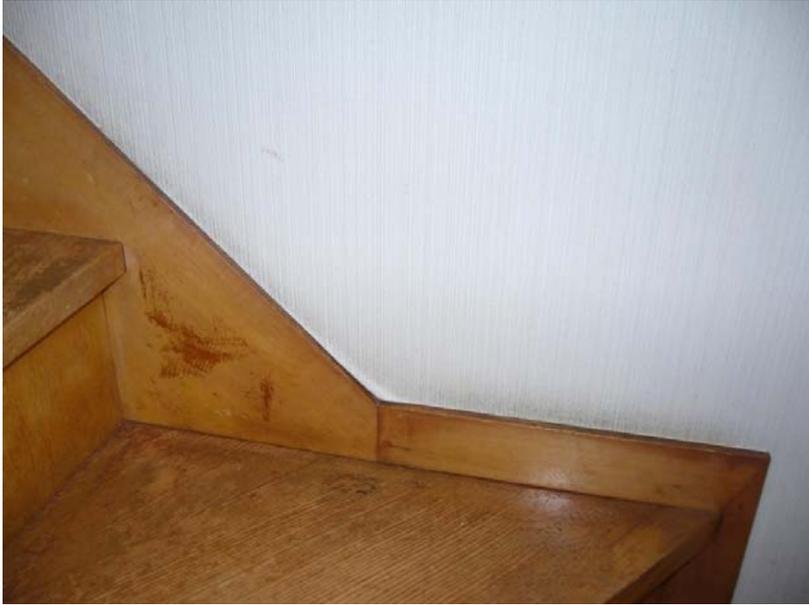
写真番号	H 1 - 1
撮影部位	階段
改修の必要性	無し
修理時の概算金額	
欠損や腐食は御座いませんでした

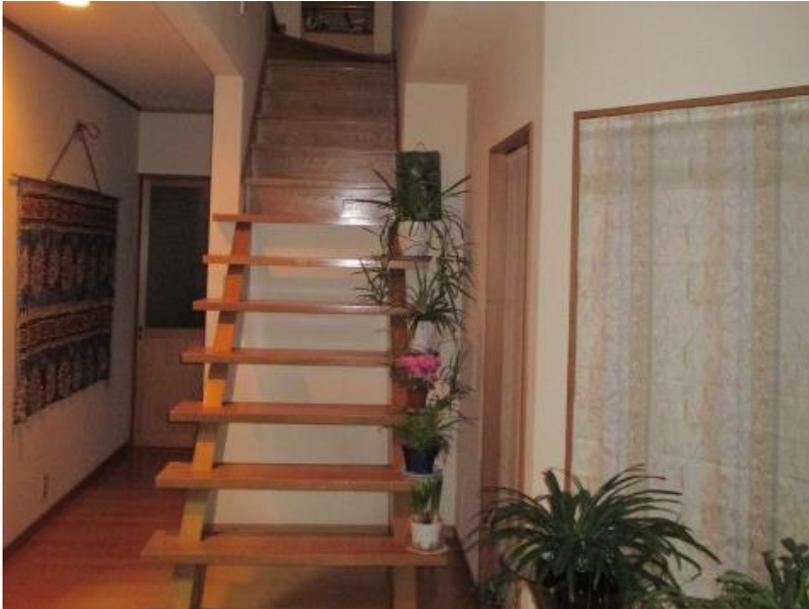
写真番号	H 2 - 1
撮影部位	階段
改修の必要性	無し
修理時の概算金額	
勾配に問題は有りませんでした

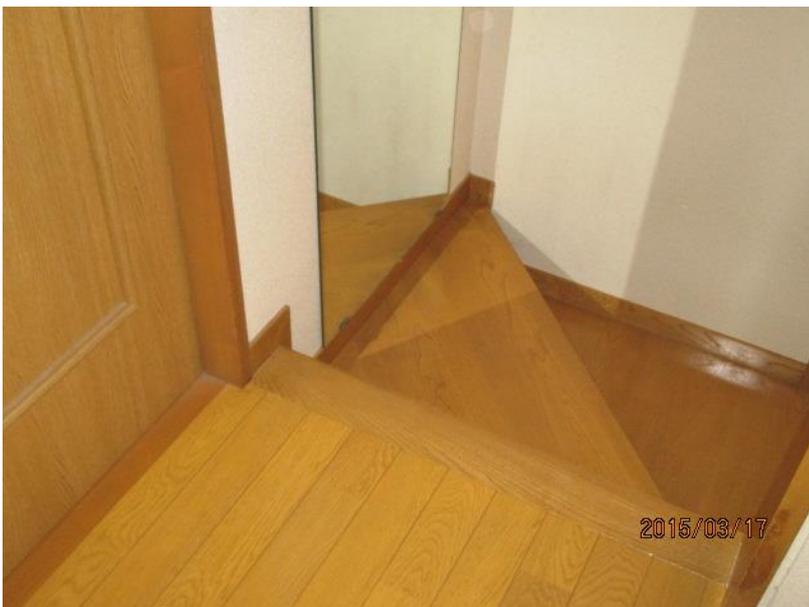
写真番号	H 3 - 1
撮影部位	階段
改修の必要性	無し
修理時の概算金額	
床鳴りは御座いませんでした

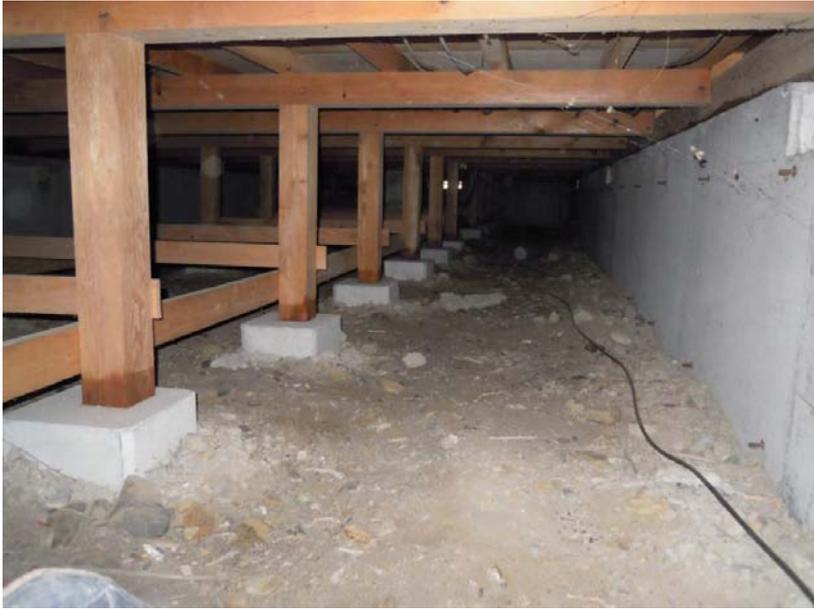
写真番号	I 1 - 1
撮影部位	床下
改修の必要性	無し
修理時の概算金額	
換気は適切に取られていました

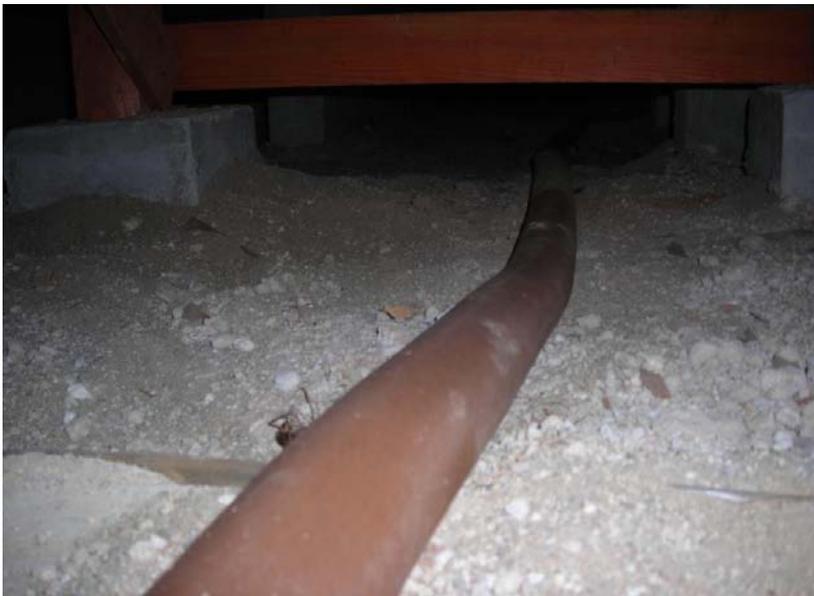
写真番号	I 2 - 1
撮影部位	床下
改修の必要性	無し
修理時の概算金額	
床の砂は乾燥しておりました。

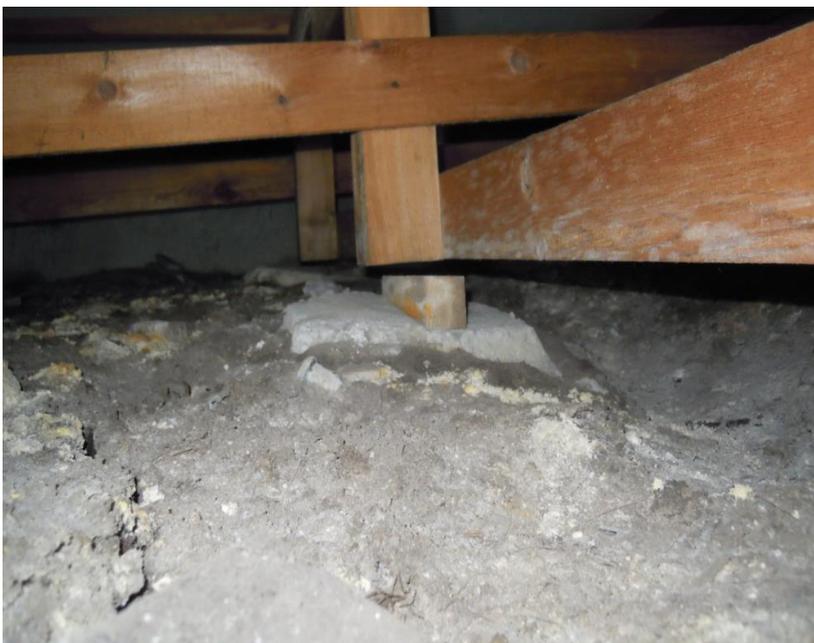
写真番号	I 3 - 1
撮影部位	床下
改修の必要性	A
修理時の概算金額	3万円前後
<p>床束が接合されていません。 新築時の施工に問題があったようです。 床の陥没や床鳴りを起こす可能性が御座います。 ジャッキアップをして鋼製の束を設置すると問題は解消されます。</p>

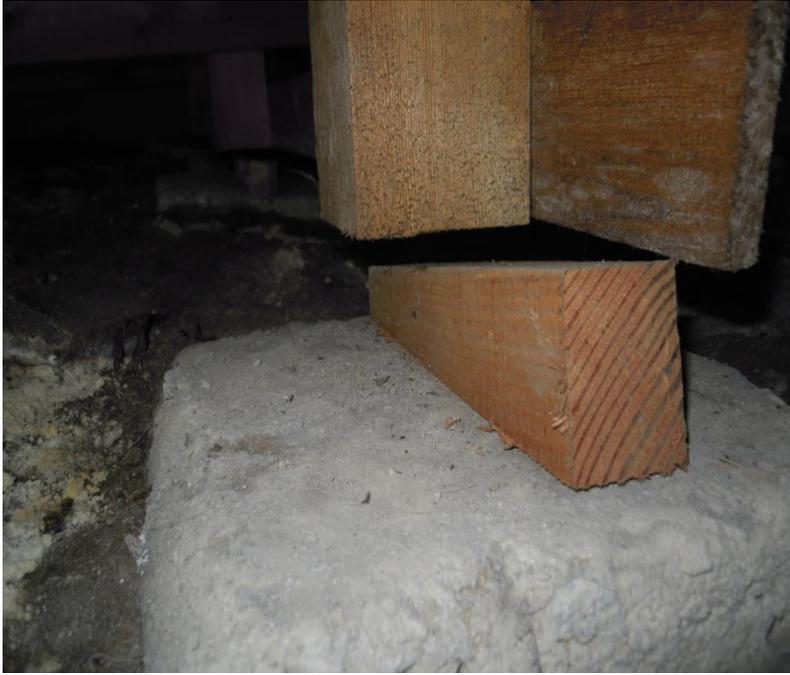
写真番号	I 3 - 2
撮影部位	床下
改修の必要性	A
修理時の概算金額	3万円前後
前項同様

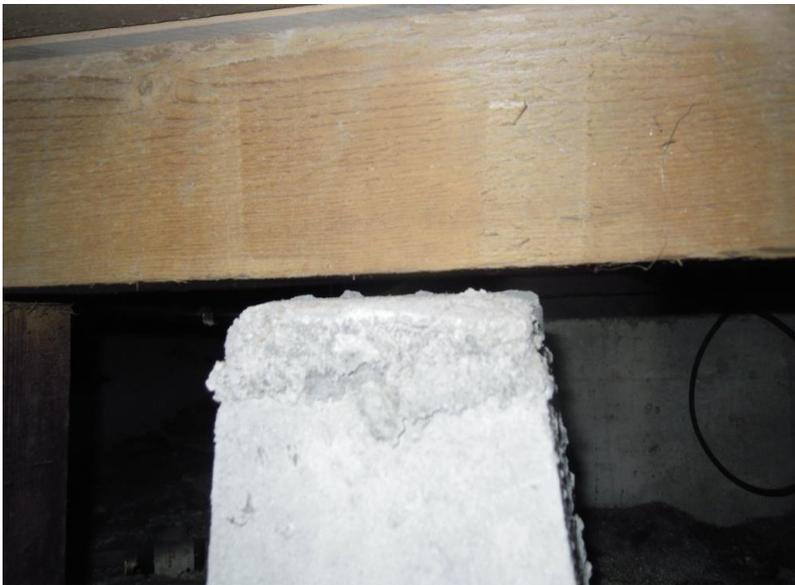
写真番号	I 3 - 3
撮影部位	床下
改修の必要性	A
修理時の概算金額	3万円前後
<p>束石と土台に隙が有る箇所が御座いました。 束石が下がった事が原因です。 設置し直して足元をコンクリートで固定する必要が御座います。</p>

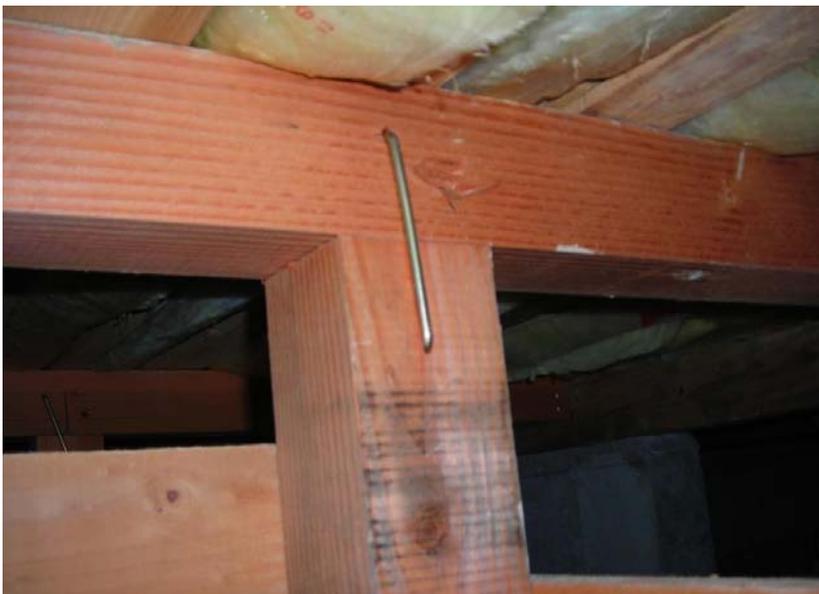
写真番号	I 4 - 1
撮影部位	床下
改修の必要性	無し
修理時の概算金額	
<p>金物の結合はしっかりとしておりました。</p>

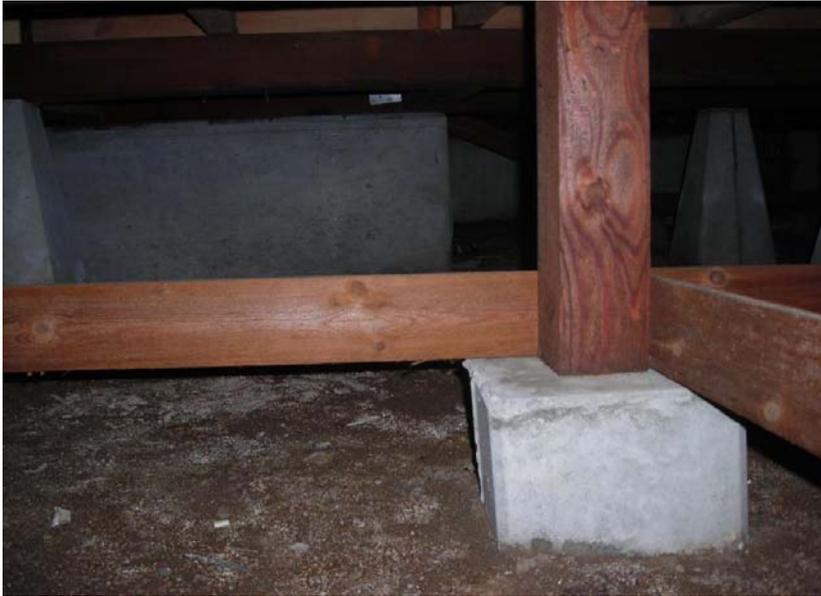
写真番号	I 5 - 1
撮影部位	床下
改修の必要性	無し
修理時の概算金額	
防蟻処理された木材が使用されており白蟻の形跡は御座いませんでした

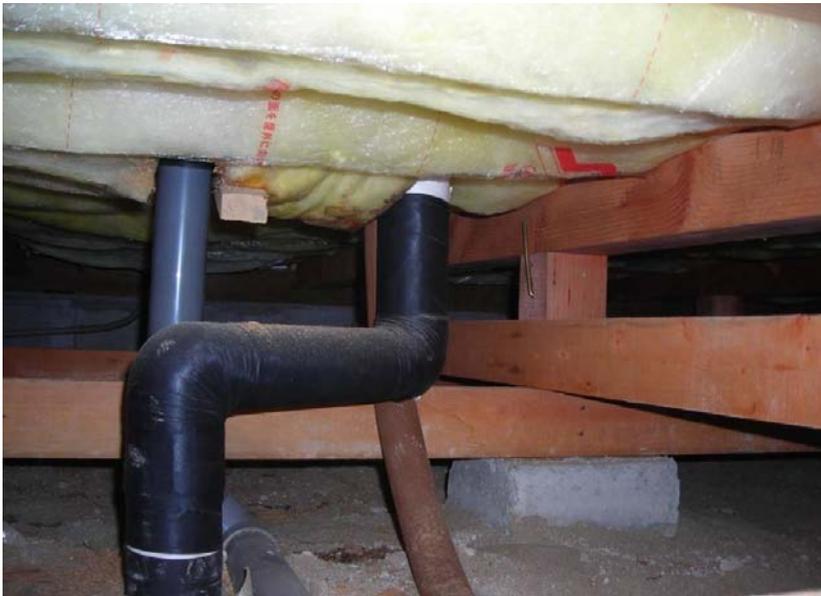
写真番号	I 6 - 1
撮影部位	床下
改修の必要性	無し
修理時の概算金額	
配管の固定に問題は有りません

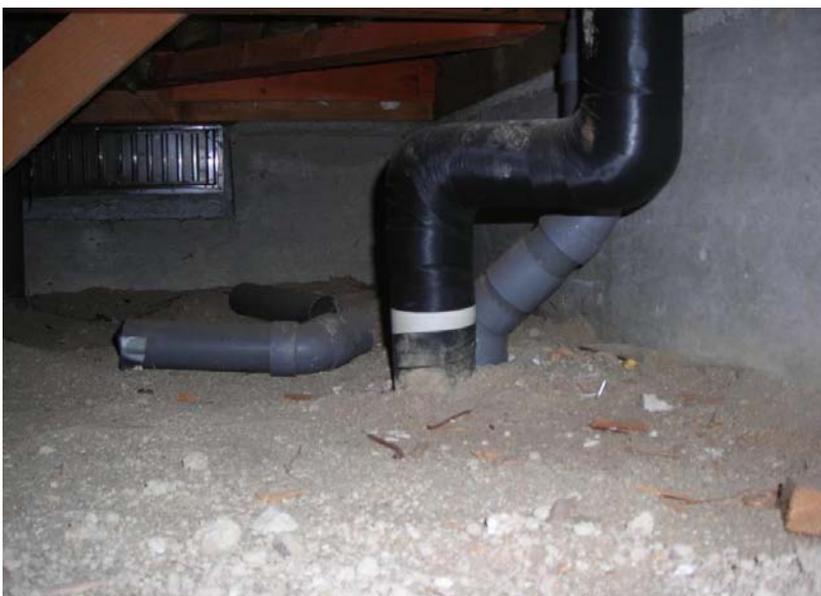
写真番号	I 6 - 2
撮影部位	床下
改修の必要性	無し
修理時の概算金額	
前項同様
