○ ○ 様邸

住宅診断報告書

物件所在地	埼玉県さいたま市〇〇
構造種別	在来工法
規模	地上2階建て
築年数	30年
基礎	布基礎
屋根	横葺き板金屋根
外壁	モルタル左官下地 + ボンタイル吹付け塗装

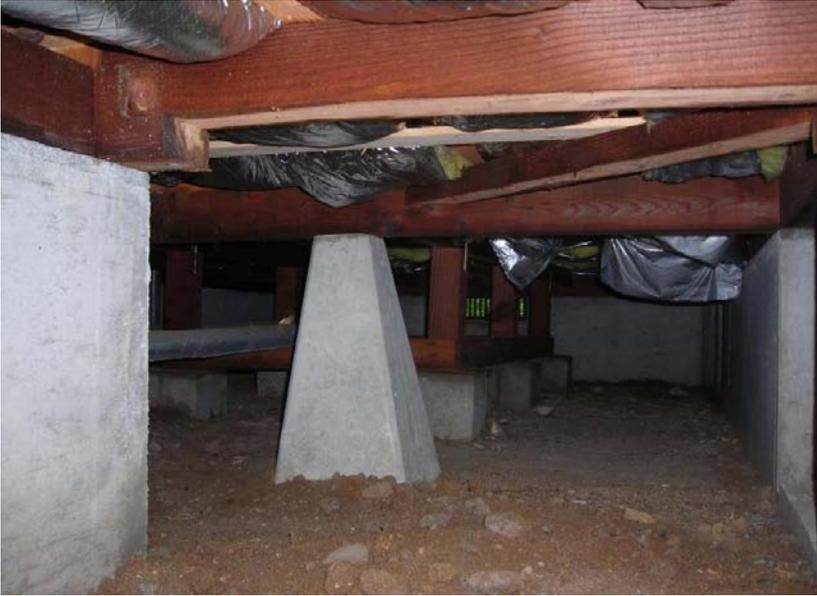
写真番号	I 7 - 1
撮影部位	床下
改修の必要性	無し
修理時の概算金額	
木材のく劣化は御座いませんでした

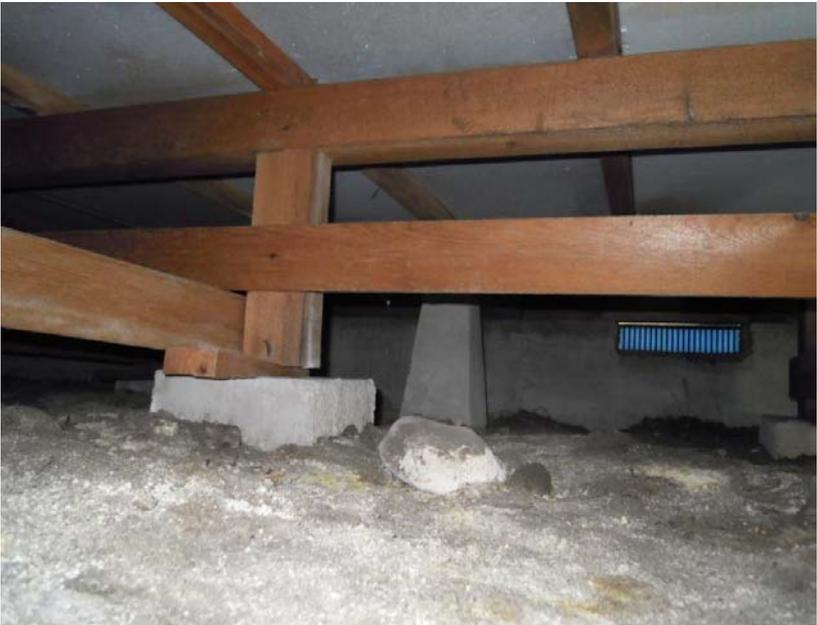
写真番号	I 7 - 2
撮影部位	床下
改修の必要性	無し
修理時の概算金額	
全項同様

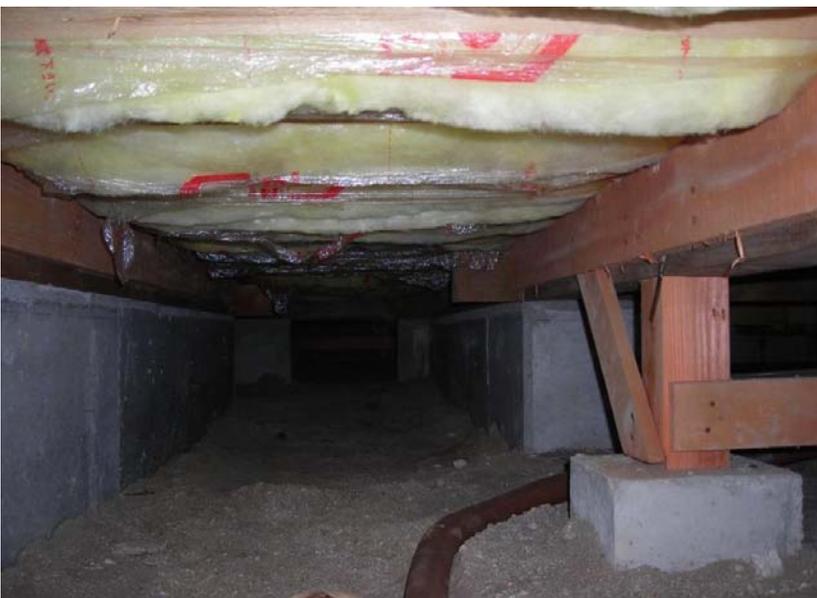
写真番号	I 8 - 1
撮影部位	床下
改修の必要性	無し
修理時の概算金額	
断熱材(グラスウール)が敷詰められておりました。

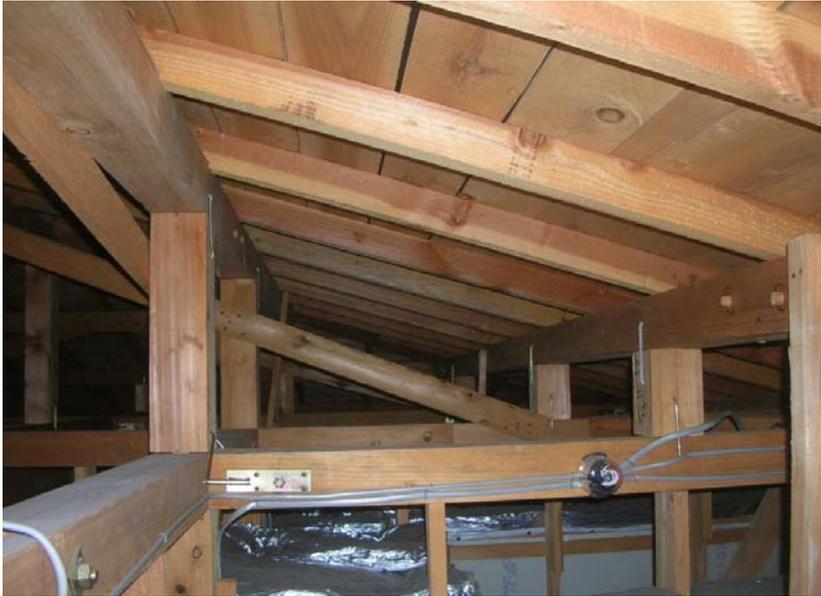
写真番号	J 1 - 1
撮影部位	天井裏
改修の必要性	無し
修理時の概算金額	
換気は良好です

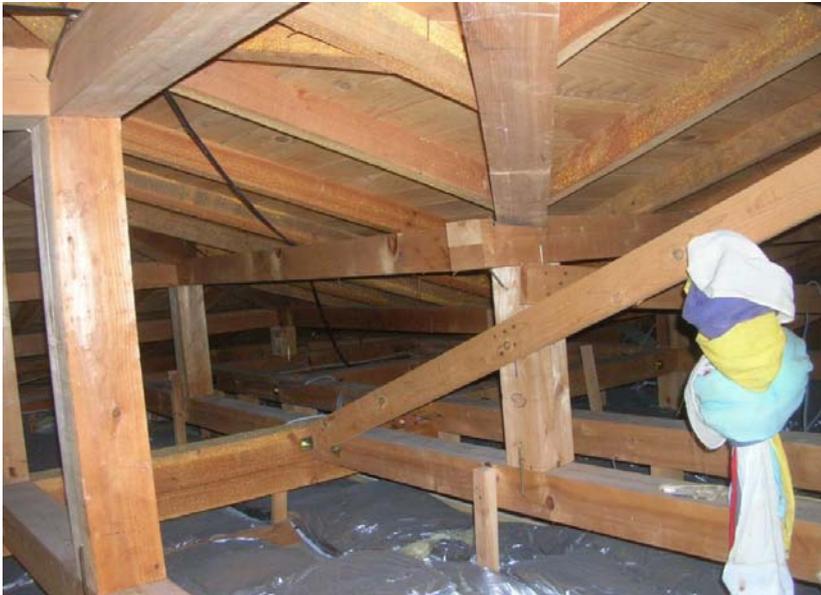
写真番号	J 2 - 1
撮影部位	天井裏
改修の必要性	無し
修理時の概算金額	
継ぎ手に問題は御座いません

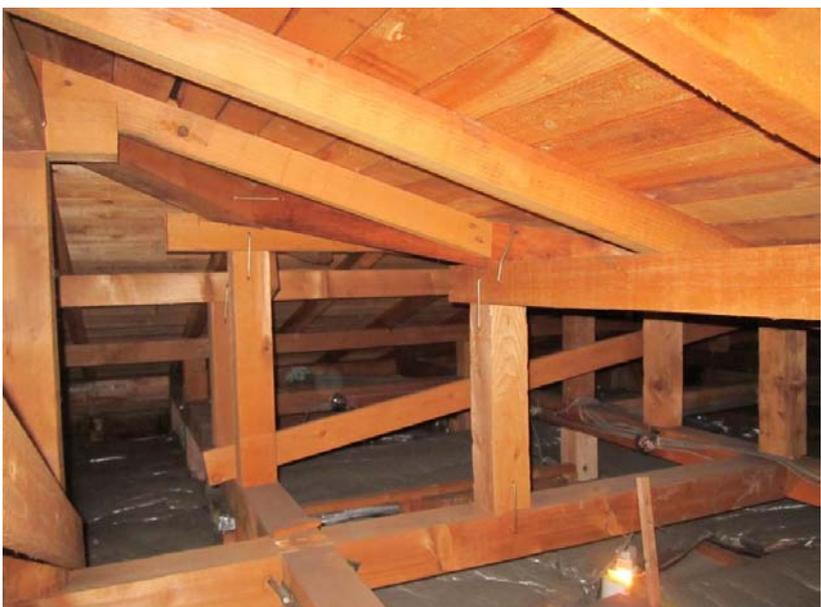
写真番号	J 3 - 1
撮影部位	天井裏
改修の必要性	無し
修理時の概算金額	
金物の腐食は御座いません

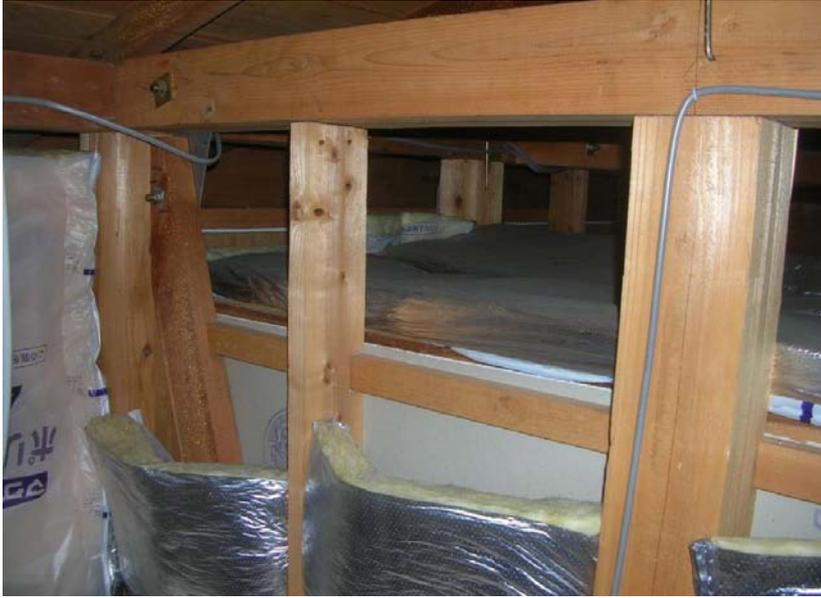
写真番号	J 4 - 1
撮影部位	天井裏
改修の必要性	無し
修理時の概算金額	
雨漏りの形跡は御座いません

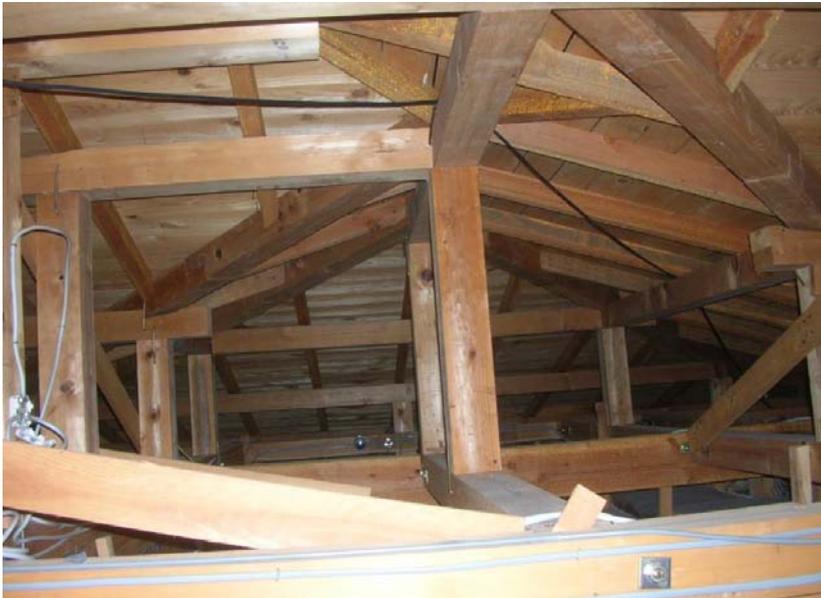
写真番号	J 5 - 1
撮影部位	天井裏
改修の必要性	無し
修理時の概算金額	
木材の劣化は御座いません

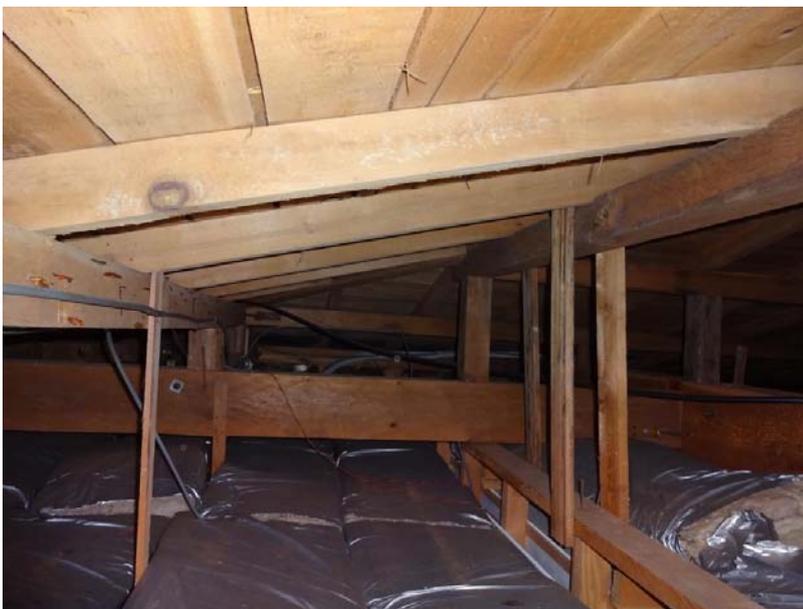
写真番号	J 7 - 1
撮影部位	天井裏
改修の必要性	無し
修理時の概算金額	
断熱材(グラスウール)が敷詰められておりました。

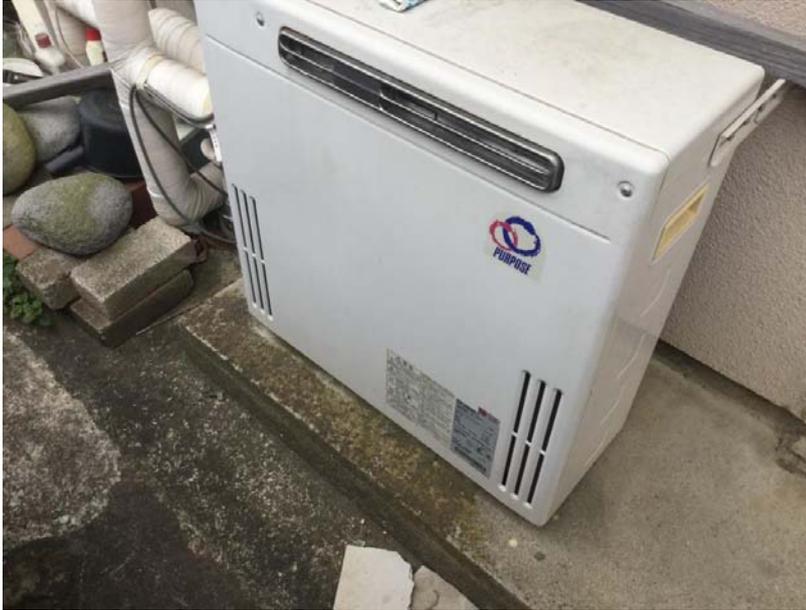
写真番号	K 1 - 1
撮影部位	給湯器
改修の必要性	無し
修理時の概算金額	
給湯器に問題は御座いません 約10年程で故障が多くなります 故障する前に交換をお勧め致します。

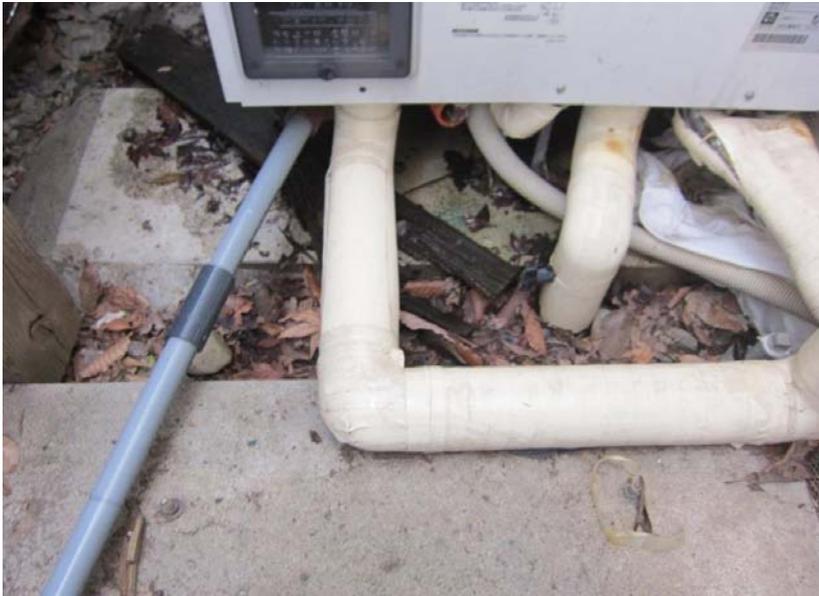
写真番号	K 3 - 1
撮影部位	給湯器
改修の必要性	無し
修理時の概算金額	
保温はしっかりされておりました

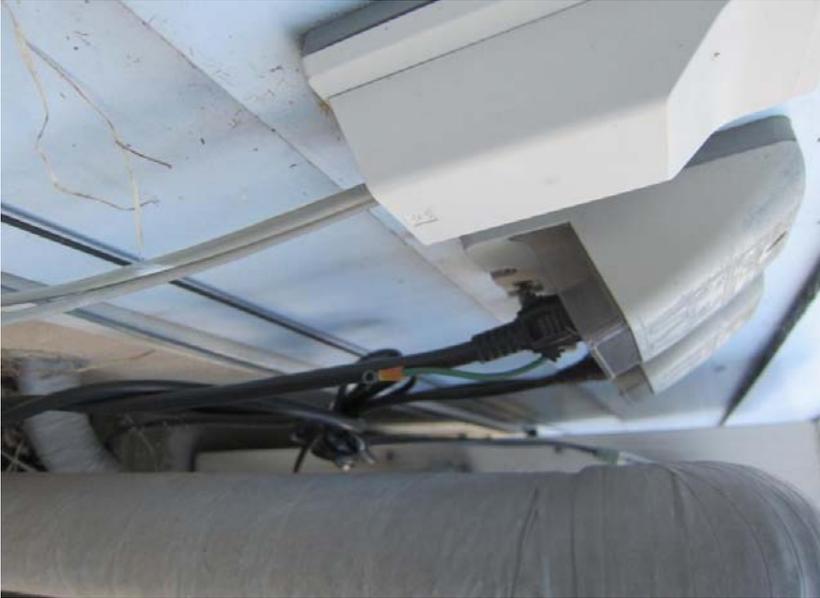
写真番号	L 2 - 1
撮影部位	外部
改修の必要性	無し
修理時の概算金額	
防水コンセントに劣化は御座いません

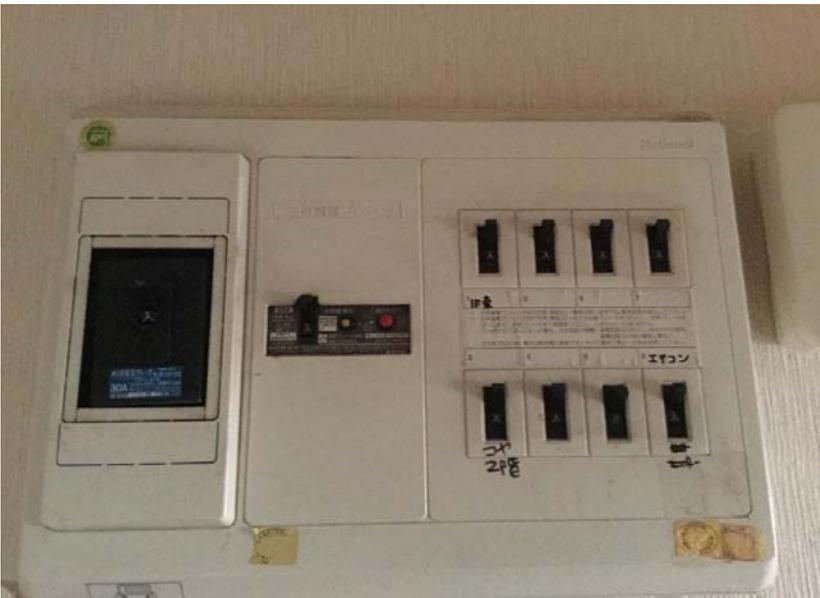
写真番号	L 3 - 1
撮影部位	分電盤
改修の必要性	無し
修理時の概算金額	
問題は有りませんが 空き回路が無いので 今後の為に増設をお勧め致します。
