神奈川県横浜市 C様

住宅診断報告書

アシュア住宅診断

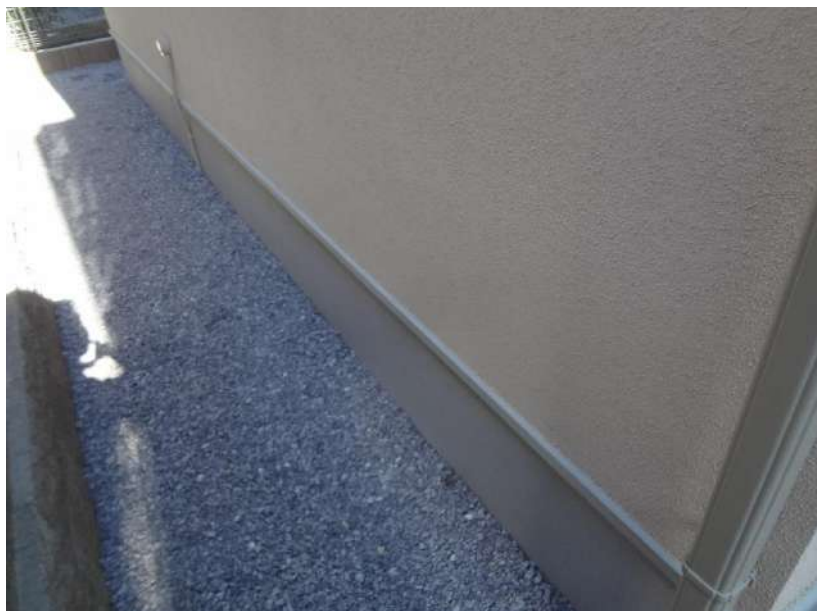
| 写真番号 | A 1 - 1 |

| <p>基礎に目立つヒビはありませんでした。ちなみに0.3mm未満のヒビはヘアークラックと呼ばれ表面の仕上げが乾燥しているだけなので構造に何ら問題は有りません。見たところヘアークラックもまったく無い丈夫な基礎と言えます。</p> | |

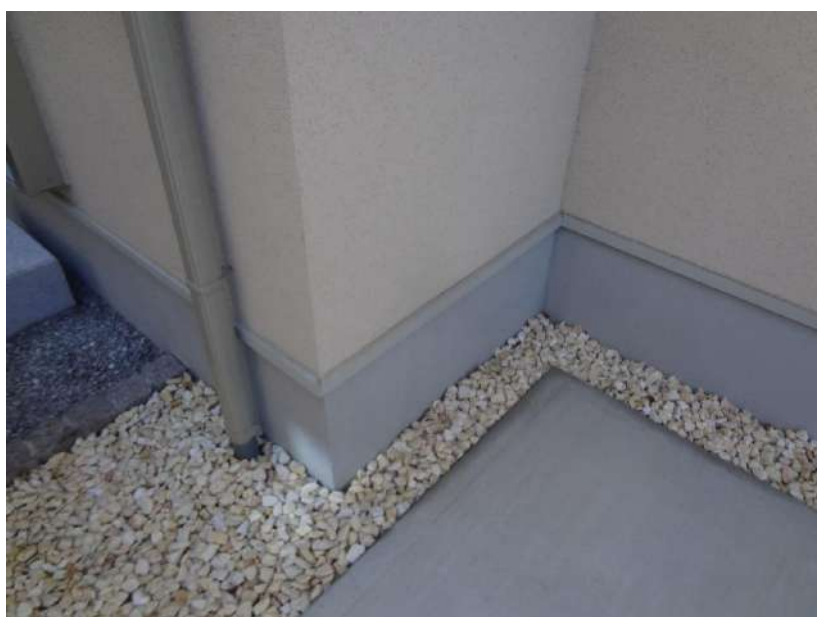
| 写真番号 | A 1 - 2 |

| <p>雨水の浸入による腐食・基礎の水平異常・鉄筋の露出は有りませんでした。</p> | |

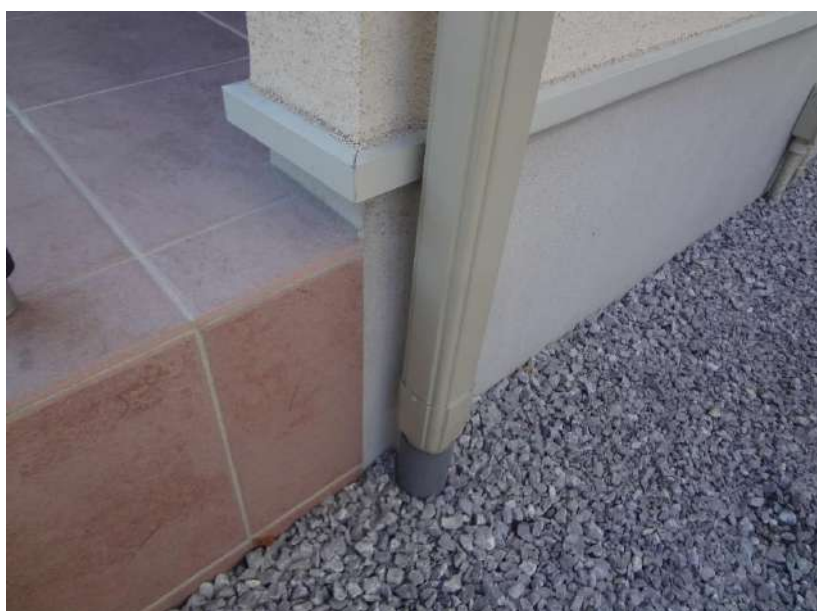
| 写真番号 | A 2 - 1 |

| <p>玄関タイルの接合面に雨水が浸入するような隙間は有りませんでした。</p> | |

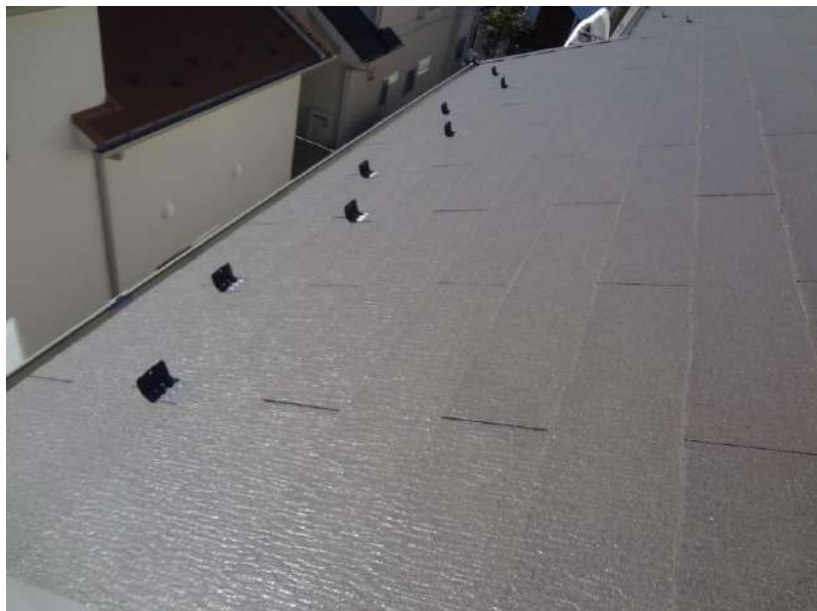
| 写真番号 | B 1 - 1 |

| <p>屋根はスレート葺きで施工されておりました。一般的に新築後15年前後で最初のメンテナンス時期が来ると言われています。錆が広がる前に屋根塗装をしましょう。安価で耐久性のあるシリコン塗装をお勧め致します。 ※屋根塗装(シリコン塗装) 20万円前後</p> | |

| 時期 | 内容 | 概算金額 |
|---|---|---|
| 15年前後 | 屋根のメンテナンス時期 | 20万前後 |

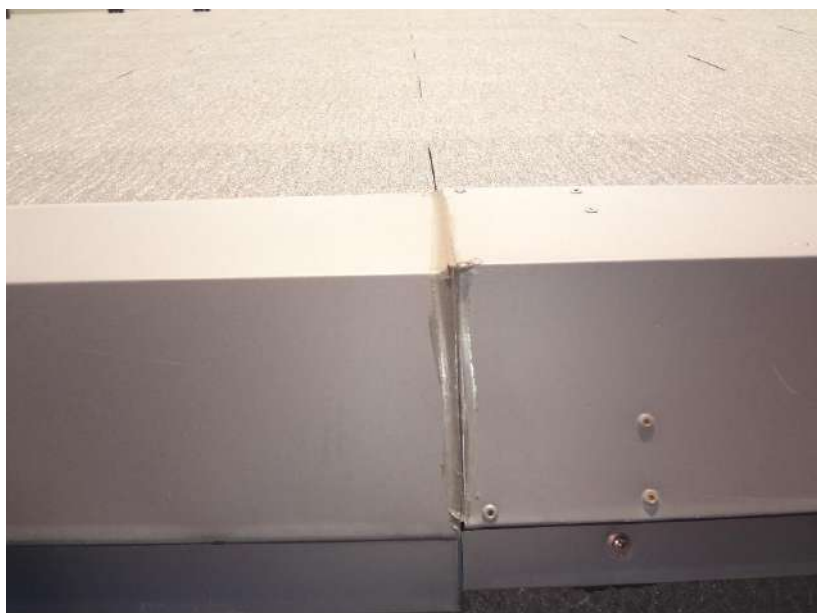
| 写真番号 | B 1 - 2 |

| 改修の必要性 | B |
| <p>屋根頂上の棟木と呼ばれる部材のジョイントコーキングが切れていました。雨漏りの原因となりますので補修が必要です。調査当日に現場監督へ伝え、至急対応するよう指摘させて頂きました。</p> | |

| 尚、棟木のコーキング割れと断熱受けの破損は雨漏りや断熱材滑落につながるので、早期に修理するよう伝えました。 |

| 屋根棟木板金コーキング |

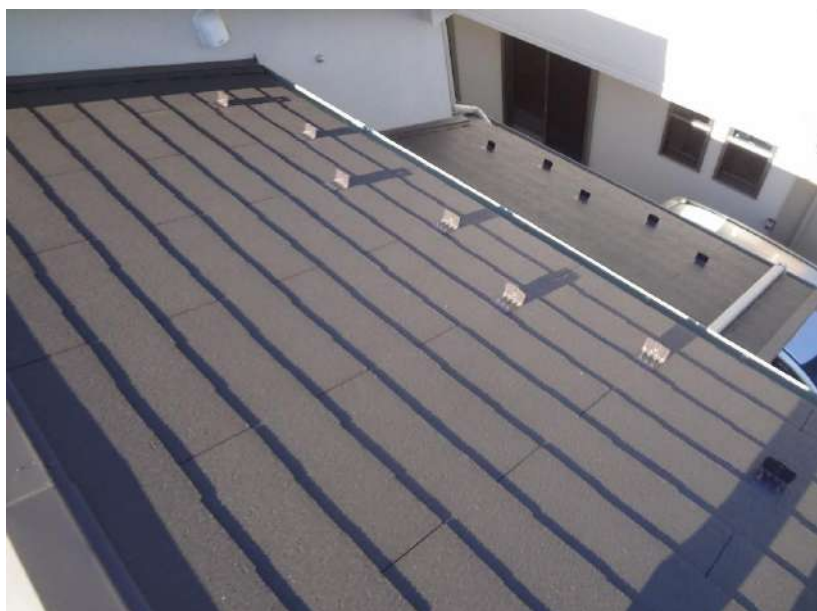
| 写真番号 | B 1 - 3 |

| <p>軒先には落雪を防止する雪止めアンクルと呼ばれる金物が設置されておりました。グラつき等の施工不良は見られませんでした。</p> | |

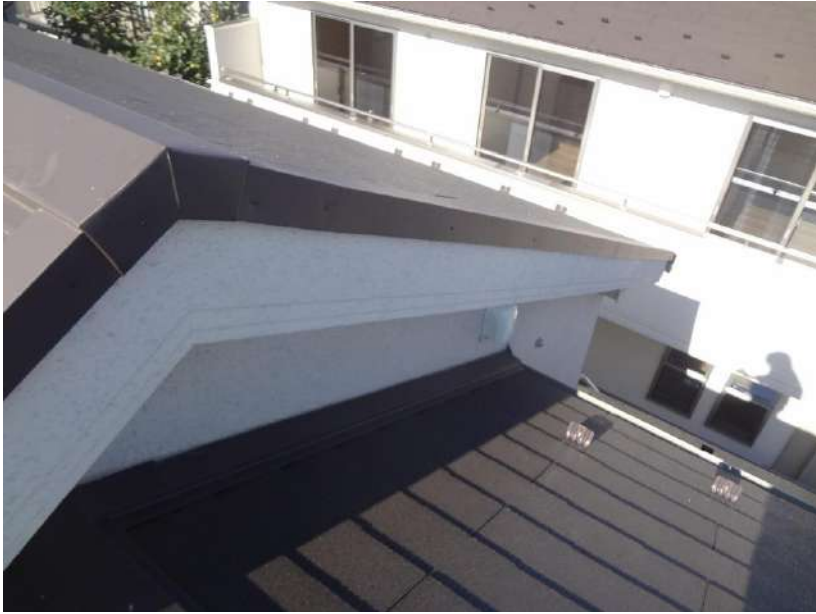
| 写真番号 | B 1 - 4 |

| <p>雨漏りが起こりやすい部材の境にはコーキングにて防水処理されておりました。</p> | |

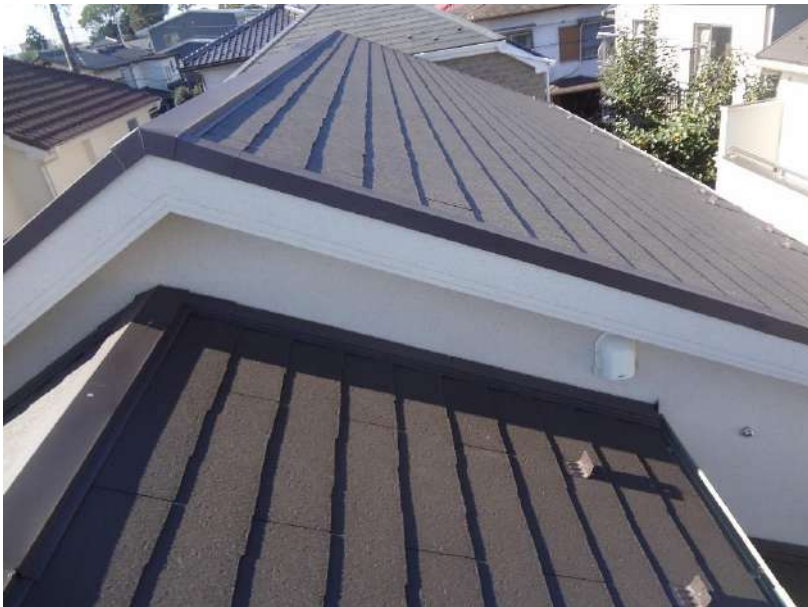
| 写真番号 | B 2 - 1 |

| <p>屋根の側面(破風板)は防水塗料で上塗りされており、グラつき等は見られませんでした。 当面はメンテナンスフリーで大丈夫です。</p> | |

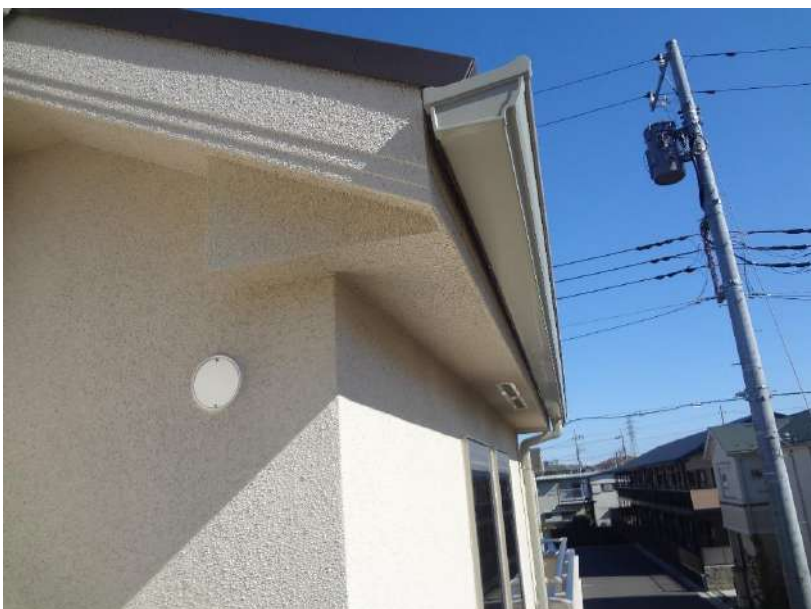
| 写真番号 | B 4 - 1 |

| <p>軒天井は一般的な住宅で使用されるケイ酸カルシウム板で施工されておりました。</p> | |

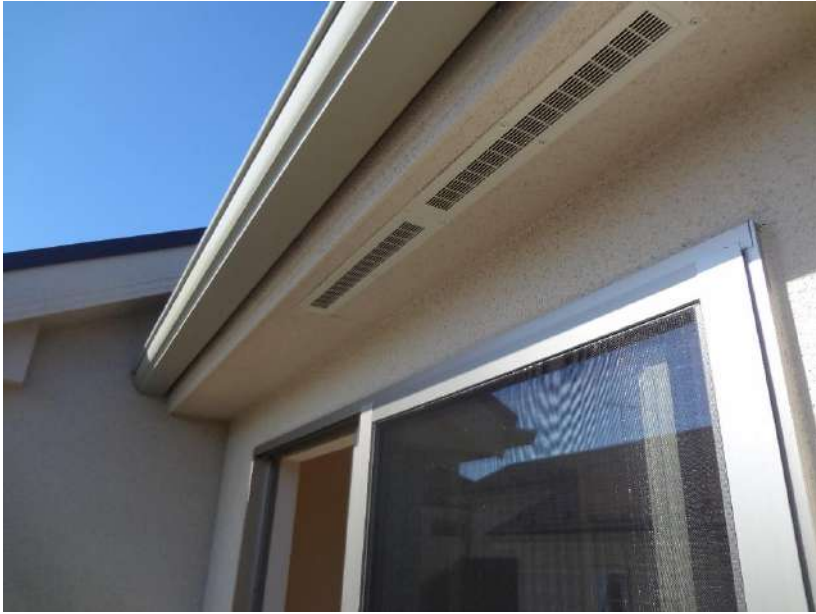
| 写真番号 | B 5 - 1 |

| 軒天井には必要箇所小屋裏の熱気や湿気を通気する換気部材が設置されておりました。適切な部材、適切な配置で施工されております。 | |

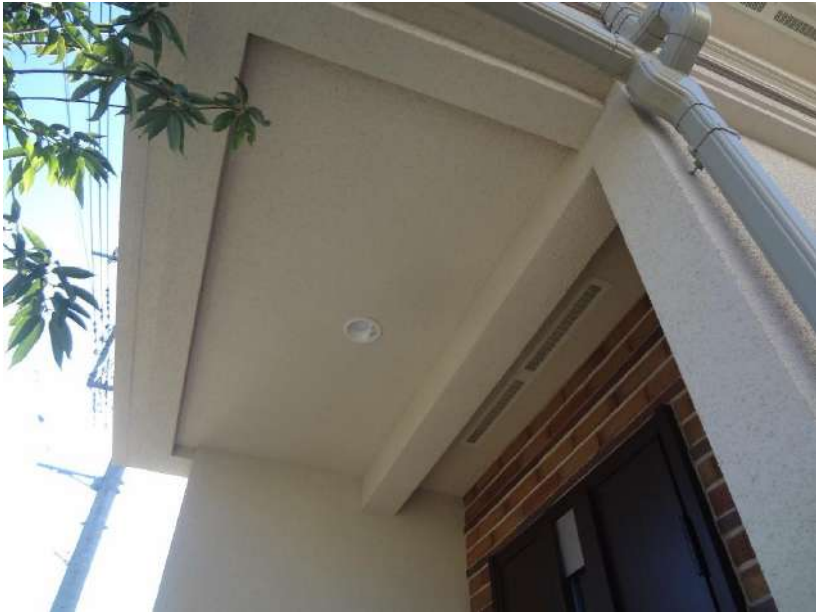
| 写真番号 | B 5 - 2 |

| 外壁取合いやダウンライト、換気部材と軒天井に隙間や破損等の施工不良は見られませんでした。 | |

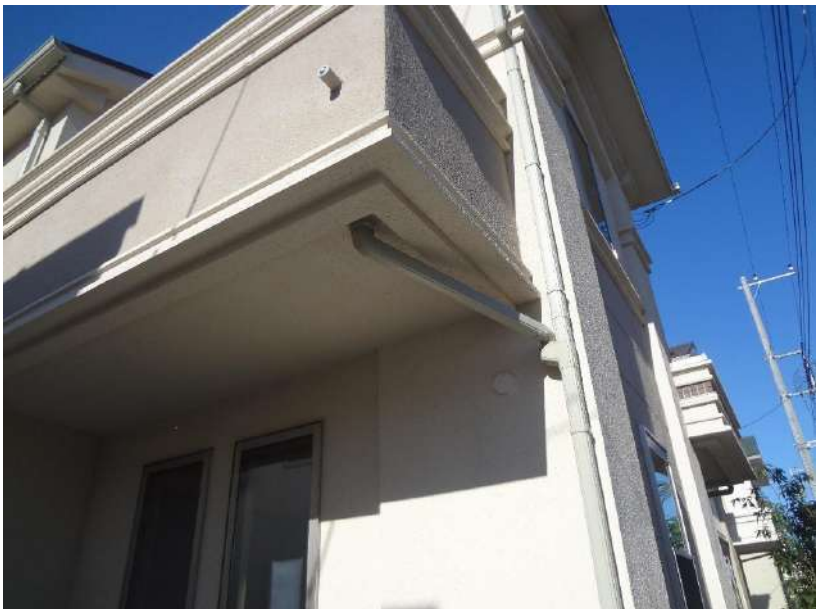
| 写真番号 | B 5 - 3 |

| 上記同様に全体を通して雨染みは見られませんでした。 | |

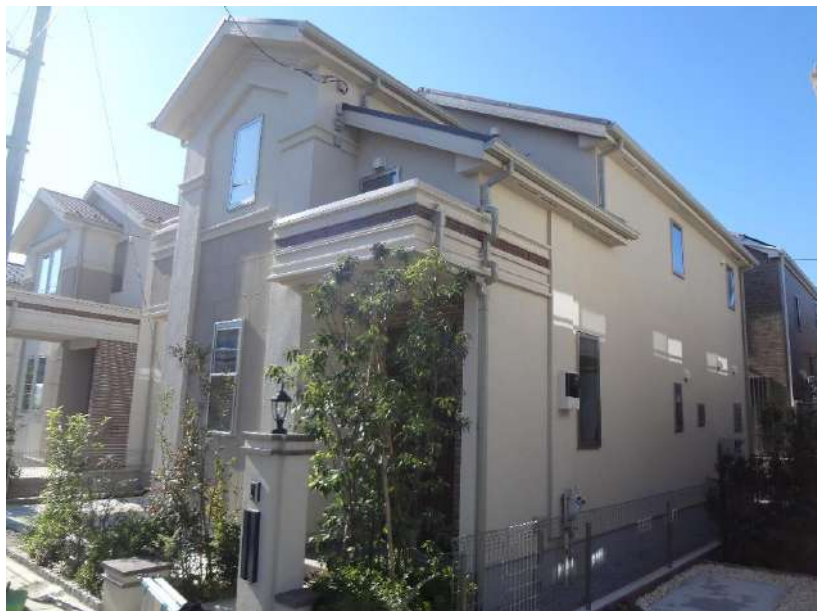
| 写真番号 | C 1 - 1 |

| <p>外壁は左官下地+塗装仕上げで施工されておりました。屋根と同じく15~20年後にメンテナンス時期が来ます。放置すると雨水が染み込みやすくなり補修に大きな費用が掛かってしまうので時期が来ましたら塗装しましょう。 ※外壁塗装(足場含む) 100万円前後</p> | |

| 時期 | 内容 | 概算金額 |
|---|---|---|
| 15～20年後 | 外壁塗装の時期 概算費用は足場含み | 100万前後 |

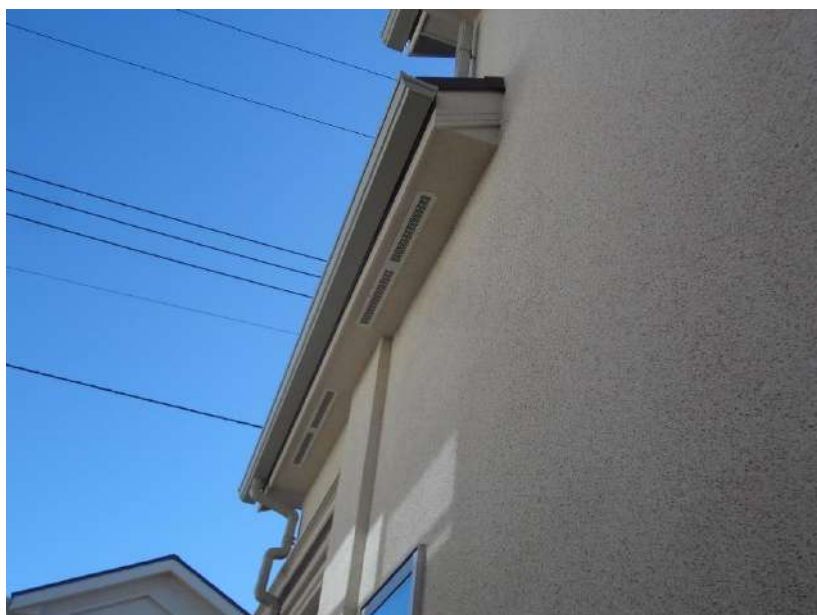
| 写真番号 | C 2 - 1 |

| <p>外壁にヒビや欠損は見られませんでした。品質不良・経年劣化でのチョーキング(粉が出る現象)も有りませんでした。</p> | |

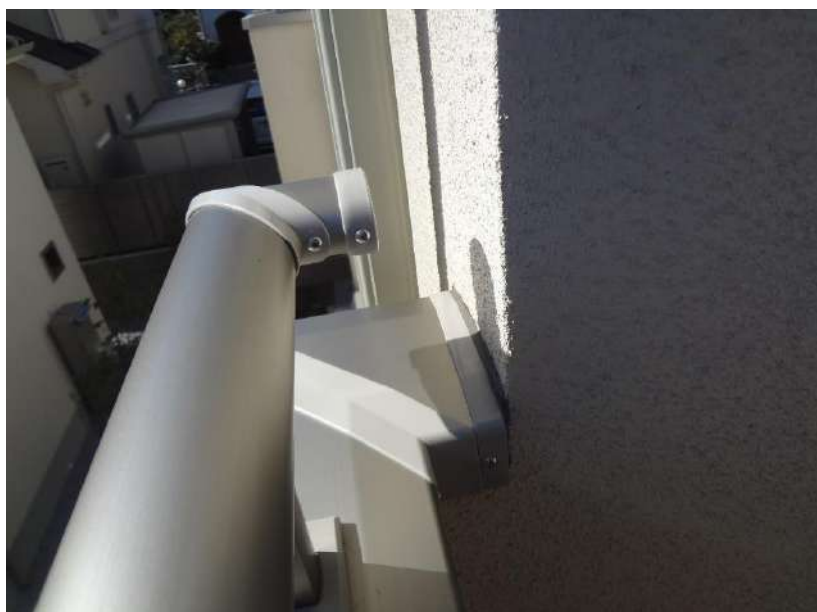
| 写真番号 | C 4 - 1 |

| <p>外壁・窓・雨樋の接合点の防水コーキングに劣化や施工不良は有りませんでした。</p> | |

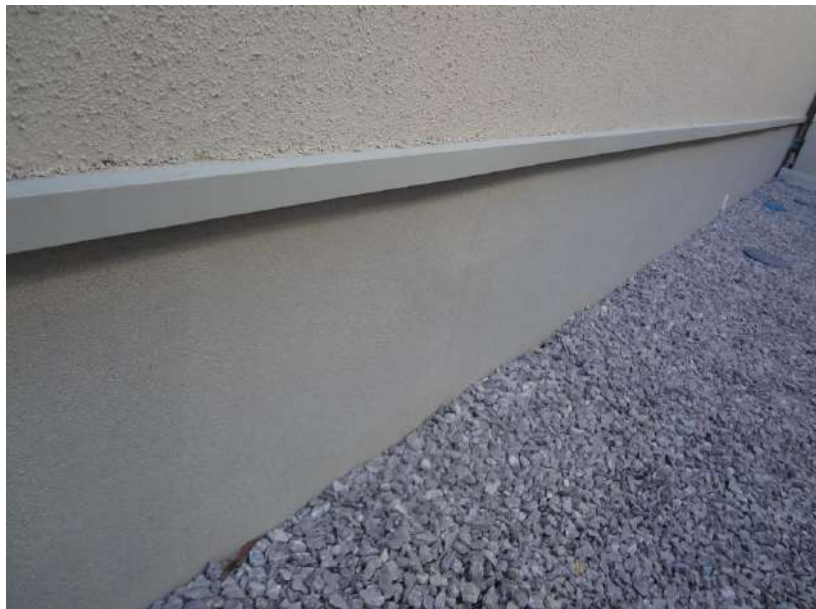
| 写真番号 | C 5 - 1 |

| 基礎と外壁の境には水切りと呼ばれる板金加工がされておりました。こちらはメンテナンスをする必要は有りません。 | |

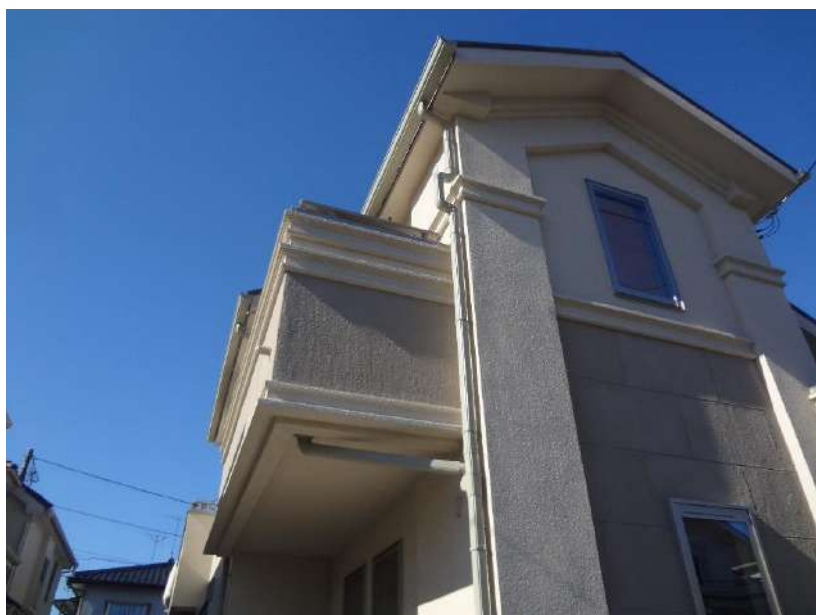
| 写真番号 | C 5 - 2 |

| 施工不具合を起こしやすい建物の角や屋根取合いはしっかりと防水処理されておりました。 | |

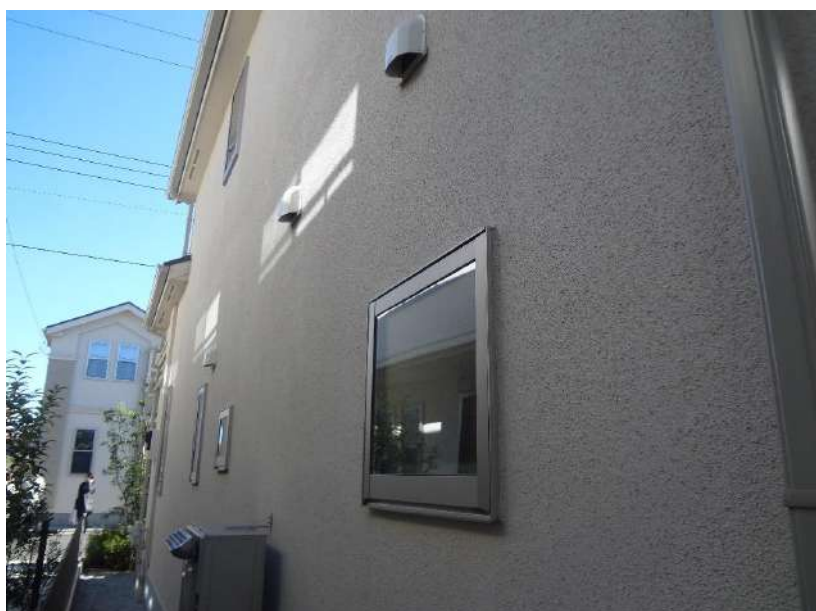
| 写真番号 | C 5 - 3 |

| 外壁付帯部材やサッシ周りはコーキングで防水処理されておりました。 | |

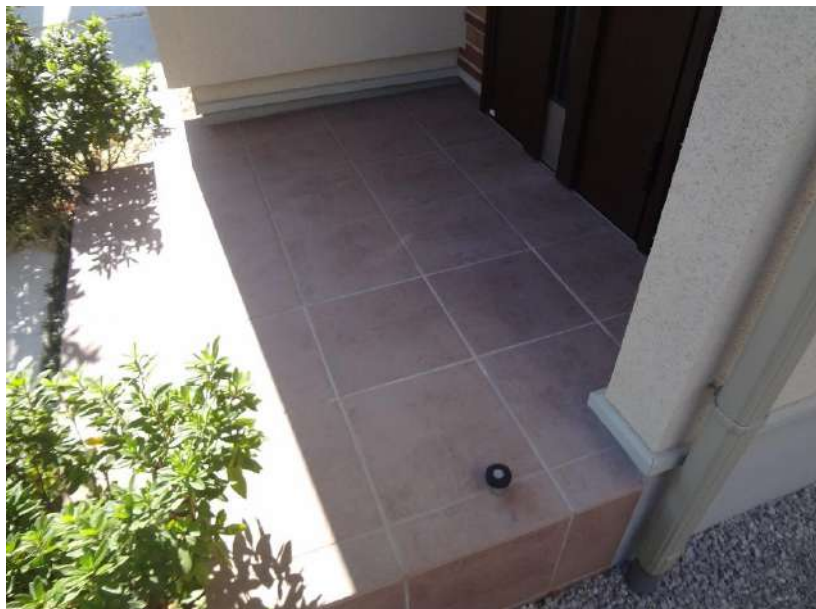
| 写真番号 | D 1 - 1 |

| <p>タイルの浮き、目地の剥れは見られませんでした。</p> | |

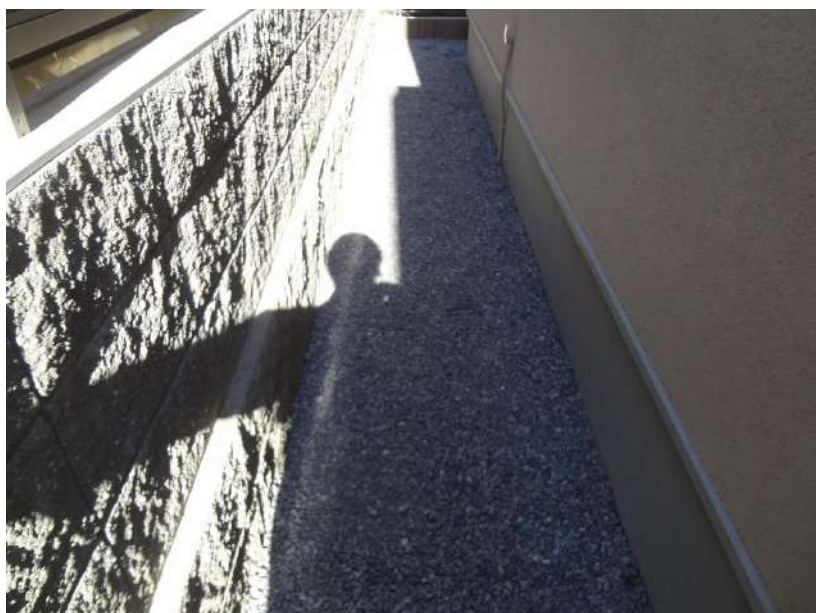
| 写真番号 | D 3 - 1 |

| <p>建物周辺の盛り土に陥没は見られず転圧不良や地盤沈下の形跡は有りませんでした。</p> | |

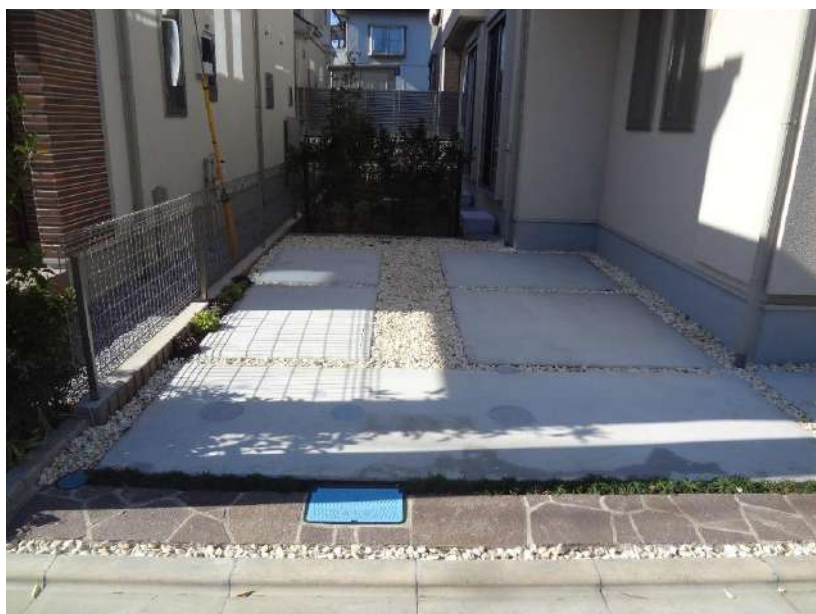
| 写真番号 | D 3 - 2 |

| <p>玄関土間のヒビ、アプローチの劣化、ブロックのグラつきは見られませんでした。</p> | |

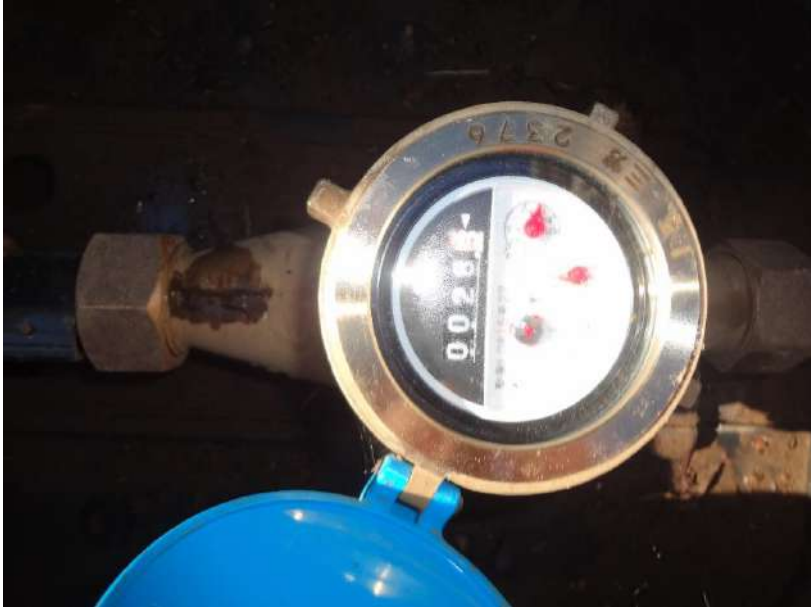
| 写真番号 | D 3 - 4 |

| <p>水道メーターは水を止めている状態で変化は無く、地中内で漏水している形跡は有りませんでした。</p> | |

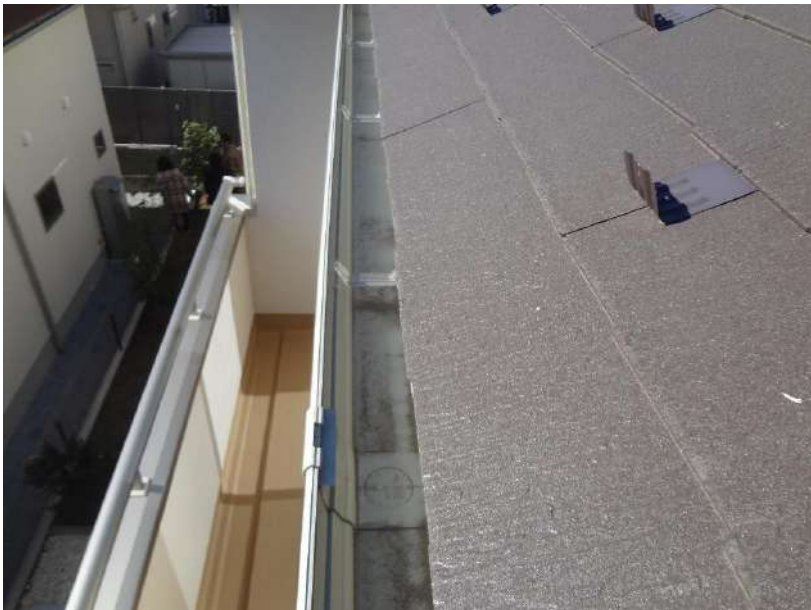
| 写真番号 | D 4 - 1 |

| <p>勾配は縦樋に流れるように付いており適正な傾斜で施工されておりました。落ち葉やゴミが溜まっている様子もありませんでした。</p> | |

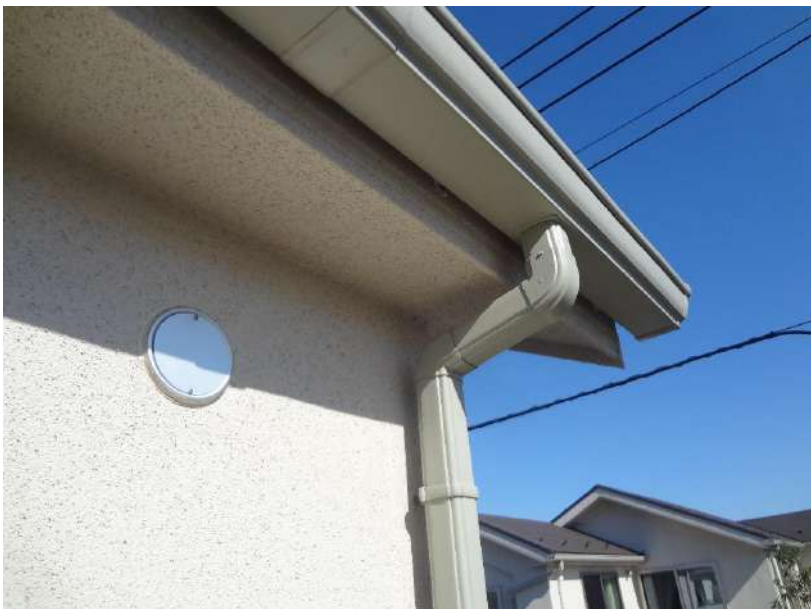
| 写真番号 | D 4 - 2 |

| <p>縦樋と外壁の接合点は防水処理がされており、グラつき等は見られませんでした。</p> | |

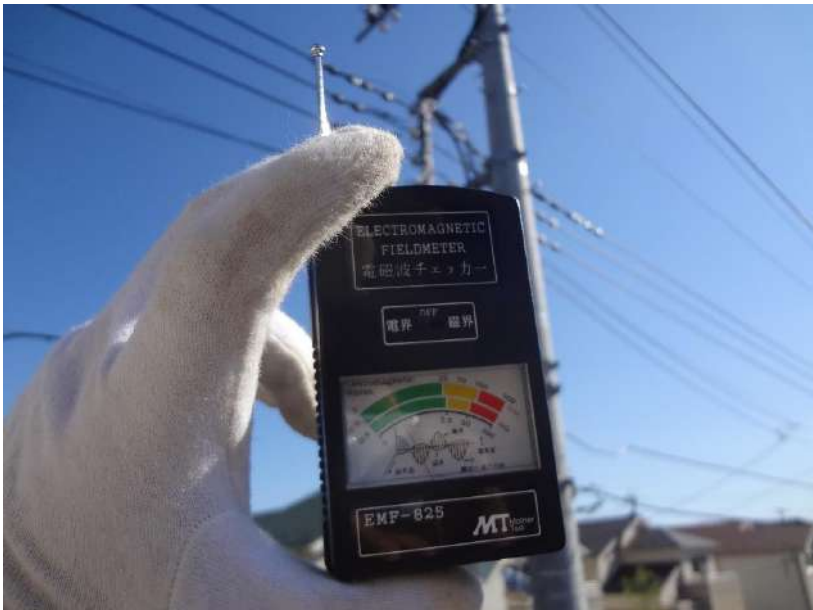
| 写真番号 | D 6 - 2 |

| <p>2階ベランダからトランスに向けて測定した写真です。針は10V/mを示しており、携帯電話やテレビの電波より微弱になりました。</p> | |

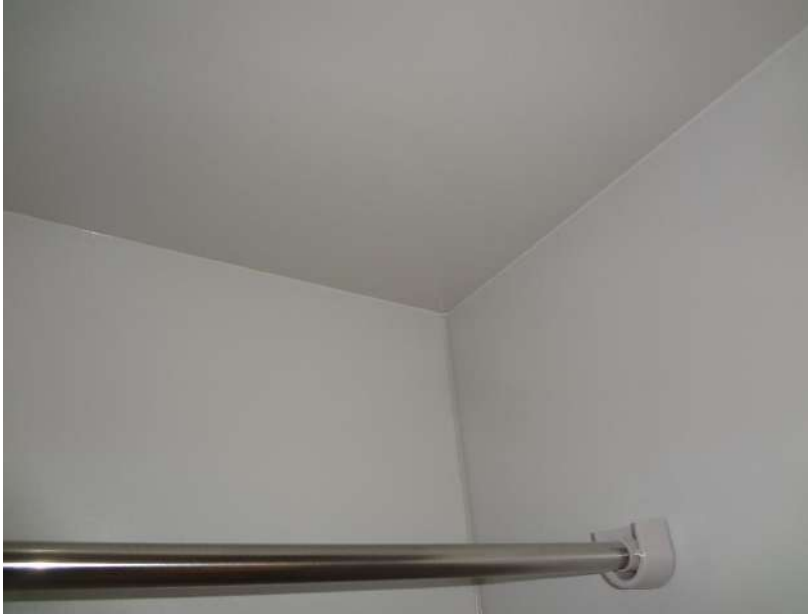
| 写真番号 | E 1 - 1 |

| 浴室壁や水栓等の部材周りの防水処理はしっかりと施工されておりました。 | |

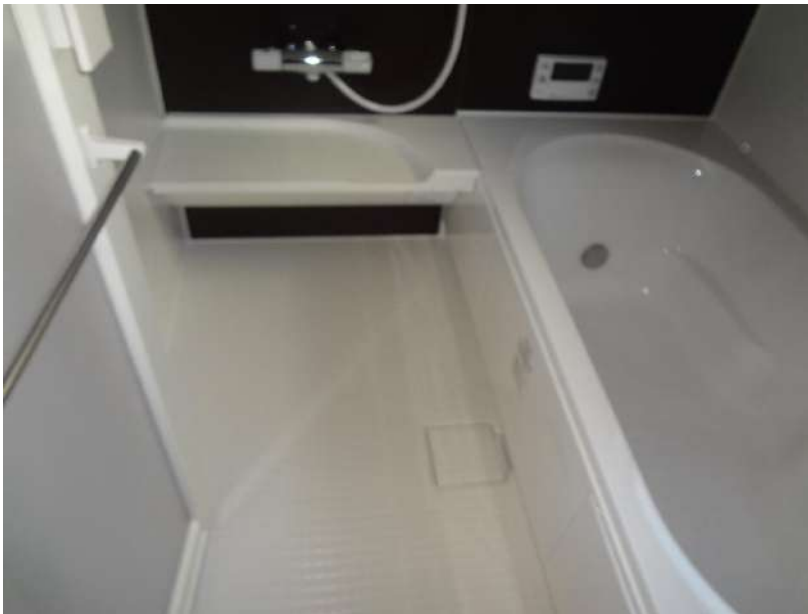
| 写真番号 | E 1 - 2 |

| 浴室床全体の勾配は排水に向けられ適切な傾斜で施工されておりました。排水の状態も良好です。 | |

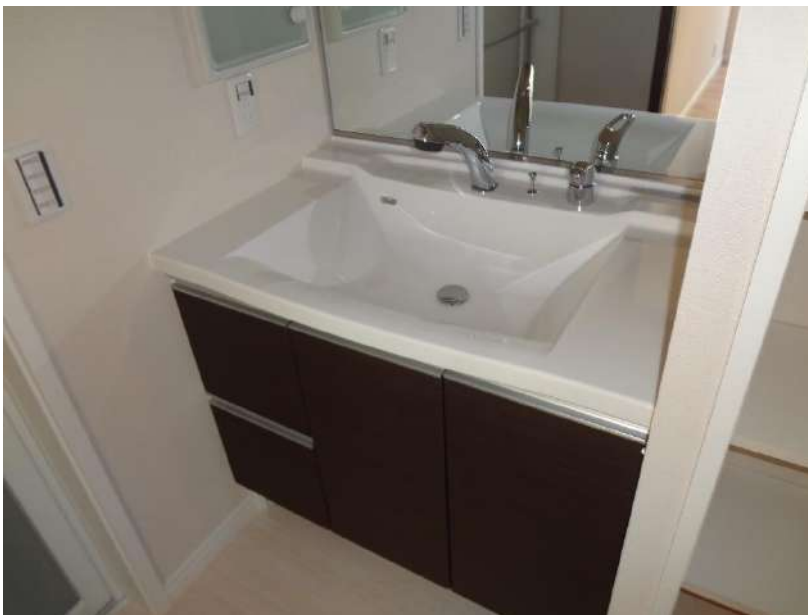
| 写真番号 | E 3 - 1 |

| 洗面化粧台給水や引き出し・鏡の可動に不具合は有りませんでした。 | |

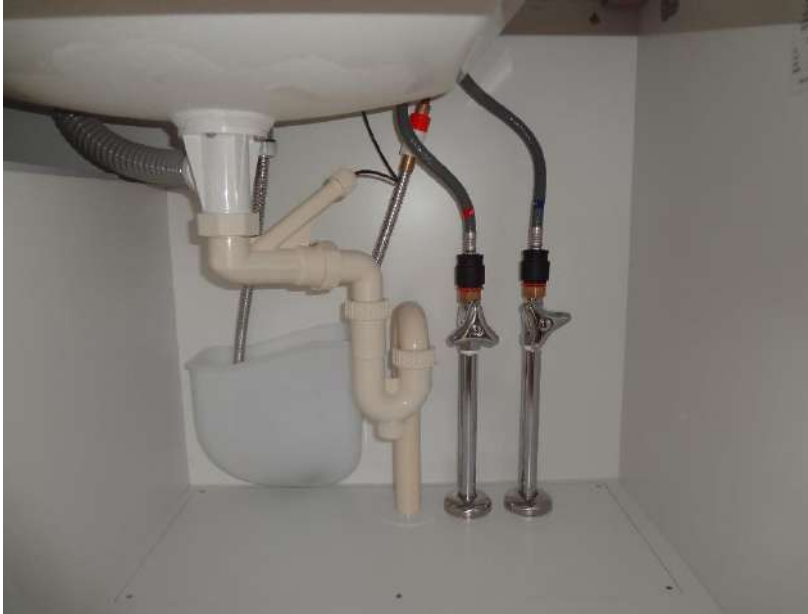
| 写真番号 | E 3 - 2 |

| 洗面台排水周りに水漏れやパッキンのゆるみ等は見られませんでした。 | |

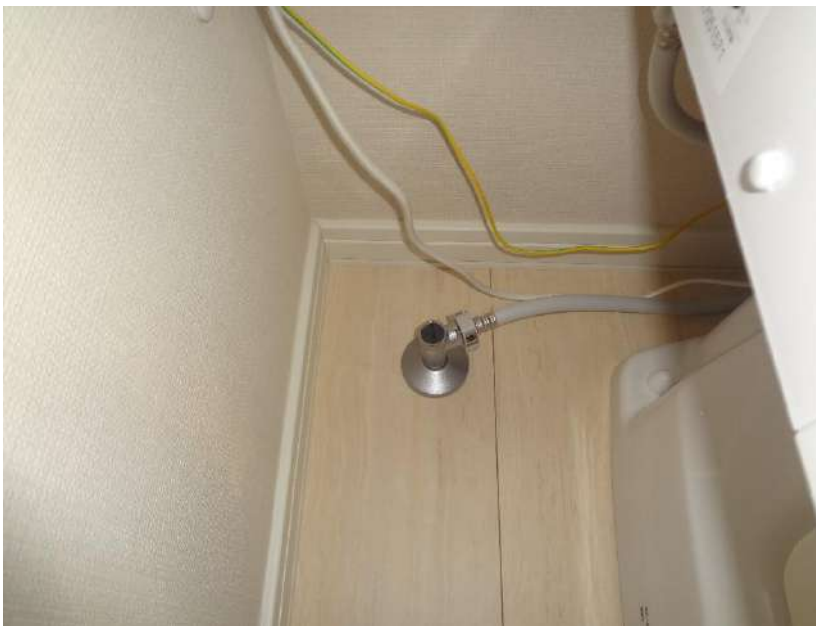
| 写真番号 | E 5 - 1 |

| トイレの内部で水漏れ・パッキン等の部品劣化は見られませんでした。又、給水周りの水漏れも見られませんでした。 | |

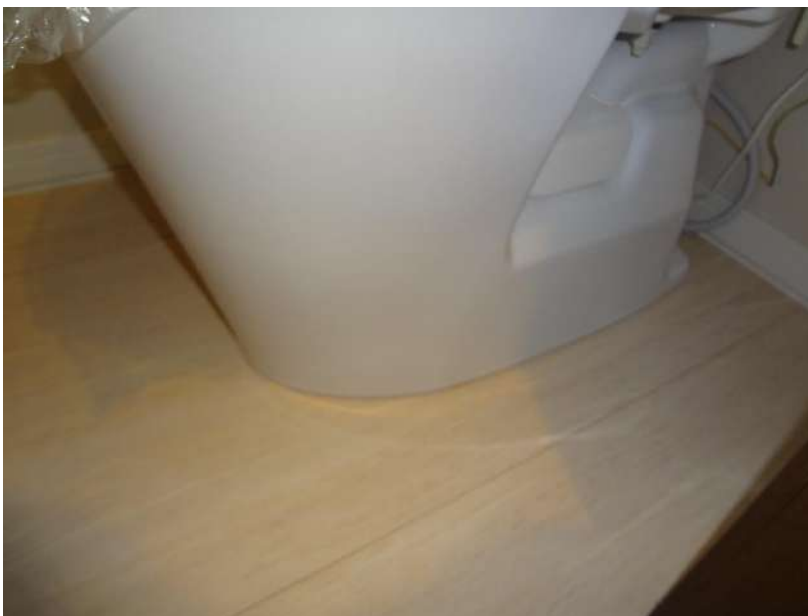
| 写真番号 | E 7 - 1 |

| 排水周りも同様に水漏れや便器の結露に伴う水染みは見られませんでした。 | |

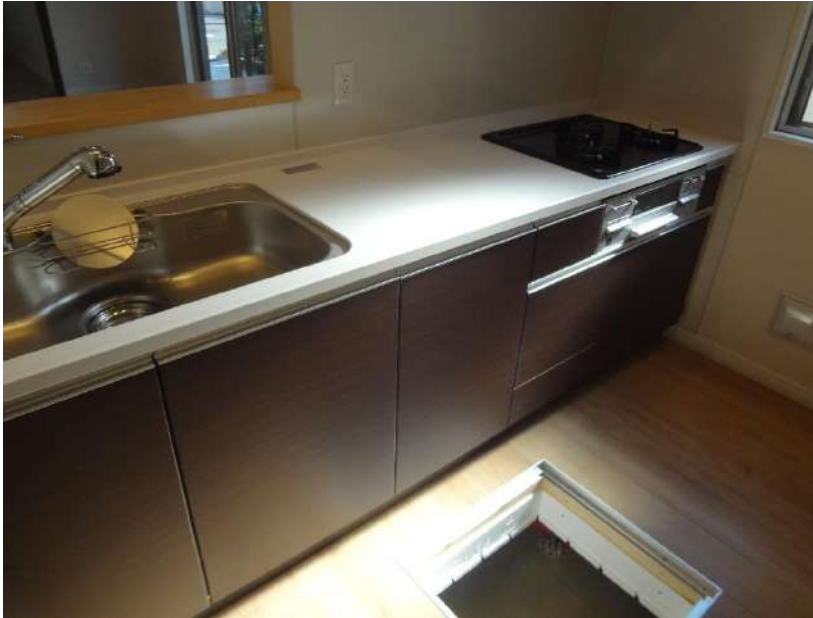
| 写真番号 | E 8 - 1 |

| <p>キッチン周りの床・天井の施工不良、換気扇や収納の可動においての製品不良は見られませんでした。又、キッチンパネルのコーキング不良、水栓金具の取り付け不良は見られませんでした。</p> | |

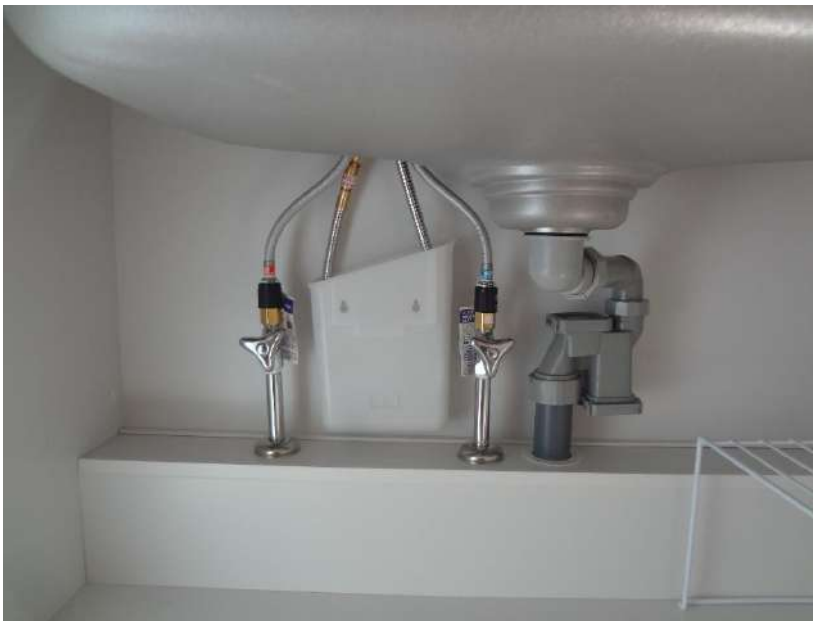
| 写真番号 | E 8 - 2 |

| <p>給排水周りパッキン等、部材の摩耗や不良は見られませんでした。</p> | |

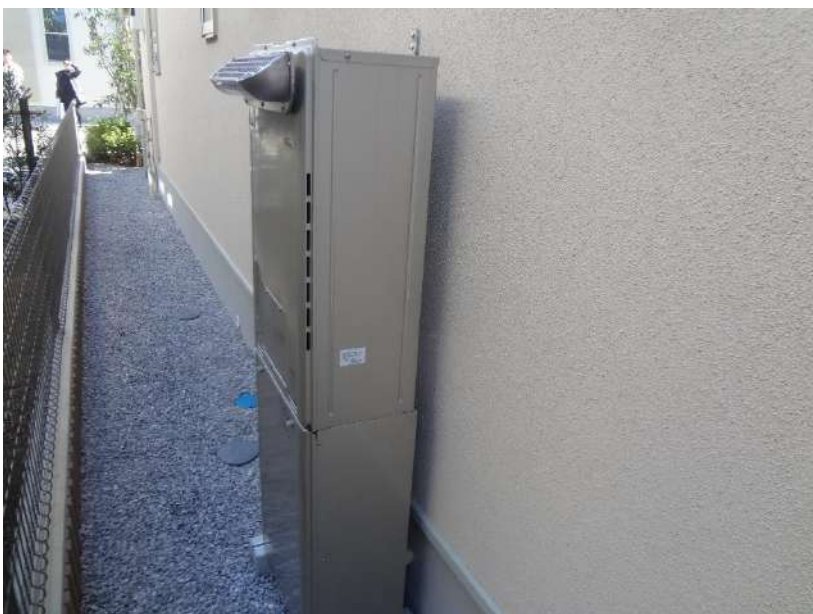
| 写真番号 | E 9 - 1 |

| <p>ガス給湯器が設置されておりました。現状不具合は有りません。使い方にもよりますが10年前後で温度調節が効かなくなったり、自動湯張機能が使えなくなる等の不具合が出始めます。</p> | |

| 時期 | 内容 | 概算金額 |
|---|---|---|
| 10年後 | ボイラーに不具合が出る時期。概算費用は新品交換 | 20万前後 |

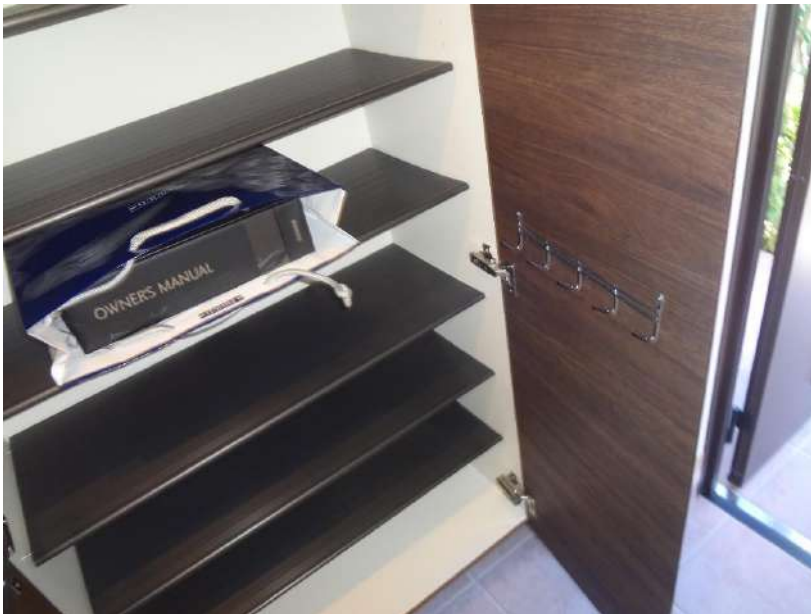
| 写真番号 | F 1 - 2 |

| <p>玄関収納やカップボード等、既製品の建具開閉や丁番金物に施工不良や製品不良は有りませんでした。</p> | |

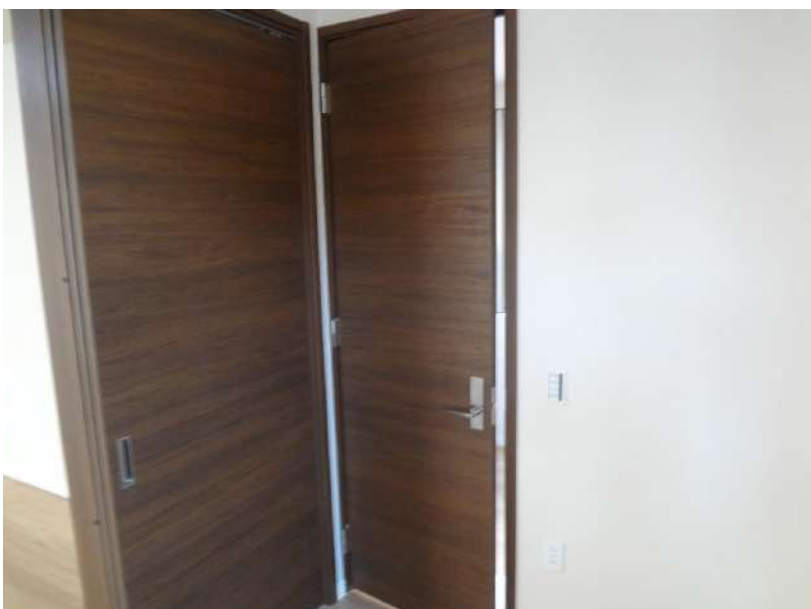
| 写真番号 | F 1 - 3 |

| <p>ドア建具本体の歪みや敷居・鴨居の変形は見られませんでした。全室の開閉チェックをしたところ問題の有る箇所は見られませんでした。</p> | |

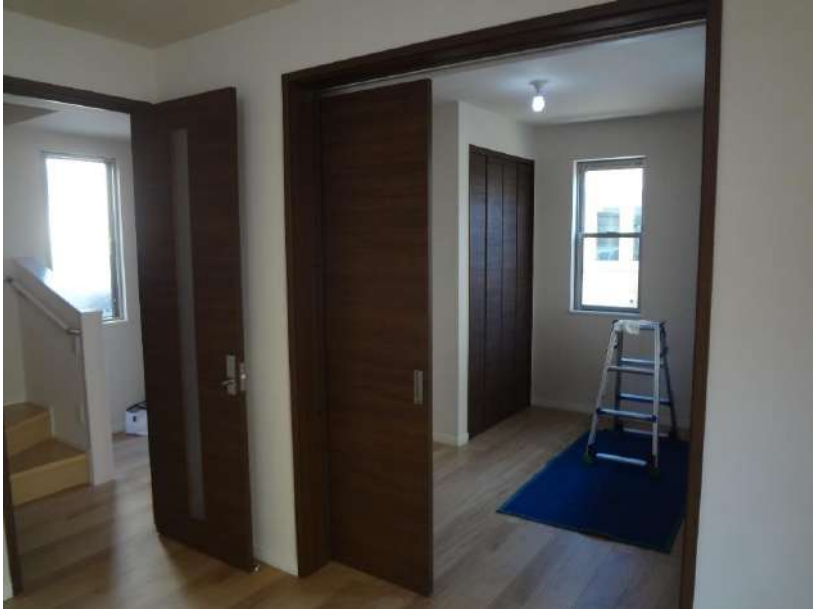
| 写真番号 | F 1 - 4 |

| 引き戸の開閉にも支障は有りませんでした。建物の歪みや劣化で鴨居(建具の上枠)がたわむ事があるのですがそのような不具合は起こしていません。 | |

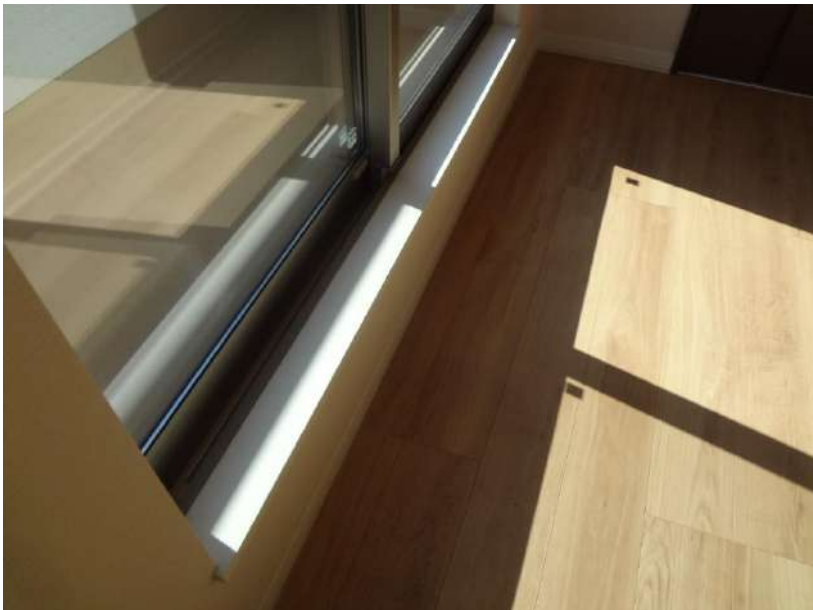
| 写真番号 | F 1 - 5 |

| 枠と壁の接合点に離れや内装の浮き等、施工不良は見られませんでした。 | |

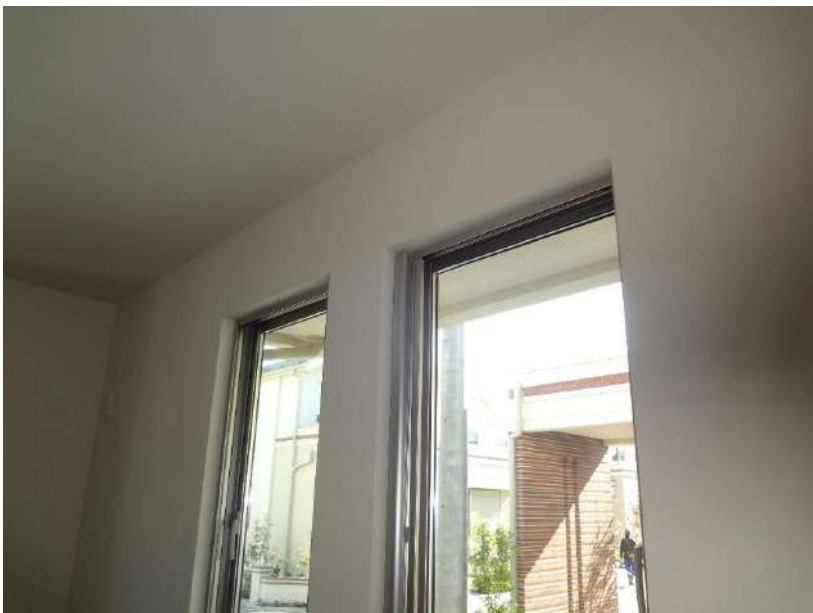
| 写真番号 | F 1 - 6 |

| 外部サッシはペアガラス仕様になっております。開閉支障や歪みは見られませんでした。 | |

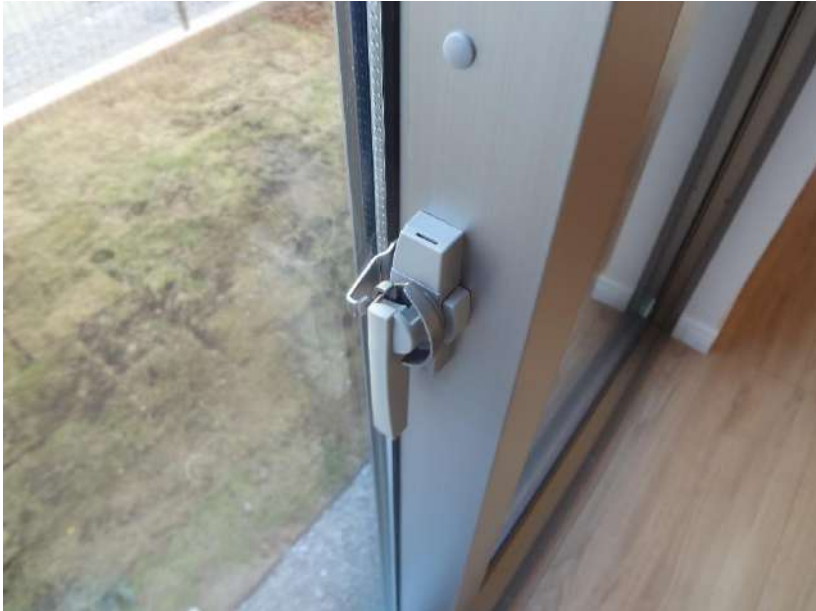
| 写真番号 | F 2 - 1 |

| <p>全室のカギの掛かり具合をチェックしましたが問題は有りませんでした。</p> | |

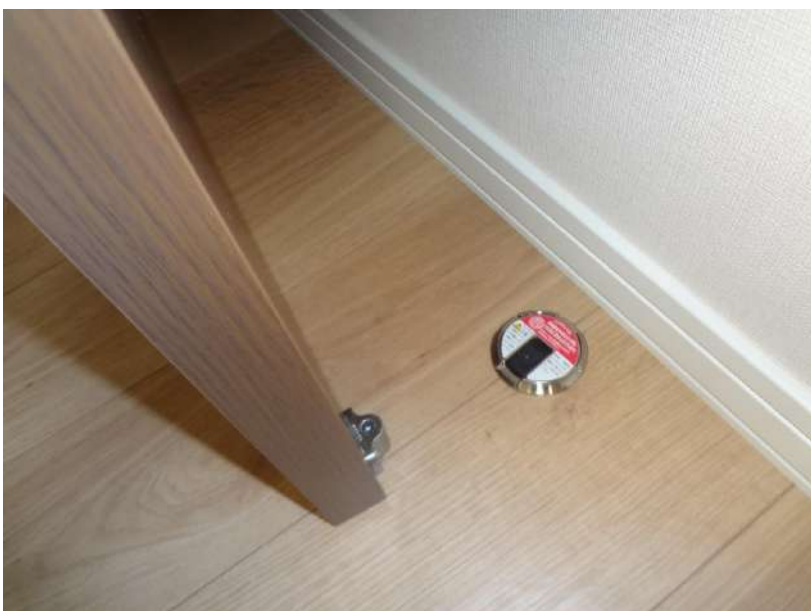
| 写真番号 | F 3 - 1 |

| <p>ドアストッパーは適切な箇所に適切な数だけ設置されておりました。</p> | |

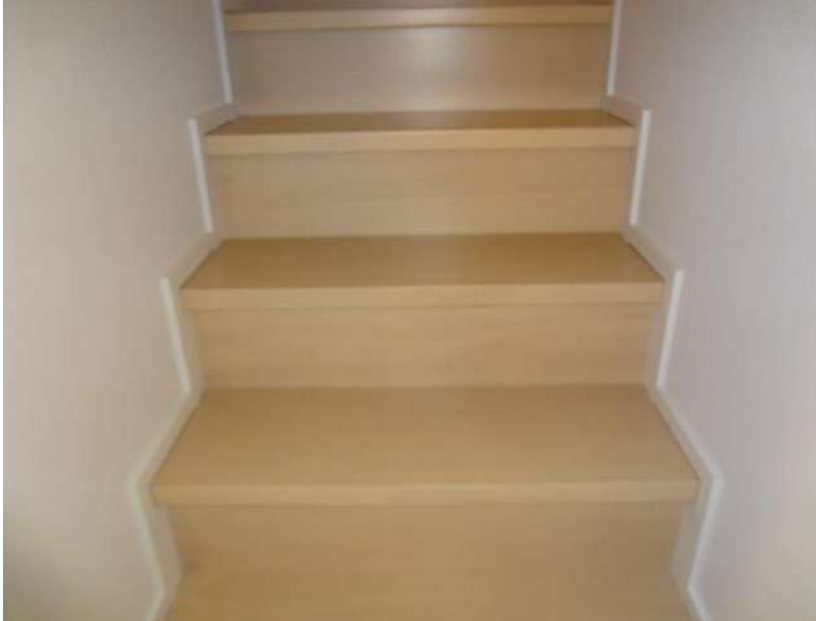
| 写真番号 | G 1 - 1 |

| 欠損や施工不良、床鳴りは有りませんでした。 | |

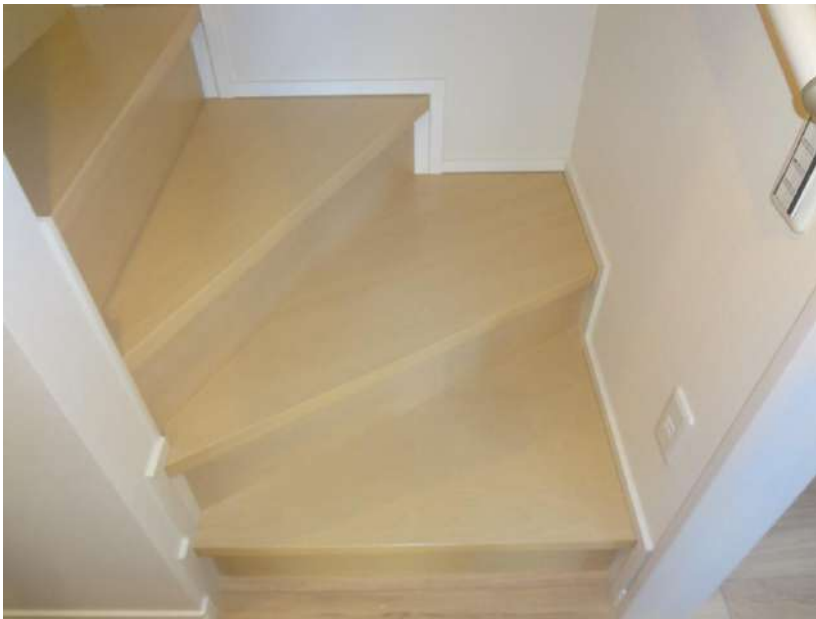
| 写真番号 | G 2 - 1 |

| 踏み面の広さ 蹴上の高さ 勾配に設計上の問題は有りませんでした。 | |

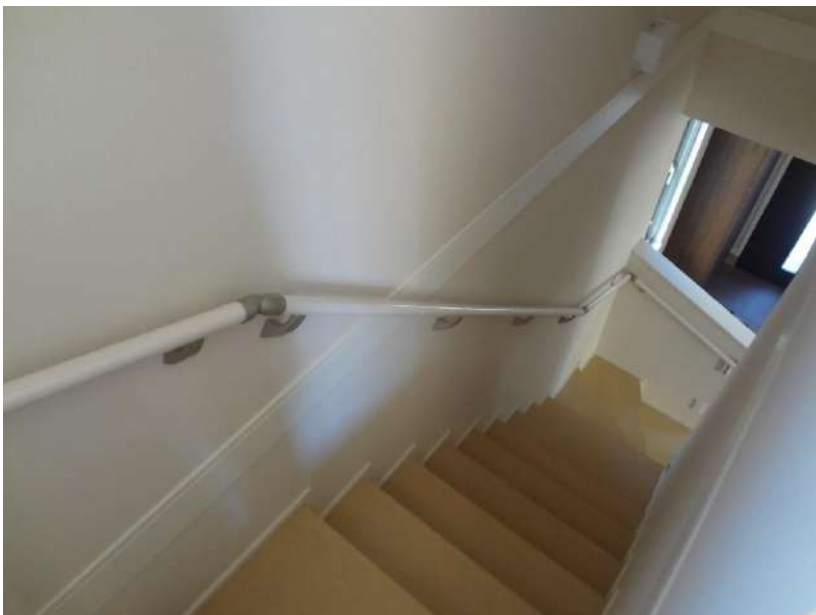
| 写真番号 | G 4 - 1 |

| 手摺の接合不良・グラつきは有りませんでした。 | |
