神奈川県横浜市 C様

住宅診断報告書

アシュア住宅診断

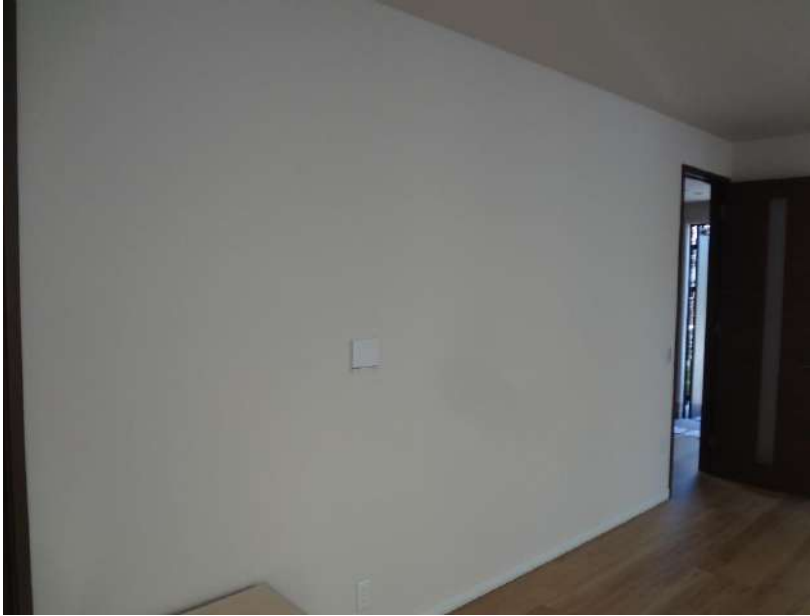
| 写真番号 | H 2 - 1 |

| 壁内装に剥れや亀裂、目地離れは見られませんでした。 | |

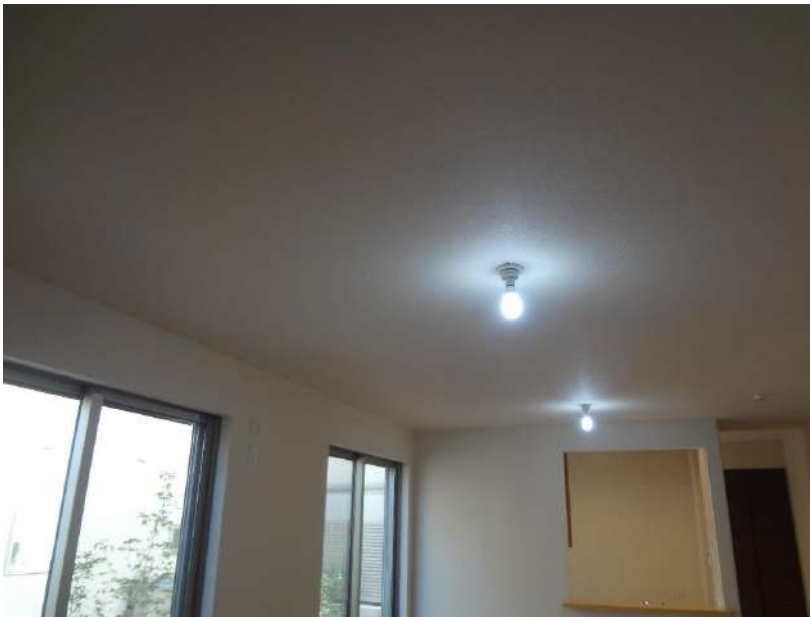
| 写真番号 | H 3 - 1 |

| 天井内装に雨染みや目地の離れは見られませんでした。 | |

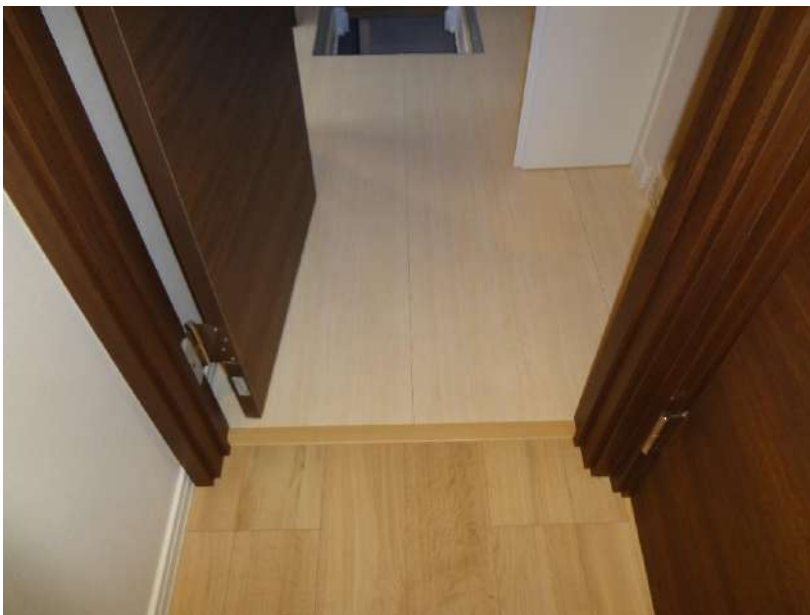
| 写真番号 | H 5 - 1 |

| 玄関框を含め、居室入り口につまづく恐れのある大きな段差は有りませんでした。 | |

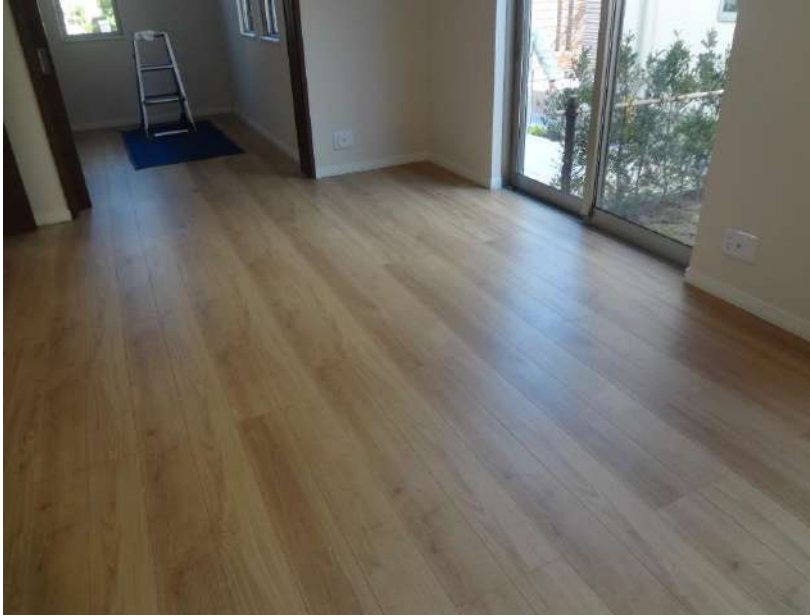
| 写真番号 | H 6 - 1 |

| 床全体を隅々まで歩いて行きましたが床鳴りを起こしている部分は有りませんでした。 | |

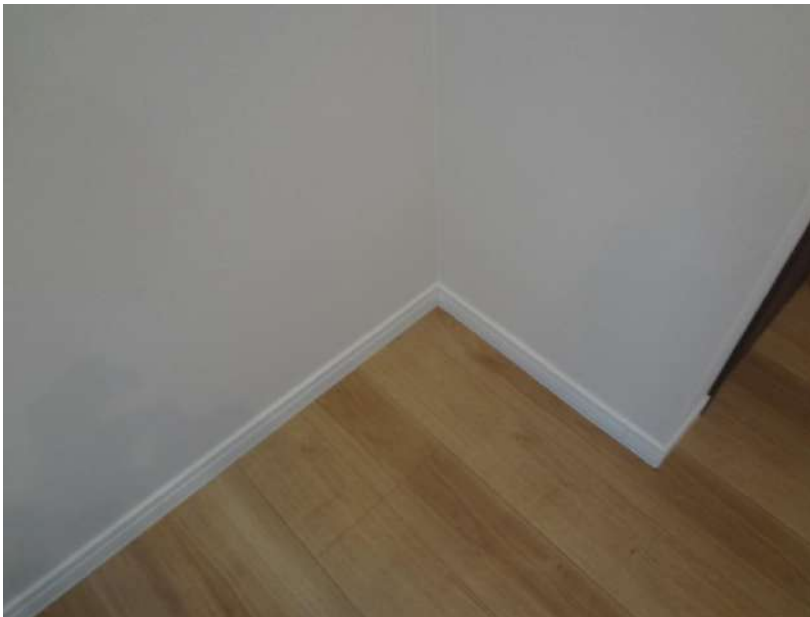
| 写真番号 | H 6 - 2 |

| 巾木の欠損や床との離れがある箇所は見られませんでした。 | |

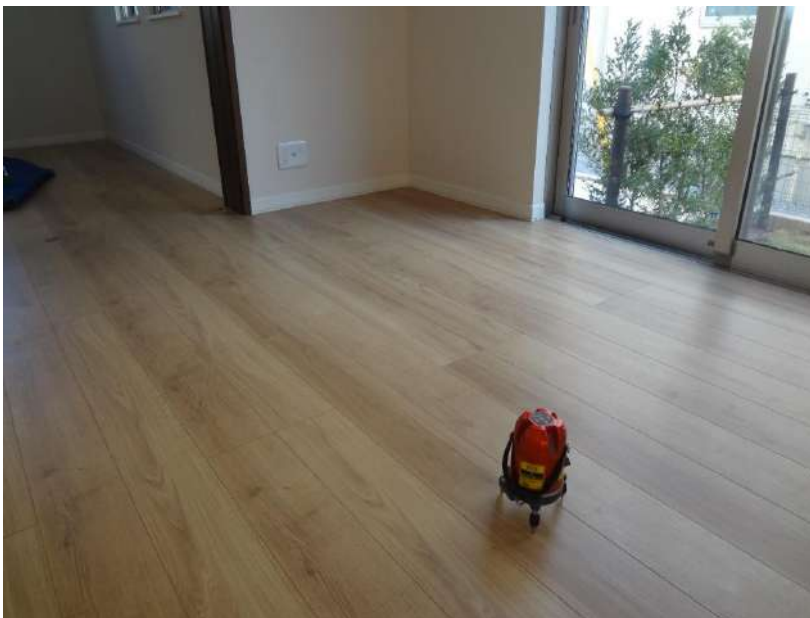
| 写真番号 | H 7 - 1 |

| 全室の床水平をレーザーレベルにて調査しましたが、傾きは一切見られませんでした。 | |

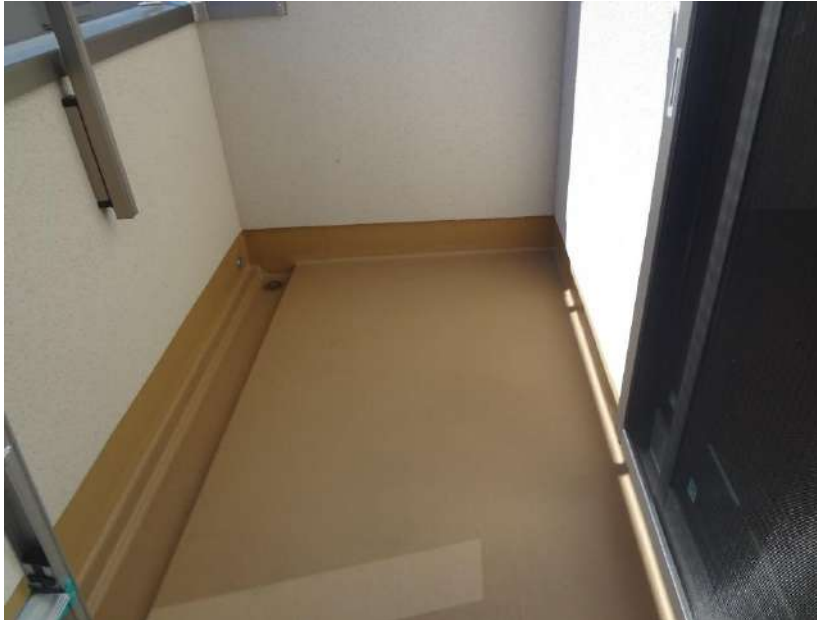
| 写真番号 | H 8 - 1 |

| <p>ベランダ防水の劣化は見られませんでした。 水が流れる勾配も排水口に向かって適切に施工されておりました。</p> | |

| 時期 | 内容 | 概算金額 |
|---|---|---|
| 20年後 | ベランダ防水の塗り替え時期 | 10万前後 |

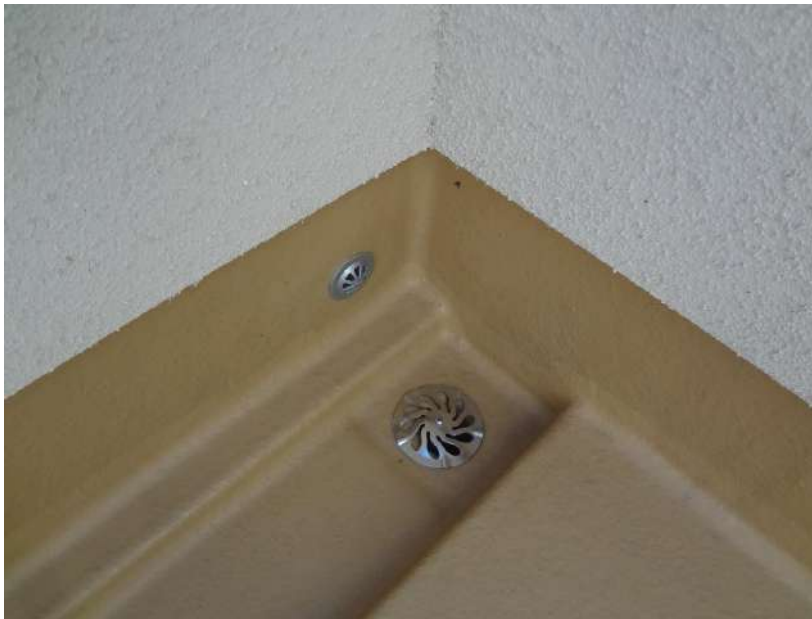
| 写真番号 | H 8 - 2 |

| <p>排水回りに流れを妨げるものや詰まりは見られませんでした。</p> | |

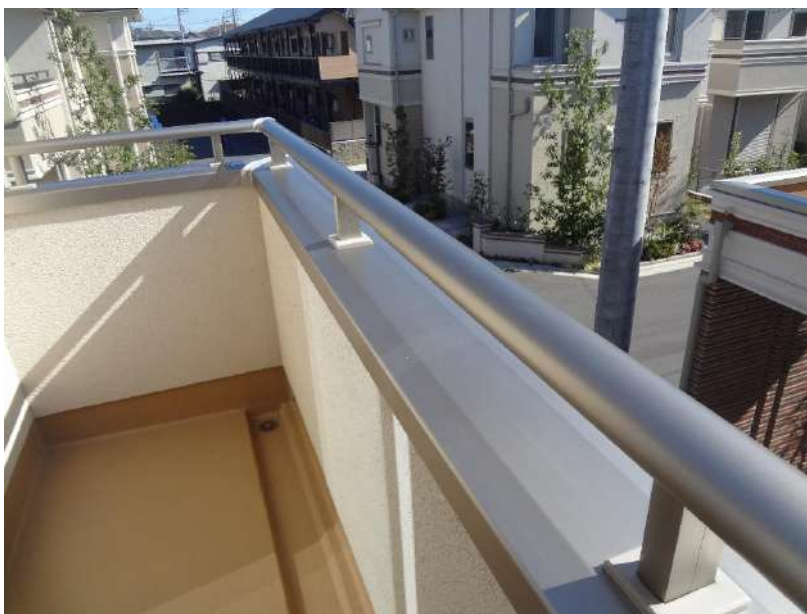
| 写真番号 | H 8 - 3 |

| <p>手摺・フェンスのグラつきは有りませんでした。又、外壁の接合点にはコーキングにて防水処理されておりました。</p> | |

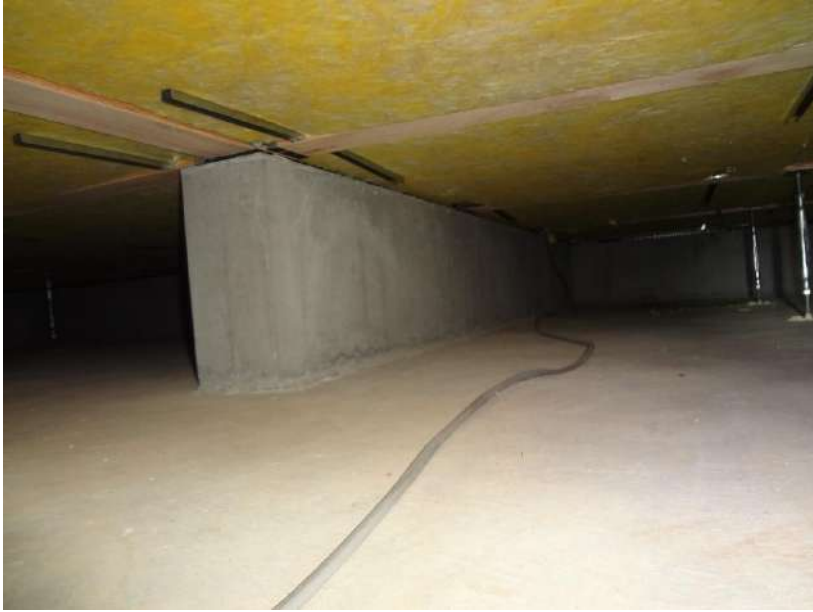
| 写真番号 | I 1 - 1 |

| <p>木材・床土間ともに乾燥しており、シロアリ腐食の形跡は見られませんでした。</p> | |

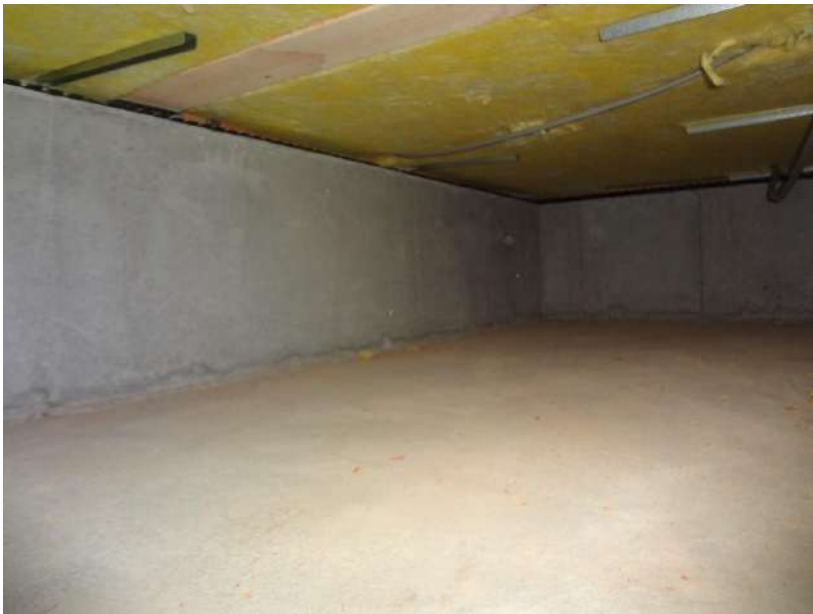
| 写真番号 | I 1 - 2 |

| <p>基礎パッキン工法という施工方法で床下換気がされていました。現在の新築で一般的に施工される換気量が多く取れて害虫が入りにくい仕様です。パッキンの厚み・設置数量は適正でした。</p> | |

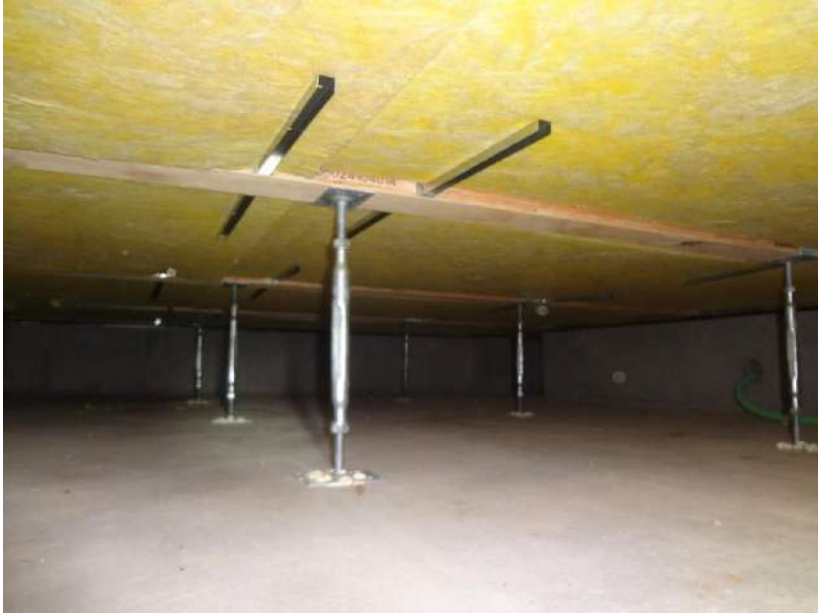
| 写真番号 | I 3 - 1 |

| <p>床を支持する束は1m間隔の適切な配置で施工されておりました。 写真の束は「鋼製束」といって木材よりも収縮の無い現在の新築で一般的に使用されるものです。</p> | |

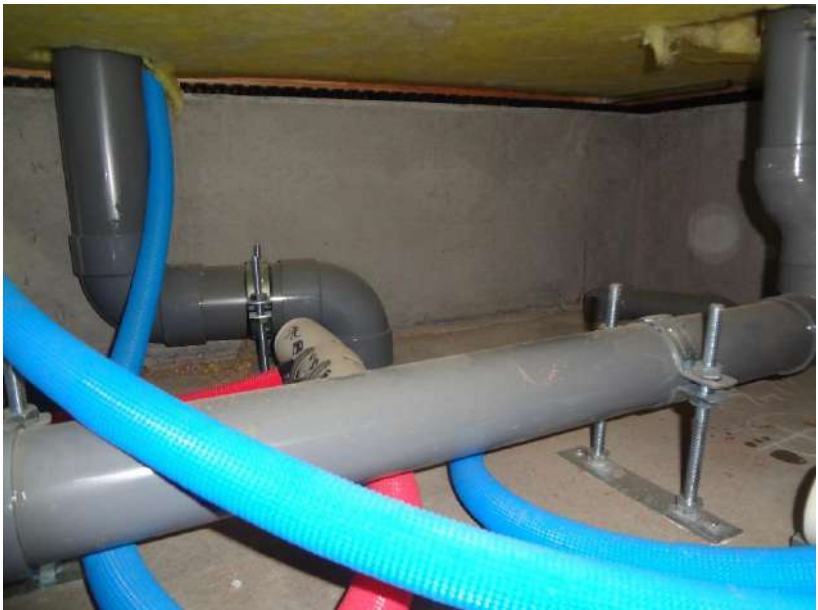
| 写真番号 | I 4 - 1 |

| <p>配管回りに水シミや漏水の形跡は有りませんでした。 又、適切な部材で固定されておりました。</p> | |

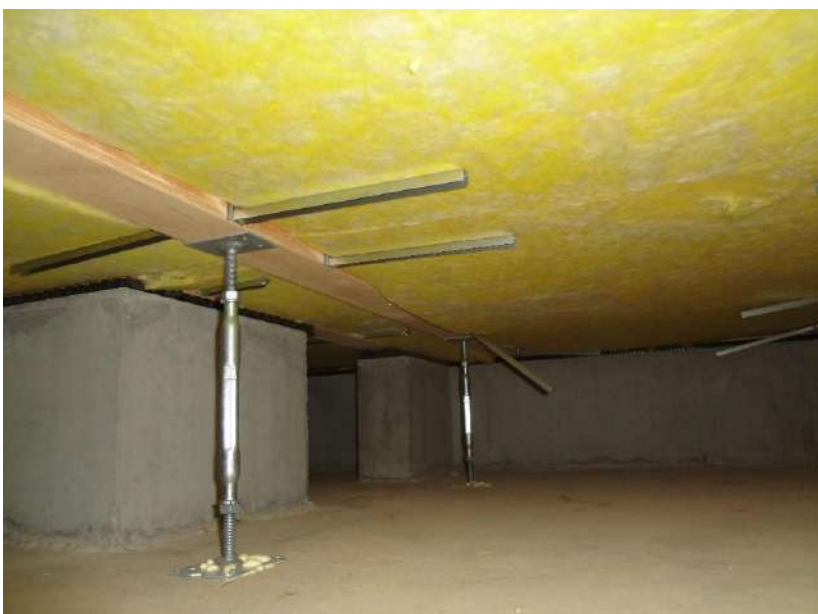
| 写真番号 | I 5 - 1 |

| 改修の必要性 | C |
| <p>部屋の隅までガラス繊維系の断熱材が入っていることを確認出来ました。玄関付近の断熱受け金具が破損しておりました。その場で修理を試みたのですが、根元から折れていたため交換が必要でした。調査当日に監督へ交換を指示させて頂きました。</p> | |

| 尚、棟木のコーキング割れと断熱受けの破損は雨漏りや断熱材滑落につながるので、早期に修理するよう伝えました。 |

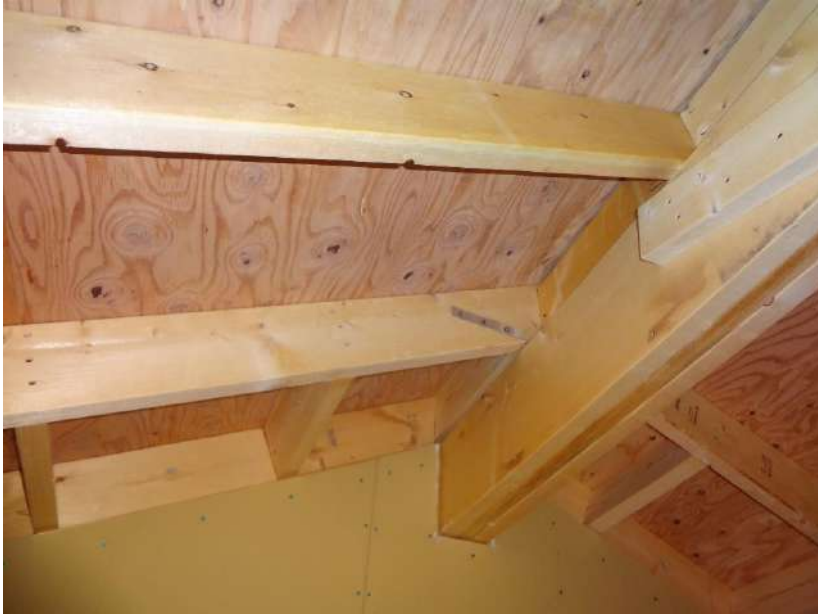
| 写真番号 | J 1 - 1 |

| 天井板はすべて乾燥しており雨漏りの形跡は見られませんでした。 | |

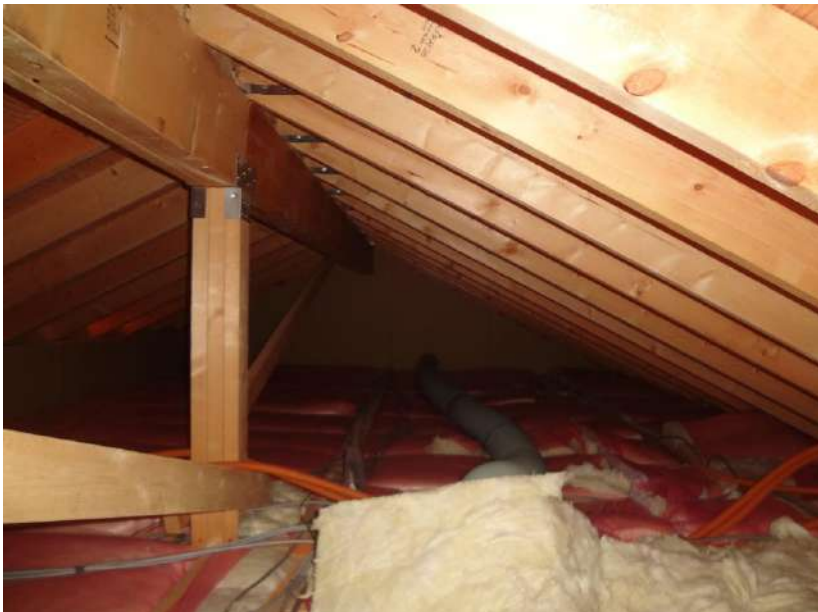
| 写真番号 | J 2 - 1 |

| 軒天井換気で通気が取れており、異常な熱気や湿気は感じられませんでした。 | |

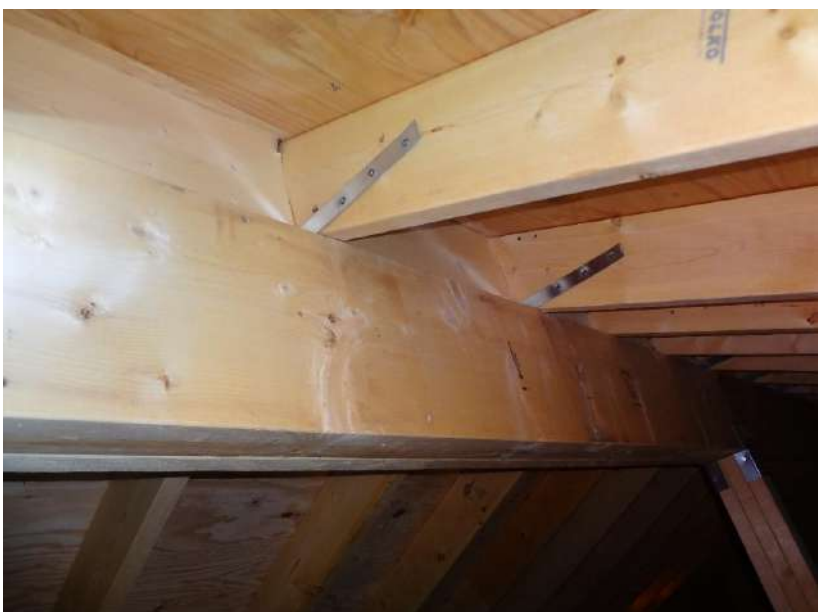
| 写真番号 | J 2 - 2 |

| 部材の寸法・配置共に適正に施工されておりました。また部材の連結箇所は適切に加工されておりました。 | |

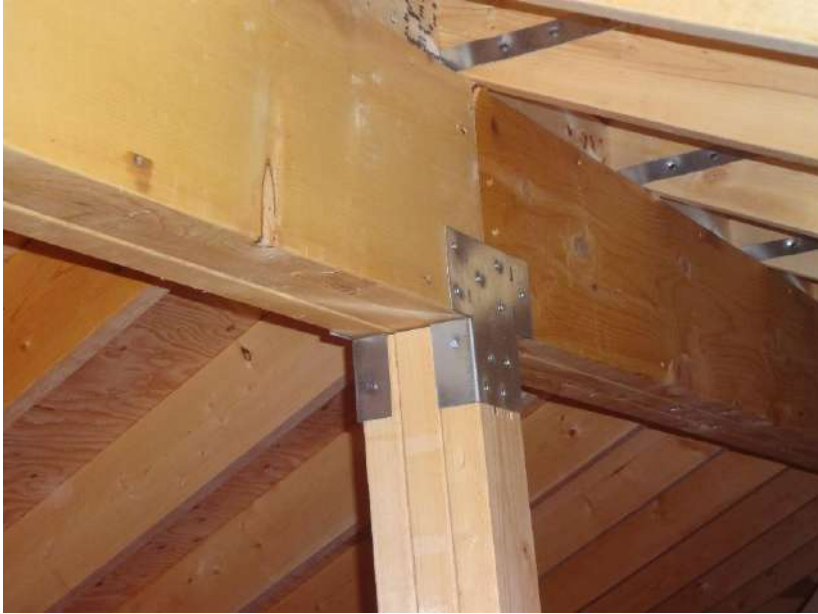
| 写真番号 | J 2 - 3 |

| <p>潜入できる範囲のボルト・金物を確認しましたがゆるみはありませんでした。</p> | |

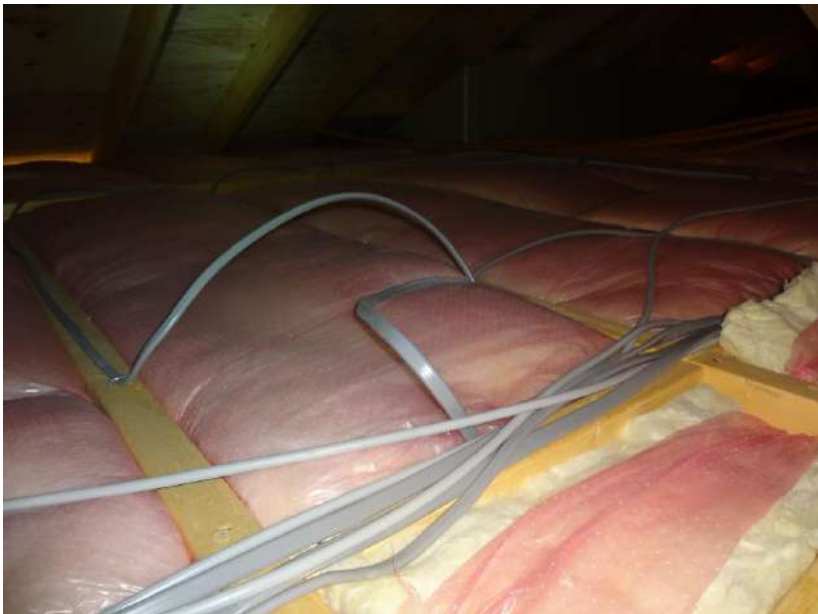
| 写真番号 | J 3 - 1 |

| <p>天井裏配線は整理されており、適切に固定されておりました。</p> | |

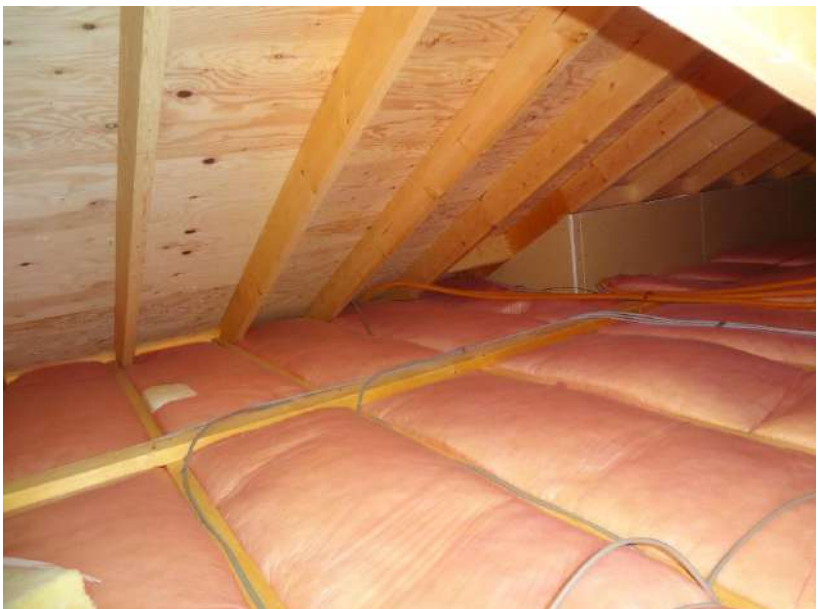
| 写真番号 | J 4 - 1 |

| <p>天井裏断熱は適正に施工されていました。床下同様にグラスウールと呼ばれるガラス繊維系の断熱材です。</p> | |

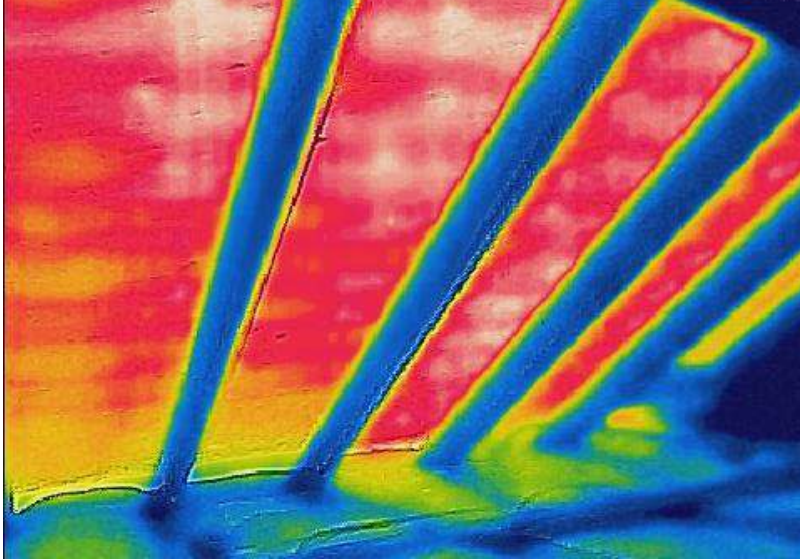
| 写真番号 | K 1 - 1 |

| <p>天井裏から天井板に向かって撮影したサーモカメラの画像です。天井板が熱く反応し、雨漏りが発生している場合部分的に色が青色になります。全面通して雨漏りの形跡は見られませんでした。</p> | |

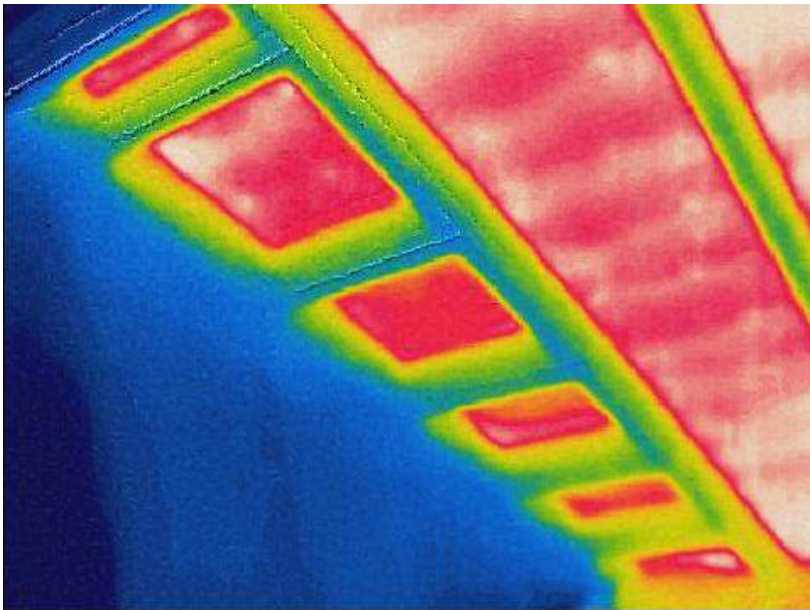
| 写真番号 | K 1 - 2 |

| <p>前途同様に浸入出来る範囲のすべての天井板で雨漏りを起こしていない事が確認出来ました。</p> | |

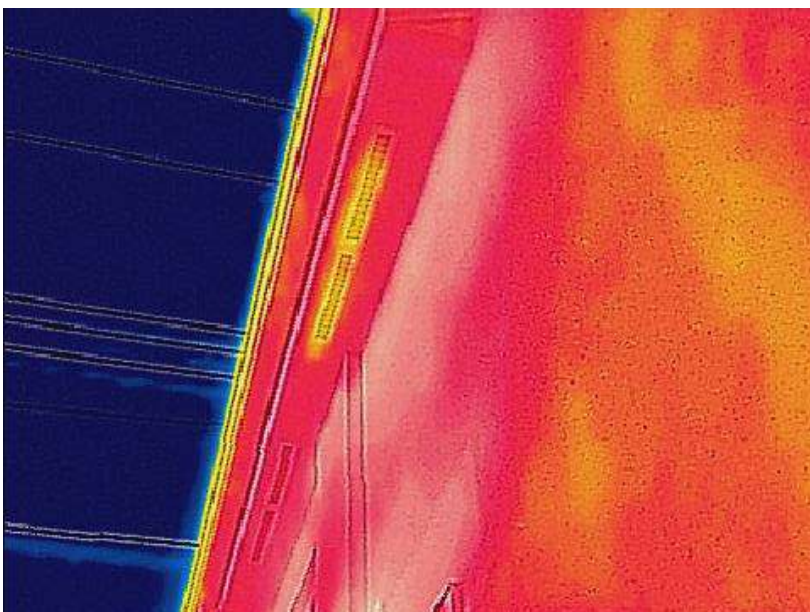
| 写真番号 | K 1 - 3 |

| <p>玄関周りの軒天井を撮影した画像です。ベランダからの水漏れや外壁から侵入した雨水の形跡は見られませんでした。</p> | |

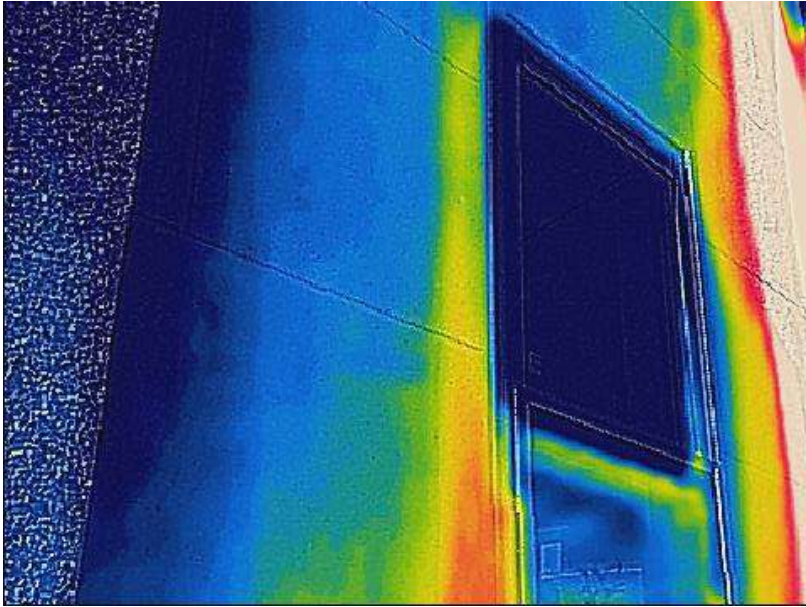
| 写真番号 | K 2 - 1 |

| 掃き出しサッシや水廻りサッシで水染みや水漏れの症状は見られませんでした。 | |

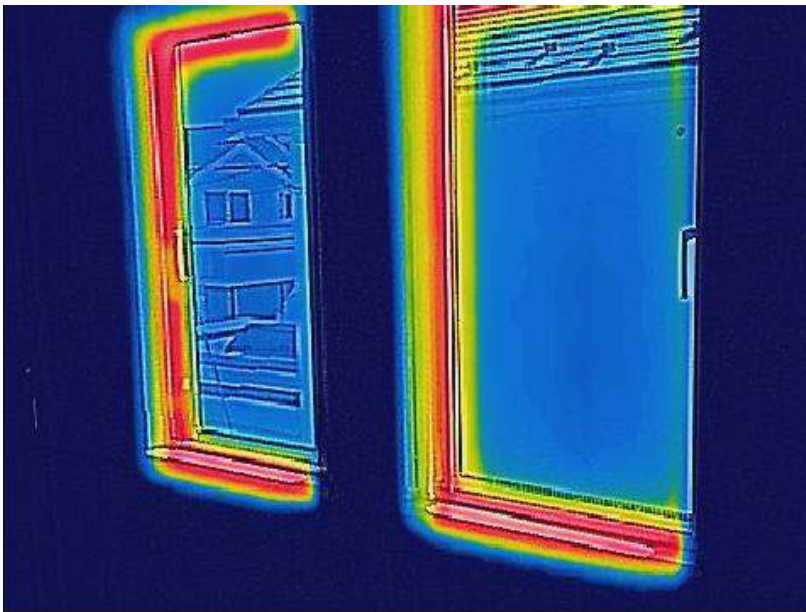
| 写真番号 | K 3 - 1 |

| 上記同様に外壁全体を通して雨水が浸入している形跡は見られませんでした。 | |

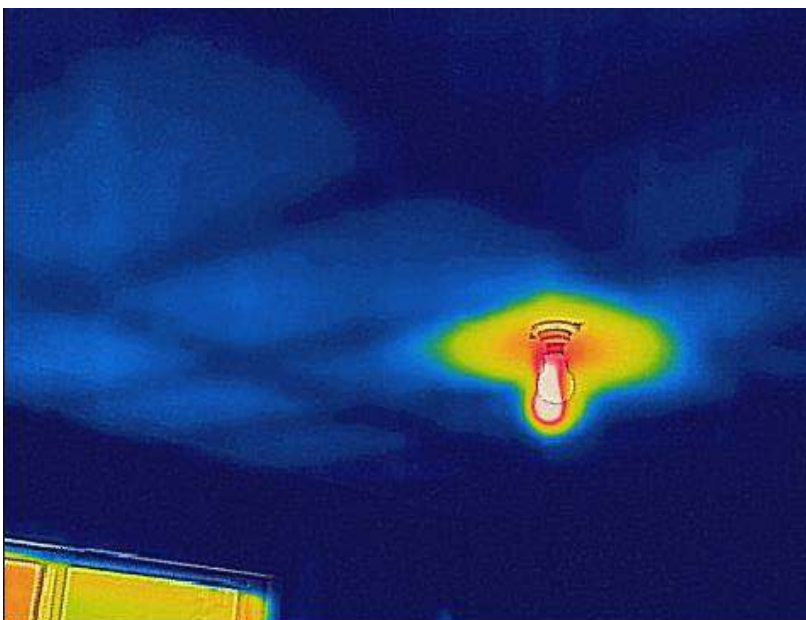
| 写真番号 | K 3 - 2 |

| 天井を撮影した画像です。雨漏りや雨染みの形跡は見られませんでした。 | |
