東京都板橋区 B様

住宅診断報告書

アシュア住宅診断

物件所在地	東京都板橋区〇〇町-▲▲
構造種別	木造在来工法
規模	地上2階建て
築年数	30年
基礎	布基礎
屋根	瓦屋根(一部縦長尺板金屋根)
外壁	モルタル左官下地 ポンタイル塗装仕上げ

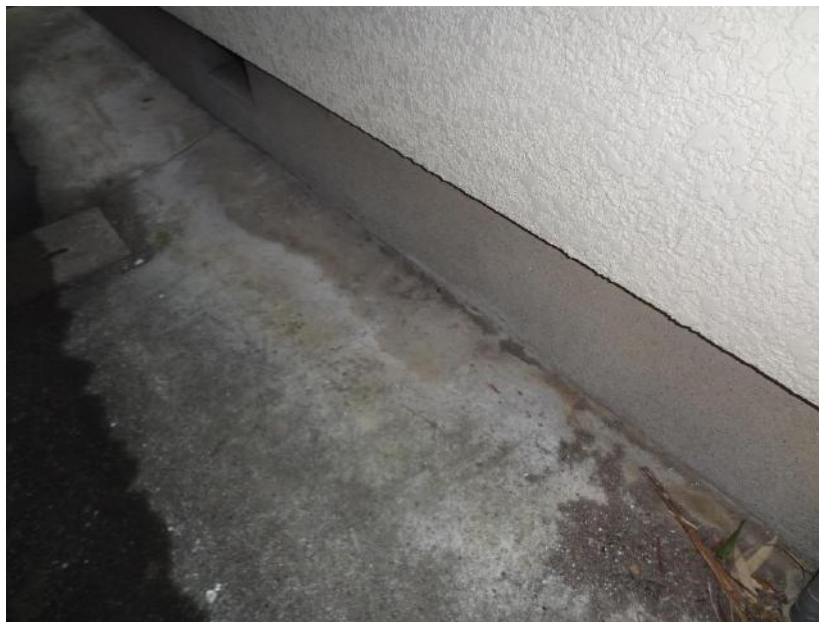
写真番号	A 1 - 1
撮影部位	基礎外部
改修の必要性	-
修理時の概算金額	
<p>基礎に目立つヒビは御座いませんでした。ちなみに0.3mm以下のヒビはヘアークラックと呼ばれ表面の仕上げが乾燥しているだけなので構造に何ら問題は有りません。見たところヘアークラックもまったく無い丈夫な基礎と言えます。</p>

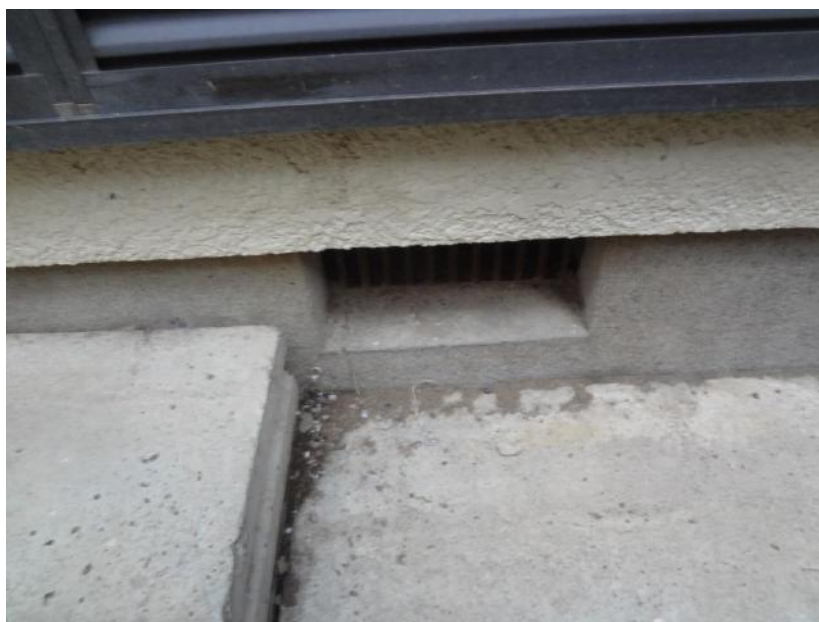
写真番号	A 1 - 2
撮影部位	基礎外部
改修の必要性	-
修理時の概算金額	
<p>亀裂が生じやすい換気口周りや出隅部にも問題の有るような箇所は見られませんでした。</p>

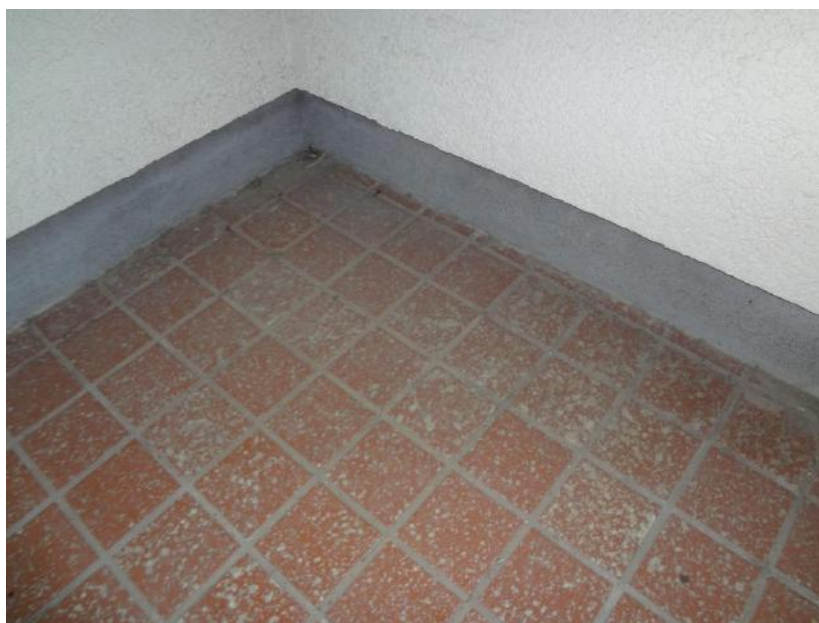
写真番号	A 1 - 3
撮影部位	基礎外周
改修の必要性	-
修理時の概算金額	
<p>外周部全面において雨染み・鉄筋の露出・苔の繁殖は見られませんでした。</p>

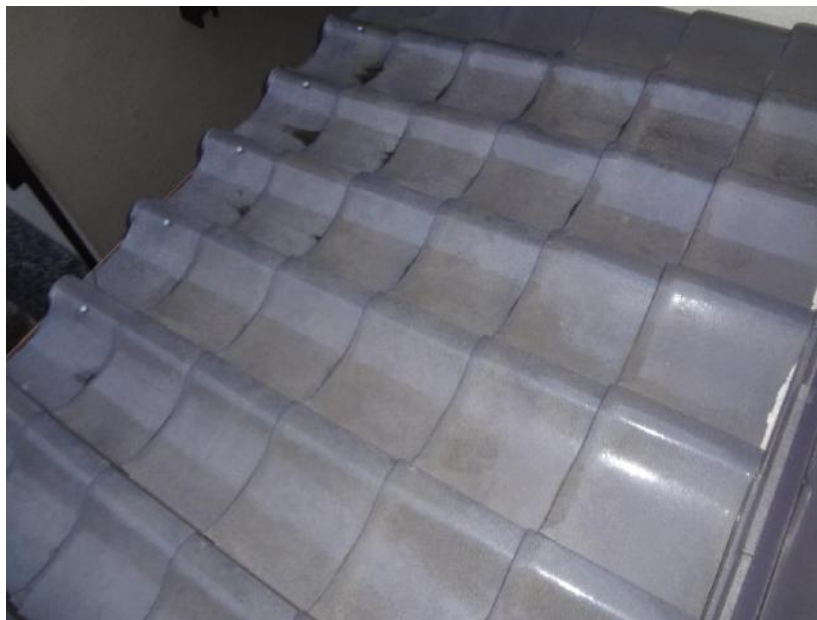
写真番号	B 1 - 1
撮影部位	屋根全面
改修の必要性	-
修理時の概算金額	
<p>屋根は瓦葺きで施工されておりました。磁器瓦屋根の寿命は一般的に60年～100年と言われております。欠損した瓦を部分補修すれば良いので塗装等のメンテナンスは不要です。</p>

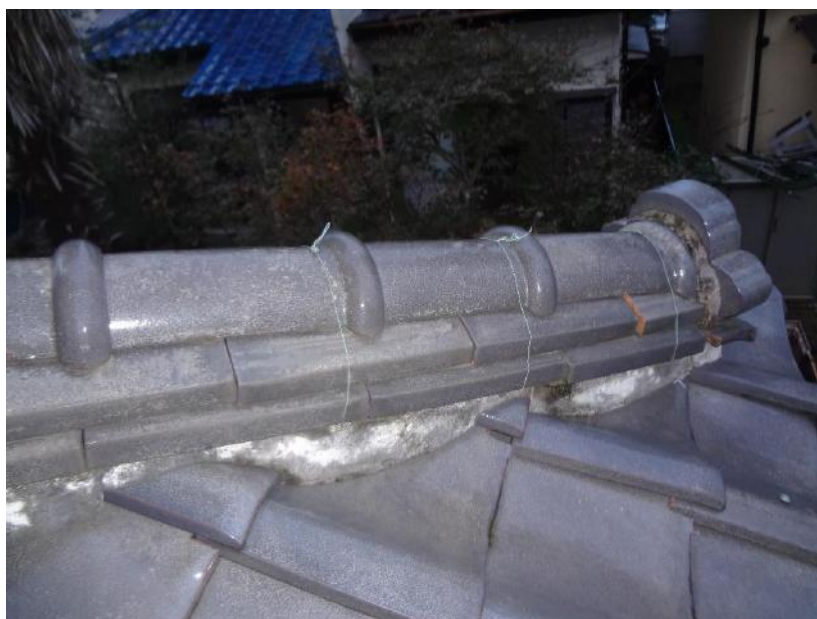
写真番号	B 1 - 2
撮影部位	屋根頂点
改修の必要性	-
修理時の概算金額	
<p>屋根頂上の棟木と呼ばれる部材に剥離や劣化は見られませんでした。</p>

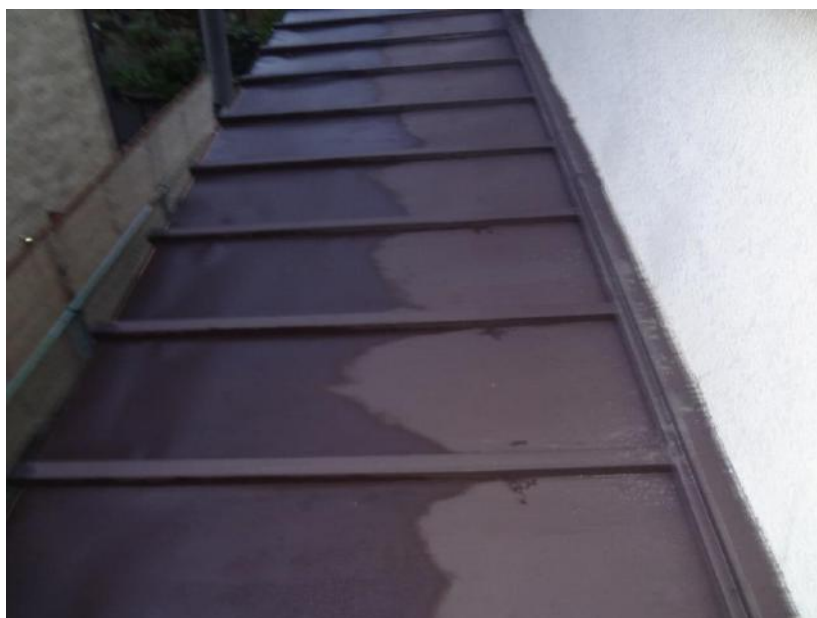
写真番号	B 1 - 3
撮影部位	屋根全体
改修の必要性	-
修理時の概算金額	
<p>一部下屋は板金葺きになっておりました。こちらは今後メンテナンスが必要です。現状から考慮して5年～8年後に塗装が必要のようです。塗装をする際は安価で長持ちするシリコンペイント塗装をお勧め致します。 (シリコンペイント塗装 5～8万円)</p>

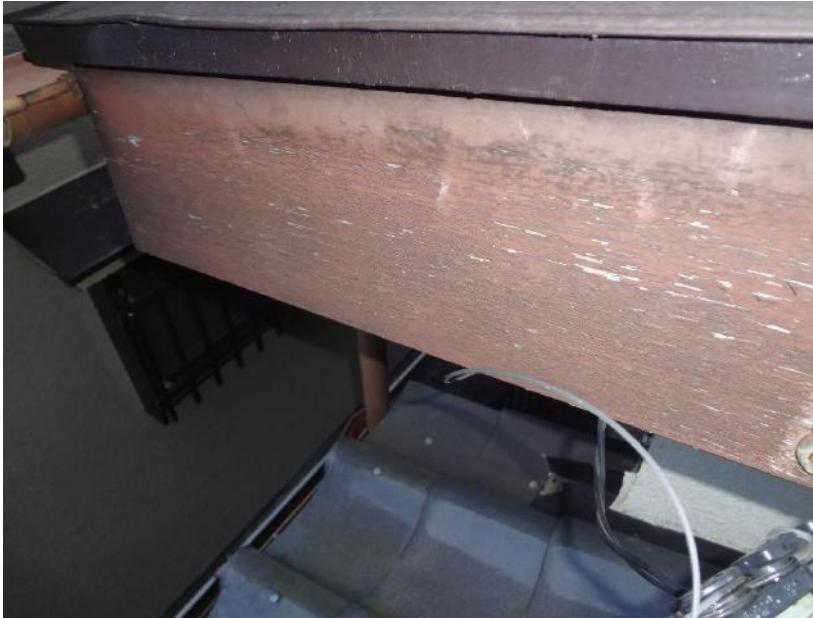
写真番号	B 3 - 1
撮影部位	破風板
改修の必要性	C
修理時の概算金額	20万円前後
<p>破風板は防水塗装で仕上がっております。こちらも屋根同様に5年～8年後に塗装補修が必要のようです。 ※破風板塗装 20万円前後</p>

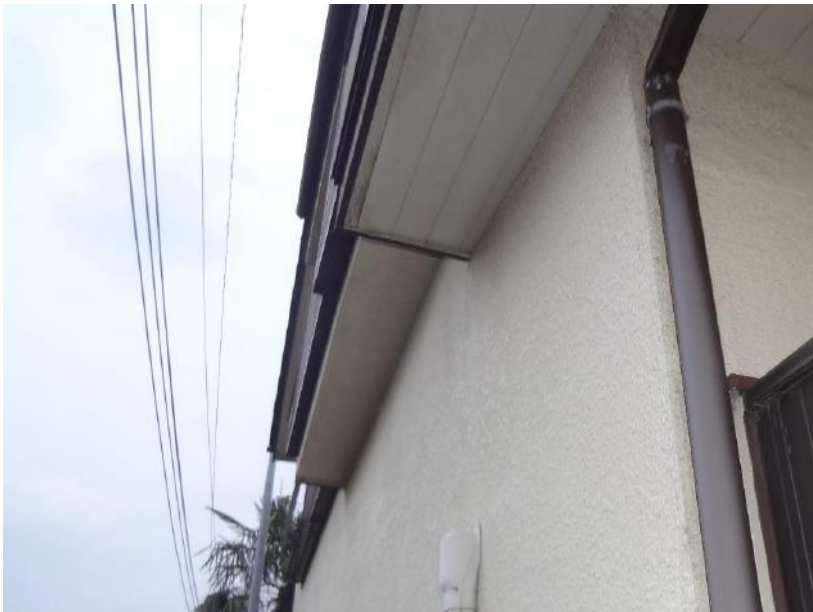
写真番号	B 4 - 1
撮影部位	軒天井
改修の必要性	-
修理時の概算金額	
<p>軒天井プリント板で施工されておりました。小屋裏の熱気や湿気を排気する部材は適切な箇所に配置されております。</p>

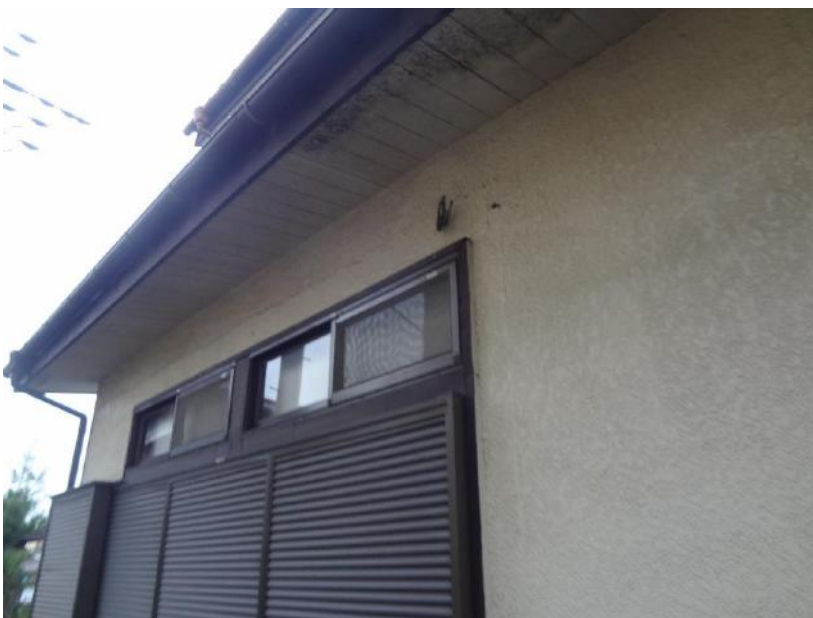
写真番号	B 5 - 1
撮影部位	軒天井
改修の必要性	C
修理時の概算金額	3万～5万円
<p>西側軒天井に雨染みが見られました。調査の結果、雨漏りではなく雨樋の不良が見られました。軒天井を上げ替える場合は、雨樋を先に修理しましょう。 ※軒天井一部揚げ替え 3万～5万円</p>

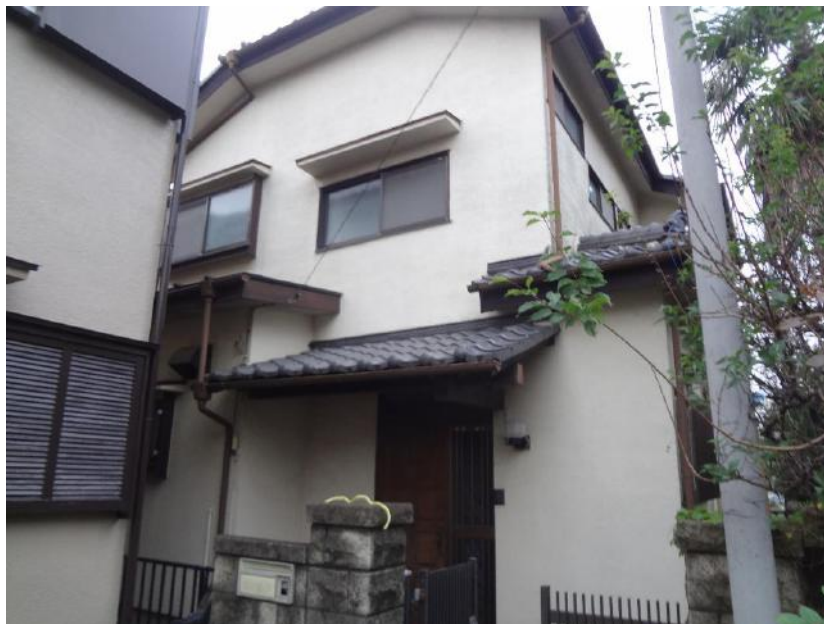
写真番号	C 1 - 1
撮影部位	外壁
改修の必要性	C
修理時の概算金額	60万～80万円
<p>外壁はモルタル左官下地にボンタイル塗装という仕上がりになっておりました。塗装の劣化状況から考慮して屋根同様に5年～8年後に再塗装が必要のようです。放置すると剥離が進んで補修に大きな費用が掛かるので悪化する前に塗装しましょう。 ※外壁塗装(足場含む 60万～80万円)</p>

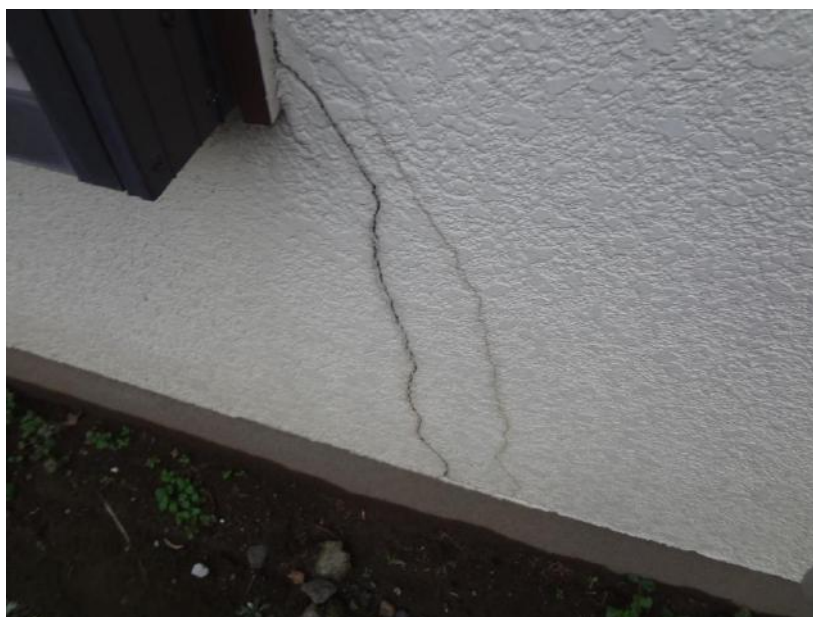
写真番号	C 1 - 2
撮影部位	外壁
改修の必要性	C
修理時の概算金額	1万円前後
<p>北側浴室外壁に亀裂が見られました。構造に大きな問題があるわけではなく経年劣化と地震で付いた亀裂と思われます。雨水が浸入し下地を腐食させてしまう恐れがありますので簡易的な防水処理をお勧め致します。その上で5～8年後に全体を塗装仕上げでメンテナンスしましょう。 ※コーキング補修 1万円前後</p>

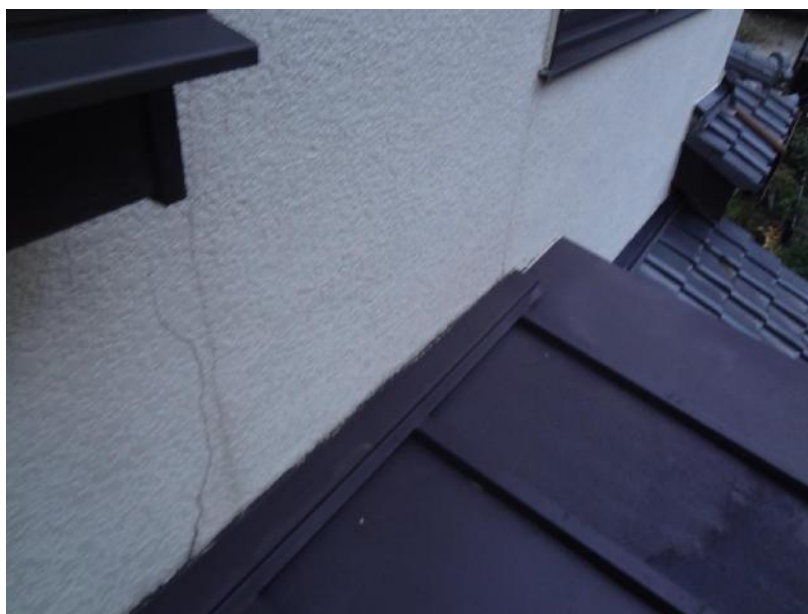
写真番号	C 1 - 3
撮影部位	外壁
改修の必要性	C
修理時の概算金額	1万円前後
<p>他にも北側を中心にいくつかの亀裂が見られましたが浴室外壁の亀裂程に深刻な状態ではありませんでした。上記同様の処理を行い、全面塗装で最終仕上げをすればきれいになります。 ※コーキング補修 1万円前後</p>

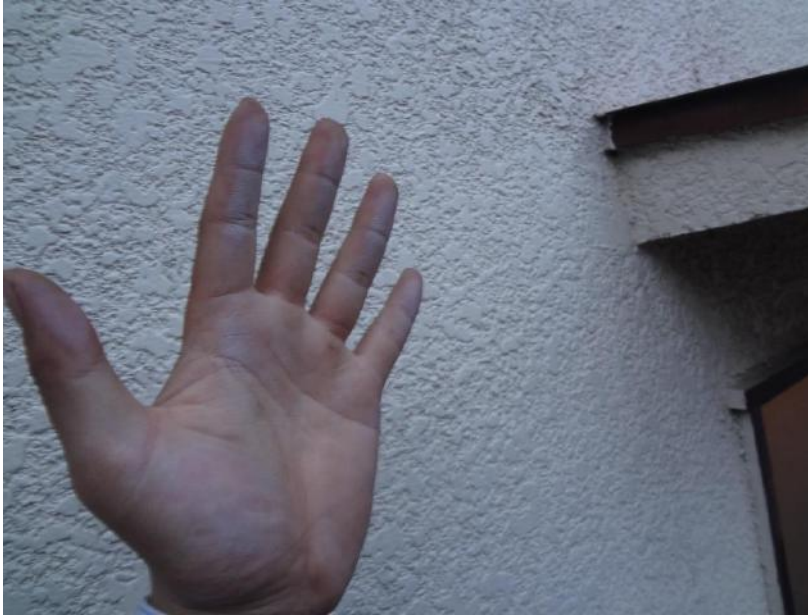
写真番号	C 3 - 1
撮影部位	外壁
改修の必要性	C
修理時の概算金額	
<p>外壁の劣化度合を示すチョーキング現象(表面に粉が出る現象)が見られました。チョーキングの度合からも5~8年後がメンテナンス時期ということが分かります。</p>

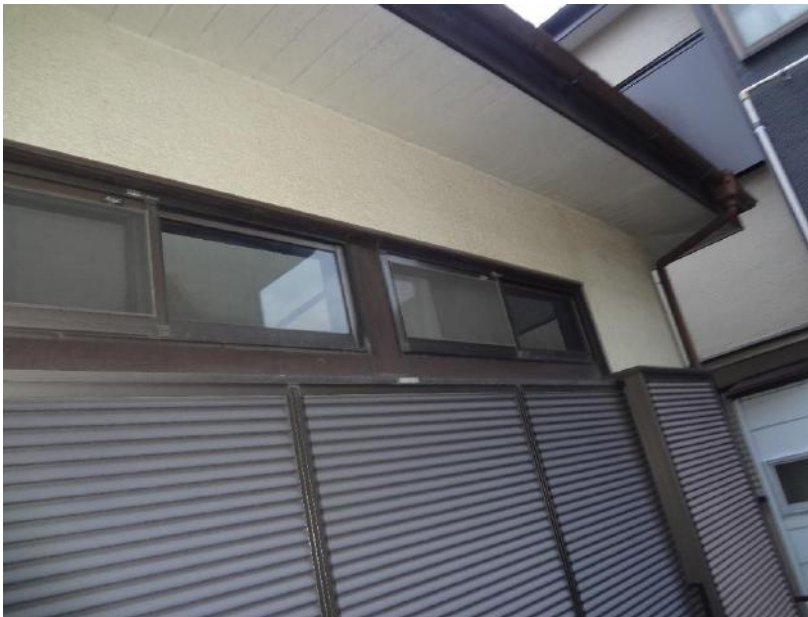
写真番号	C 4 - 1
撮影部位	外壁
改修の必要性	-
修理時の概算金額	
<p>サッシ周りのコーキングに劣化は見られませんでした。</p>

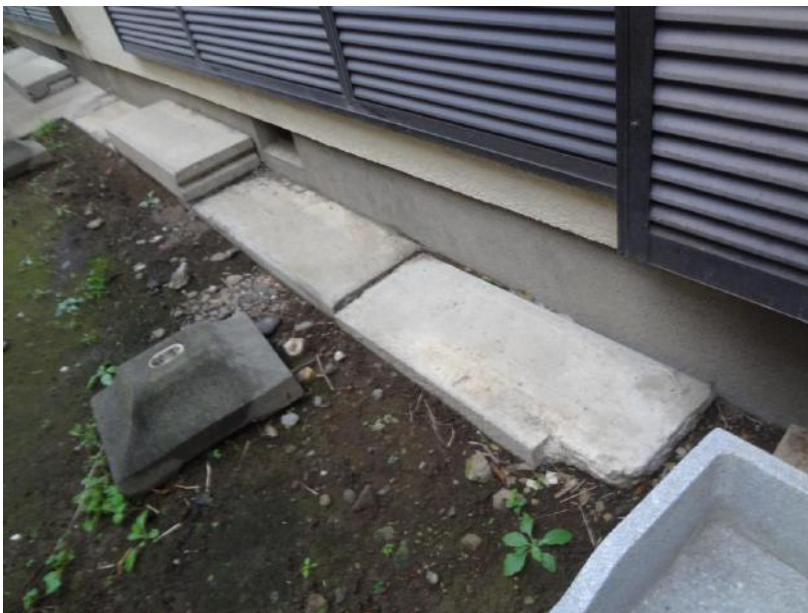
写真番号	C 6 - 1
撮影部位	北側外壁
改修の必要性	-
修理時の概算金額	
<p>苔の繁殖しやすい北側を含め、全外周を通して苔や錆びの発生は有りませんでした。</p>

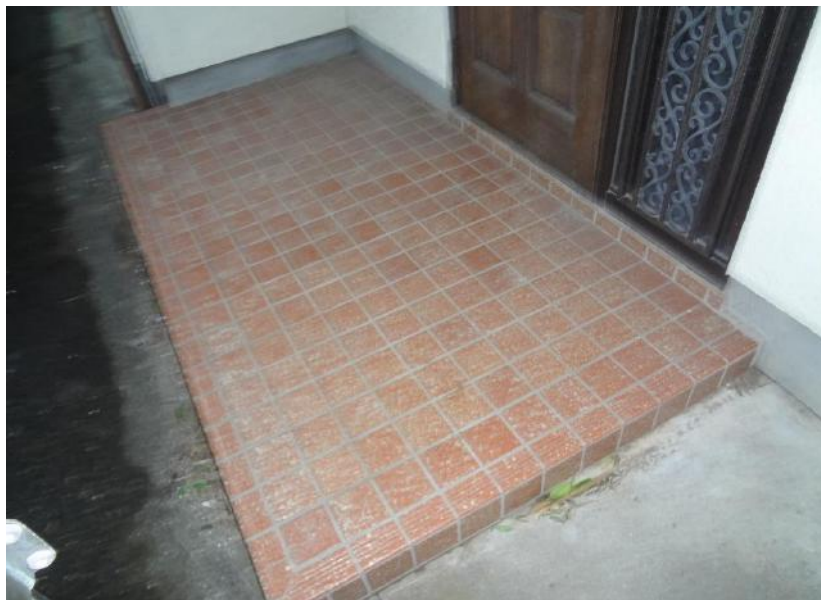
写真番号	D 1 - 1
撮影部位	玄関
改修の必要性	-
修理時の概算金額	
タイルの浮き、目地の剥れは見られませんでした。

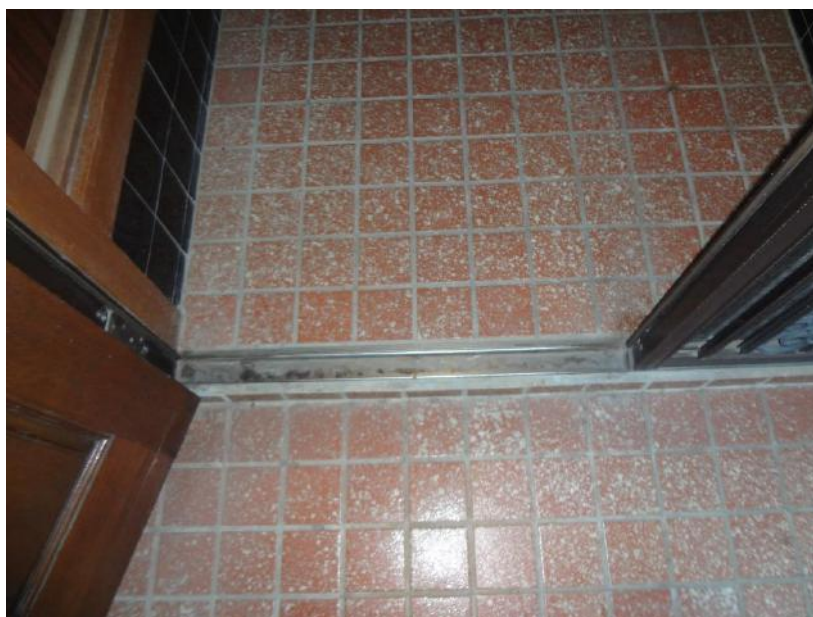
写真番号	D 1 - 2
撮影部位	玄関
改修の必要性	-
修理時の概算金額	
玄関建具のジョイント部分に雨水が浸入するような施工不良は見られませんでした。

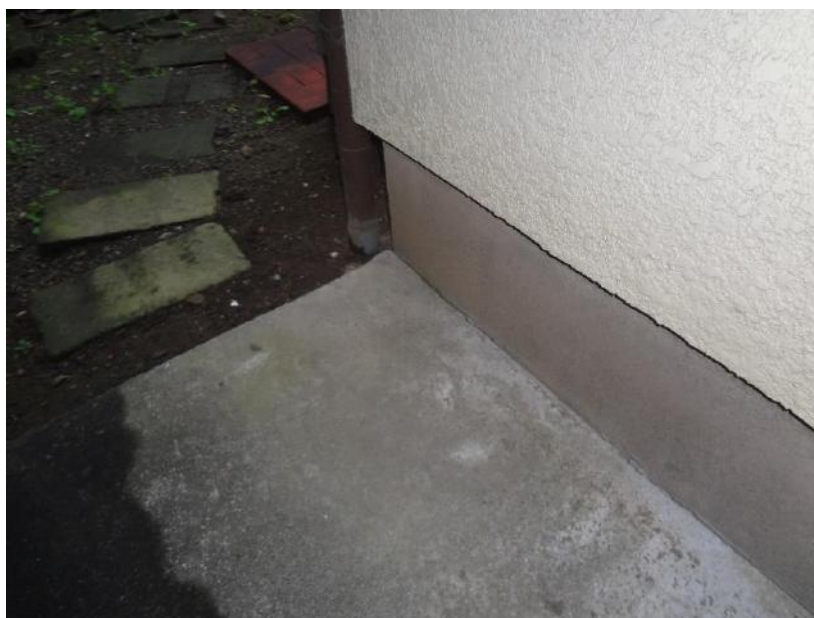
写真番号	D 3 - 1
撮影部位	外部土間
改修の必要性	-
修理時の概算金額	
土間に地震や経年劣化による構造に影響する亀裂や陥没は有りませんでした。

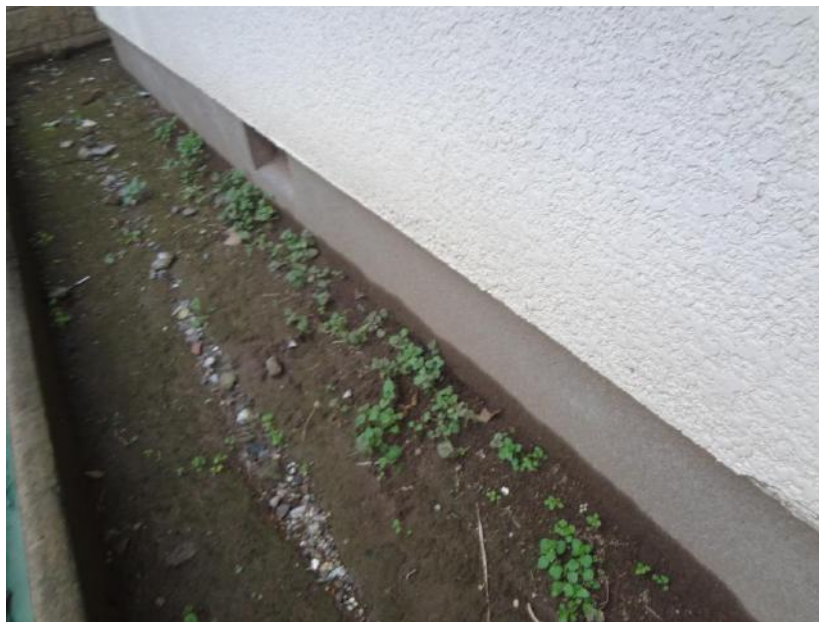
写真番号	D 3 - 2
撮影部位	外部土間
改修の必要性	-
修理時の概算金額	
<p>建物周辺で土間や砂利の陥没は見られませんでしたが。転圧不良や地盤沈下の現象は有りません。</p>

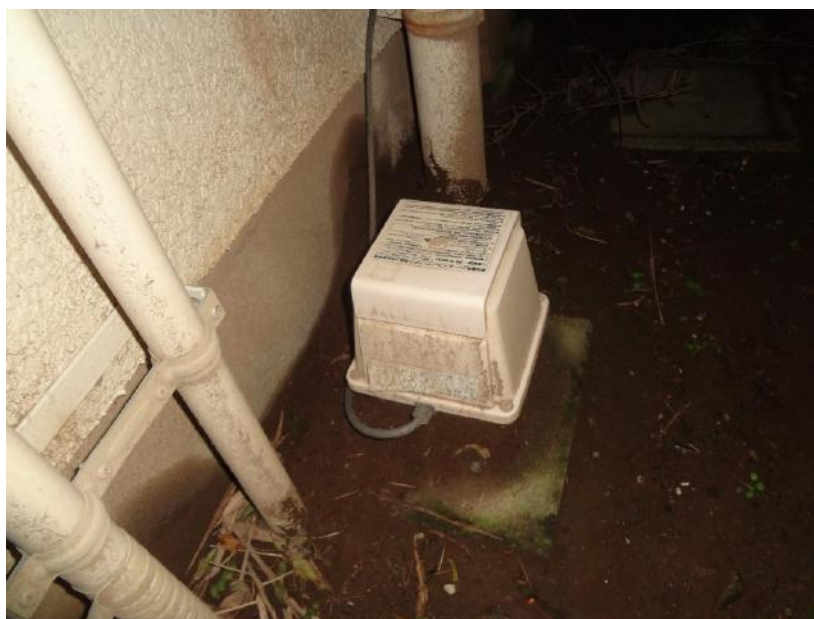
写真番号	D 3 - 3
撮影部位	浄化槽
改修の必要性	-
修理時の概算金額	
<p>浄化槽に問題は見られませんでした。空気を循環するモーターも問題無く作動しておりました。</p>

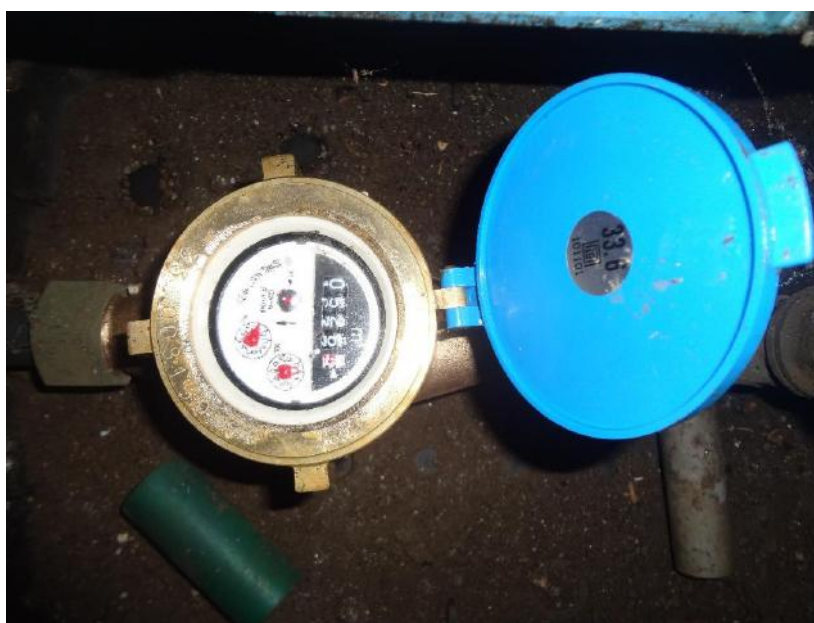
写真番号	D 3 - 4
撮影部位	水道メーター
改修の必要性	-
修理時の概算金額	
<p>水道メーターは室内で水を使わない状態で変化は無く、地中内で漏水している形跡は有りませんでした。</p>

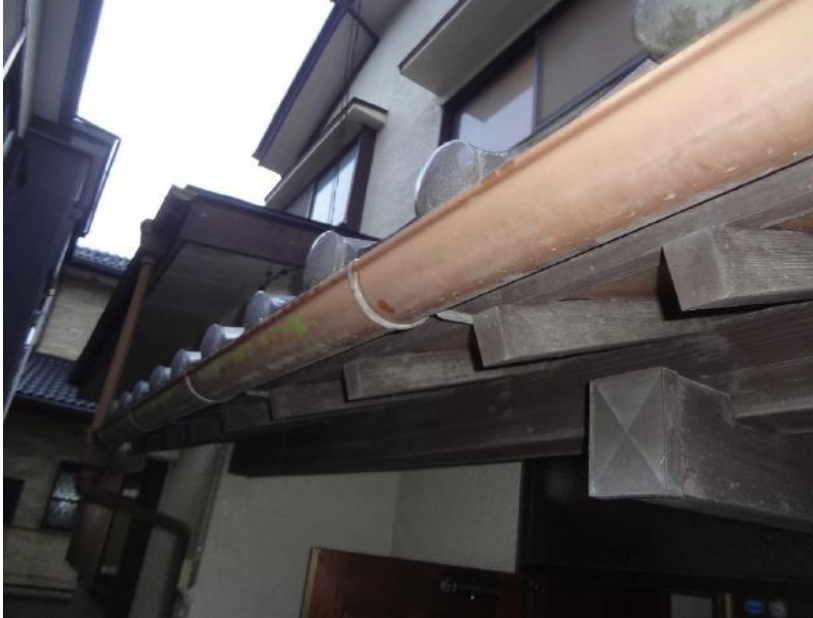
写真番号	D 4 - 1
撮影部位	雨樋
改修の必要性	-
修理時の概算金額	
<p>雨樋の金具は適切な位置に適切な数だけ設置されていました。 グラつき等も見受けられませんでした。</p>

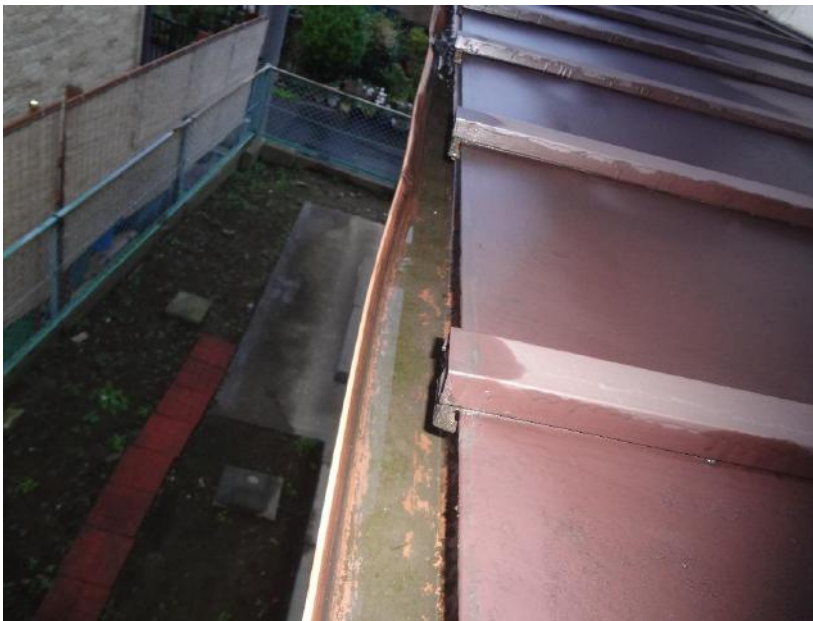
写真番号	D 5 - 1
撮影部位	雨樋
改修の必要性	C
修理時の概算金額	5万円前後
<p>軒天井で指摘した箇所では雨樋の勾配とつなぎ加工に問題が見られました。部材の補修と勾配調整が必要です。 ※部材交換 勾配調整 5万円前後</p>

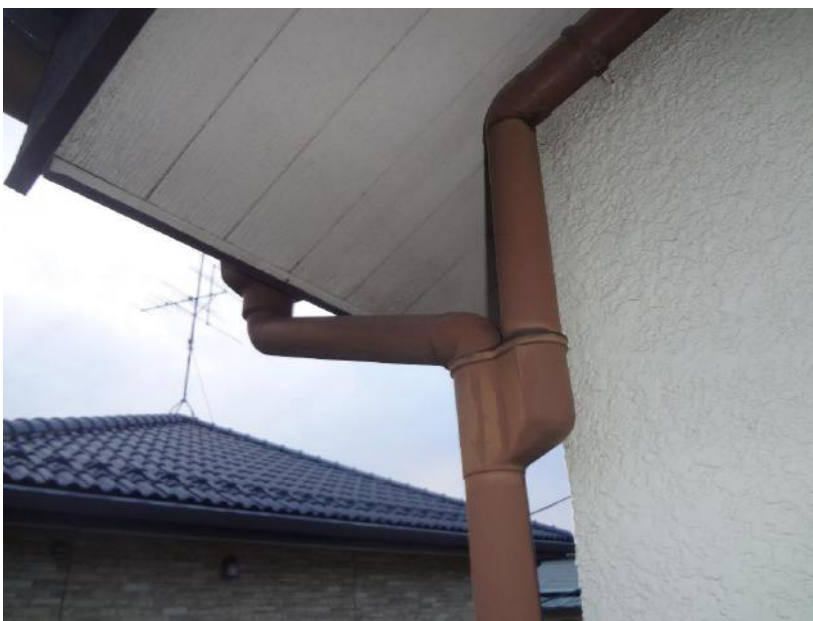
写真番号	D 5 - 2
撮影部位	雨樋
改修の必要性	-
修理時の概算金額	
<p>縦樋の連結や固定に不具合は有りませんでした。</p>

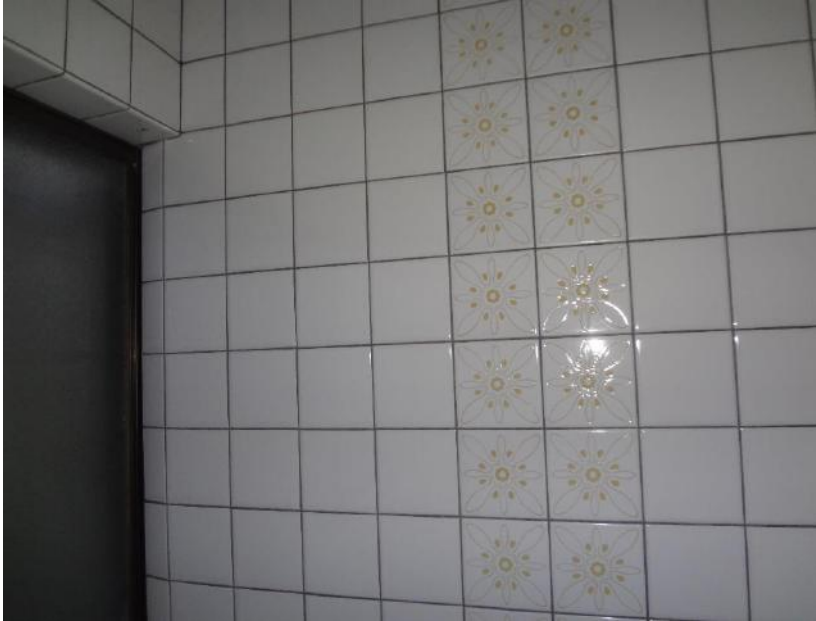
写真番号	E 1 - 1
撮影部位	浴室
改修の必要性	-
修理時の概算金額	
浴室内部の目地の劣化や施工不良は見られませんでした。

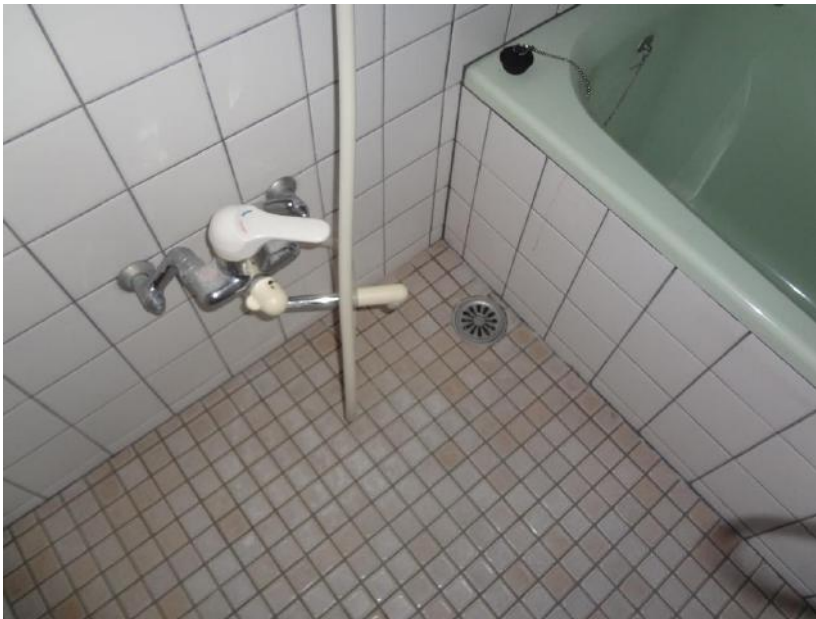
写真番号	E 1 - 2
撮影部位	浴室
改修の必要性	-
修理時の概算金額	
浴室の床取合い・水栓・入り口建具にグラつきや使用の支障は有りませんでした。

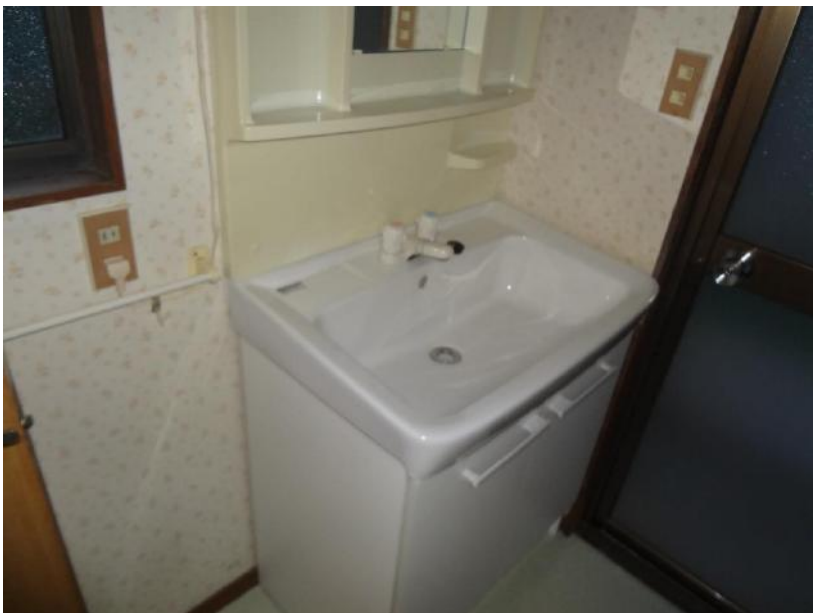
写真番号	E 3 - 1
撮影部位	洗面
改修の必要性	-
修理時の概算金額	
洗面化粧台水栓にグラつきやパッキン摩耗による水漏れは有りませんでした。又、収納の開閉にも不具合は有りませんでした。

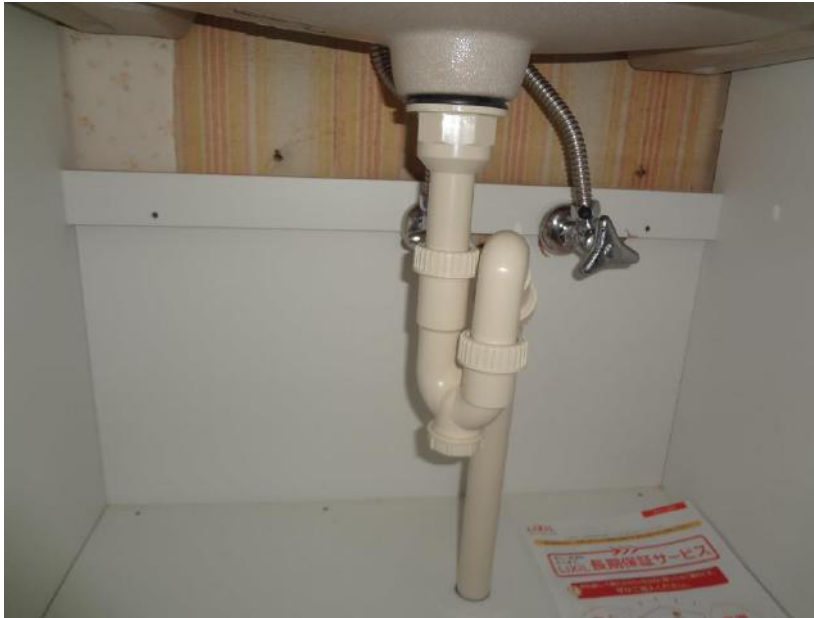
写真番号	E 3 - 2
撮影部位	洗面
改修の必要性	-
修理時の概算金額	
排水周りも同様にパッキンの摩耗や漏水の症状は有りませんでした。

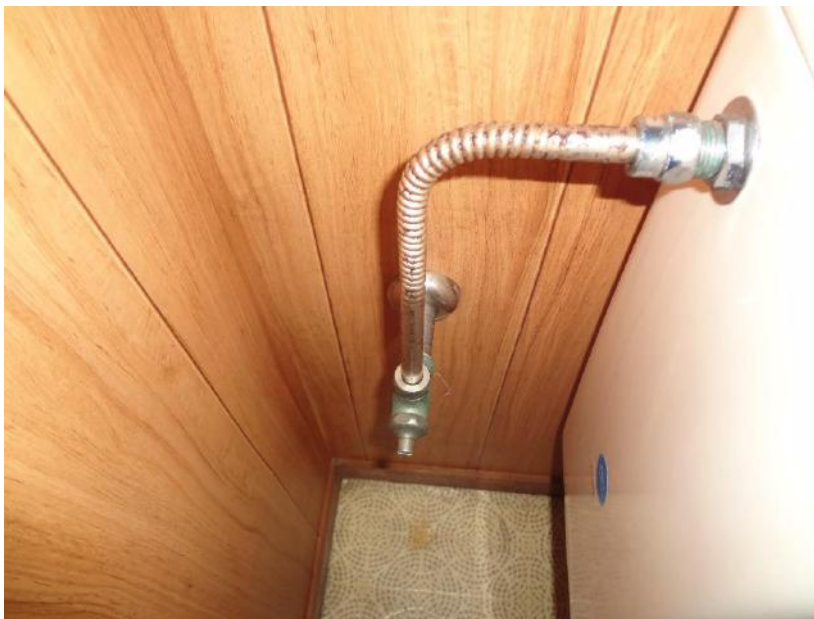
写真番号	E 5 - 1
撮影部位	トイレ
改修の必要性	-
修理時の概算金額	
トイレの内部で水漏れ・パッキン等の部品劣化は見られませんでした。 ちなみにトイレの部品で最初に劣化するの「ボールタップ」という部材です。水の流れが止まらなくなる症状が出ます。 1万円前後で修理出来ます。

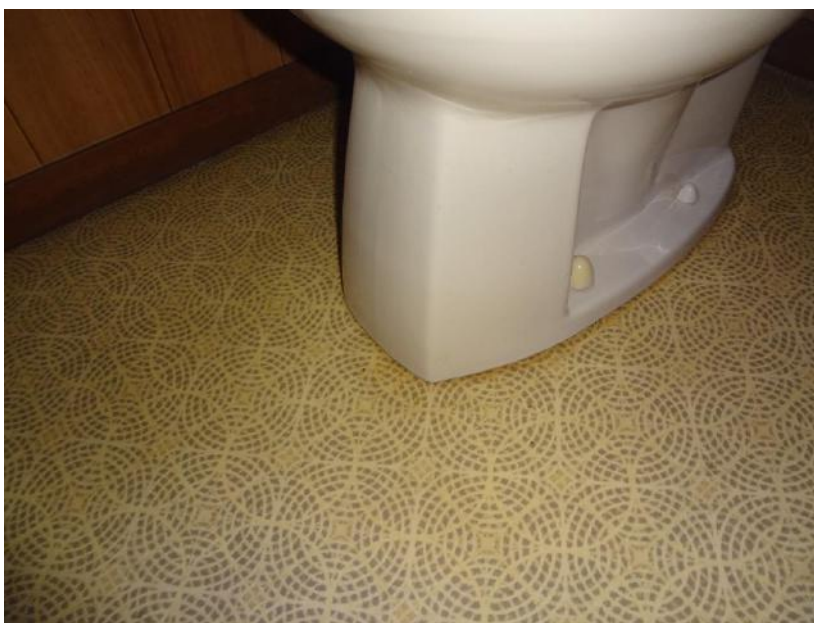
写真番号	E 7 - 1
撮影部位	トイレ
改修の必要性	-
修理時の概算金額	
排水周りに水漏れの形跡は有りません。 尚、冬季は便器自体の結露で床が湿る事があります。 水漏れとは無関係ですので「濡れている＝水漏れ」と勘違いしないようにしましょう。

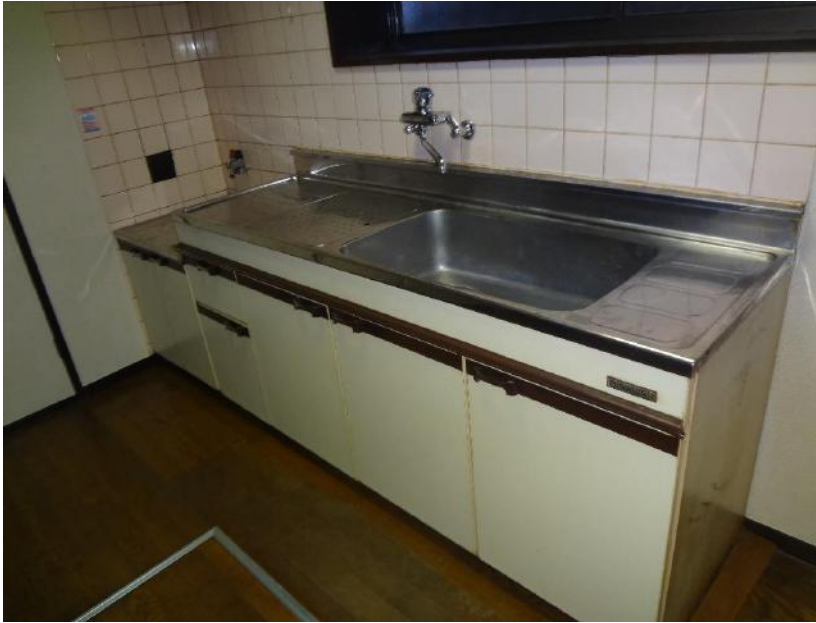
写真番号	E 8 - 1
撮影部位	台所
改修の必要性	-
修理時の概算金額	
<p>台所水栓にグラつきやパッキン摩耗による水漏れは有りませんでした。又、キッチンタイルや機器の目地に隙間は無く、水が浸入するような施工不良は有りませんでした。</p>

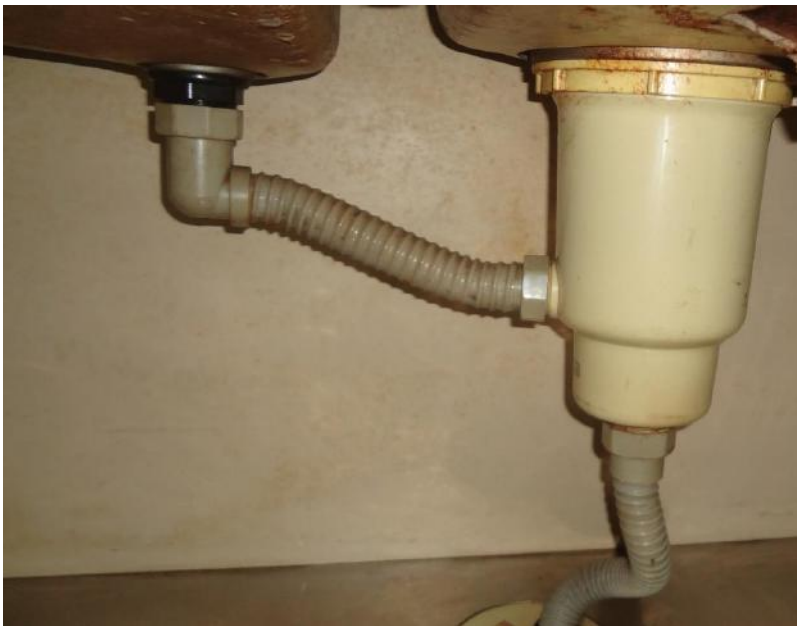
写真番号	E 8 - 2
撮影部位	台所
改修の必要性	-
修理時の概算金額	
<p>台所排水も同様にパッキンの摩耗や水漏れの形跡は見られませんでした。</p>

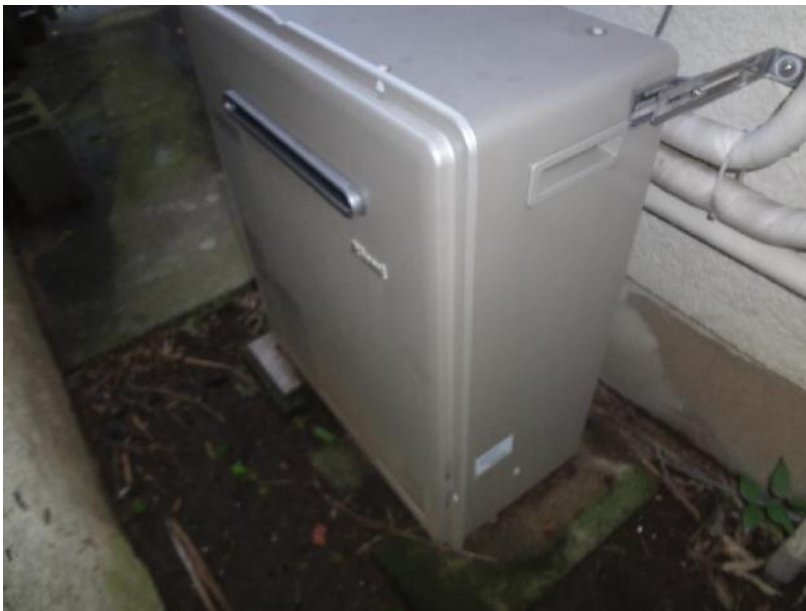
写真番号	E 9 - 1
撮影部位	給湯器
改修の必要性	-
修理時の概算金額	
<p>給湯器はガスボイラーが設置されておりました。ボイラーは10年を過ぎた頃から温度調節や湯張り機能に故障が多く見られます。今後5年前後で交換時期が来ると考えられます。 ※ボイラー交換 20万円前後</p>

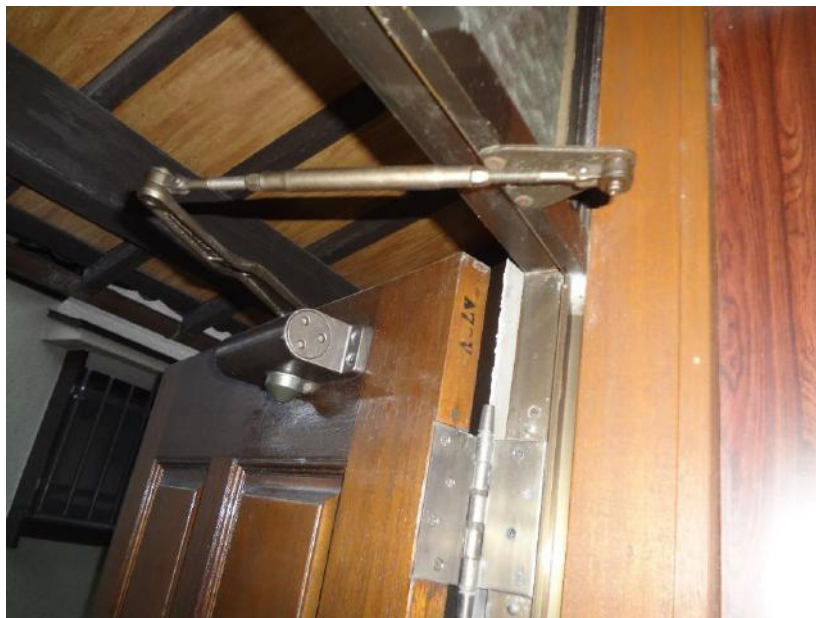
写真番号	F 1 - 1
撮影部位	玄関
改修の必要性	-
修理時の概算金額	
<p>鍵の掛かり具合を確認しましたが不具合は有りませんでした。又、土間との接地部にも不具合は有りません。</p>

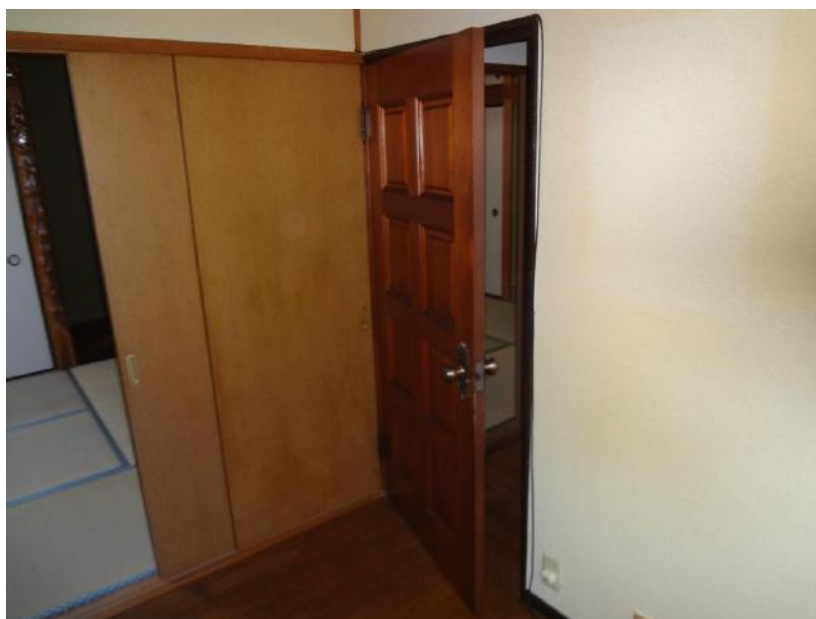
写真番号	F 2 - 1
撮影部位	住宅全体
改修の必要性	-
修理時の概算金額	
<p>建具本体の歪みや敷居・鴨居の変形は見られませんでした。全室の開閉チェックをしたところ問題の有る箇所は見られませんでした。</p>

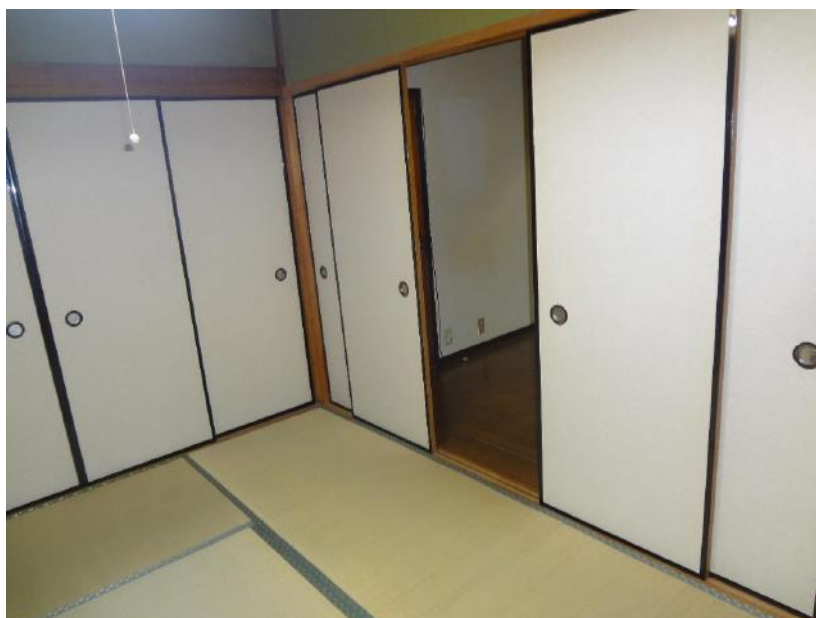
写真番号	F 2 - 2
撮影部位	住宅全体
改修の必要性	-
修理時の概算金額	
<p>引き戸や障子の開閉にも支障は有りませんでした。築年数が経過すると鴨居(建具の上枠)がたわむ事があるのですがそのような不具合は起こしていないようです。</p>

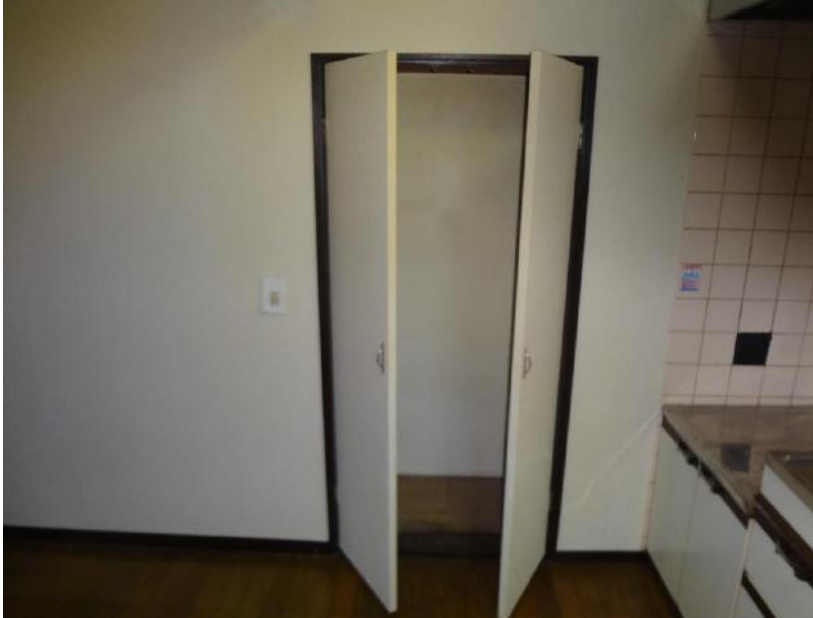
写真番号	F 2 - 3
撮影部位	住宅全体
改修の必要性	-
修理時の概算金額	
収納建具の開閉にも問題は見られませんでした。

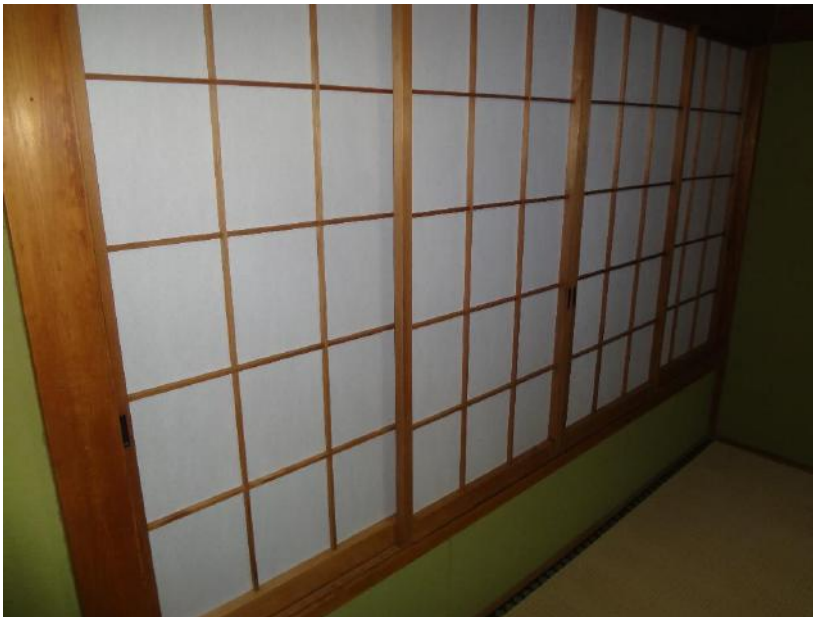
写真番号	F 2 - 4
撮影部位	住宅全体
改修の必要性	-
修理時の概算金額	
障子建具の開閉にも問題は見られませんでした。

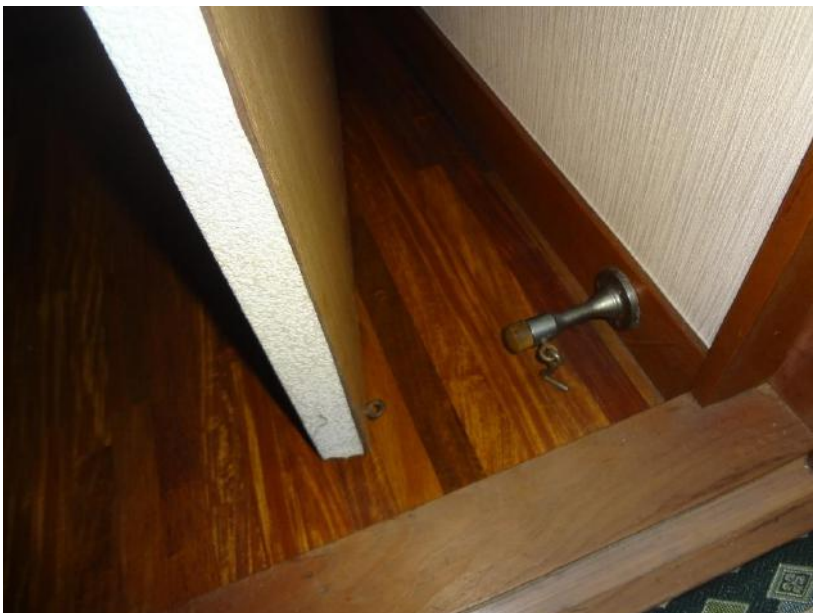
写真番号	F 2 - 5
撮影部位	住宅全体
改修の必要性	-
修理時の概算金額	
ドアストッパーは適切な位置に適切な個数設置されておりました。

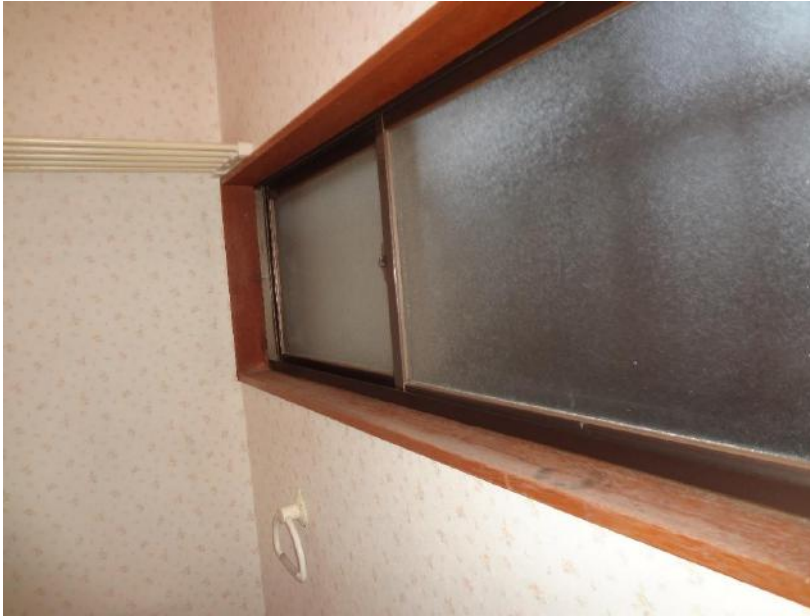
写真番号	F 2 - 6
撮影部位	住宅全体
改修の必要性	-
修理時の概算金額	
外部サッシは内部建具同様に開閉支障は見られませんでした。

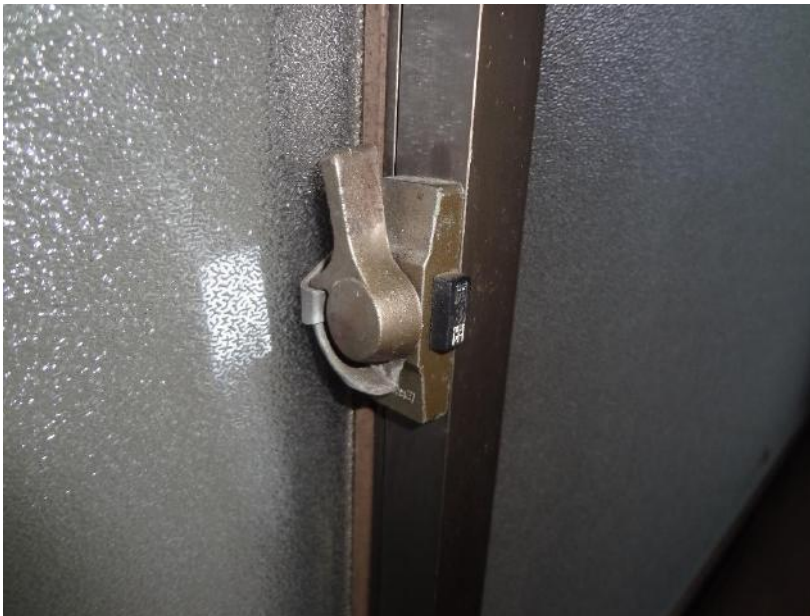
写真番号	F 2 - 7
撮影部位	住宅全体
改修の必要性	-
修理時の概算金額	
鍵の掛かり具合をチェックしましたが異常は有りませんでした。

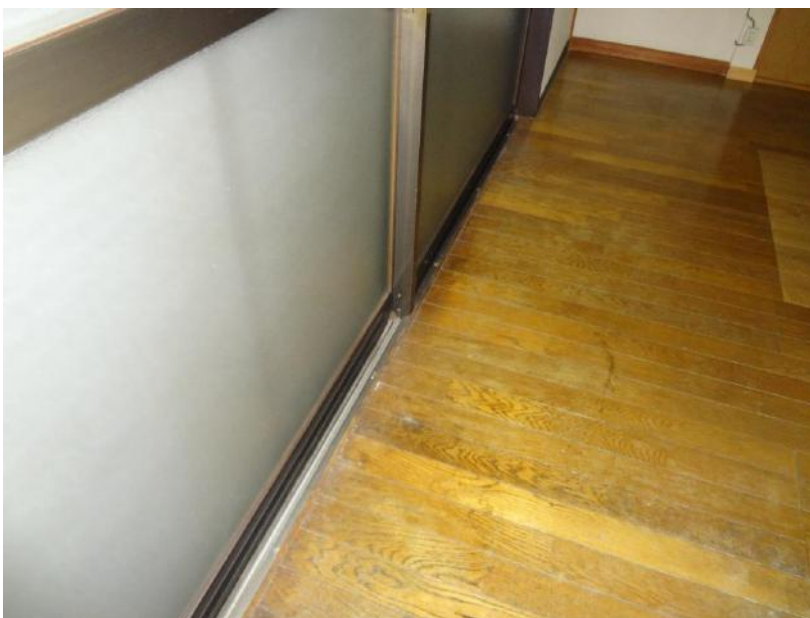
写真番号	F 2 - 8
撮影部位	住宅全体
改修の必要性	-
修理時の概算金額	
窓枠下部を調査したところシミや腐食は見られませんでした。

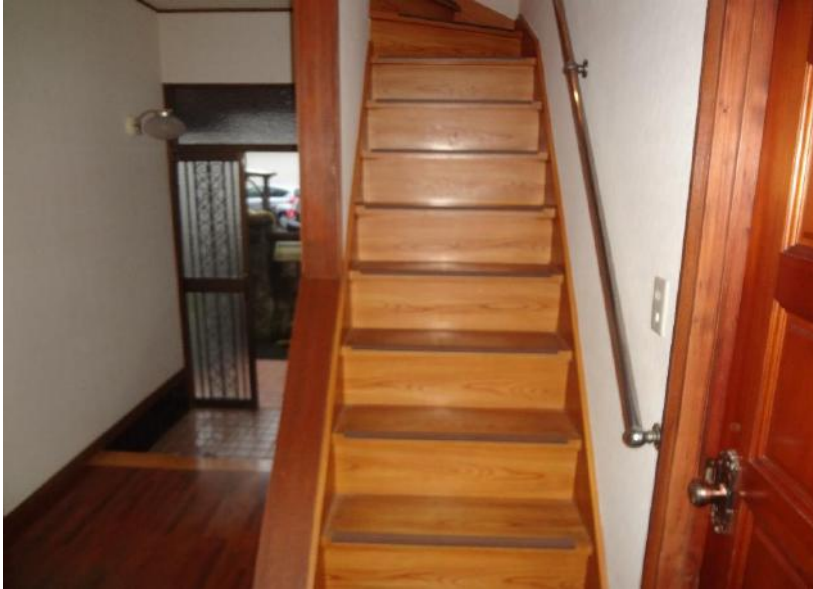
写真番号	G 1 - 1
撮影部位	階段
改修の必要性	-
修理時の概算金額	
欠損や腐食、床鳴りは有りませんでした。
