東京都板橋区 B様

住宅診断報告書

アシュア住宅診断

物件所在地	東京都板橋区〇〇町-▲▲
構造種別	木造在来工法
規模	地上2階建て
築年数	30年
基礎	布基礎
屋根	瓦屋根(一部縦長尺板金屋根)
外壁	モルタル左官下地 ポンタイル塗装仕上げ

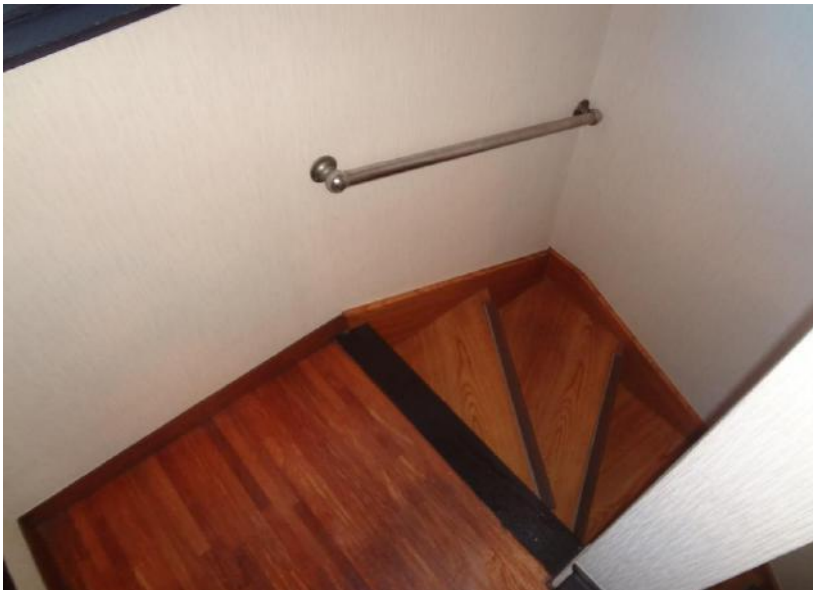
写真番号	G 2 - 1
撮影部位	階段
改修の必要性	-
修理時の概算金額	
踏み面の広さ・蹴上の高さ・勾配に問題は有りませんでした。

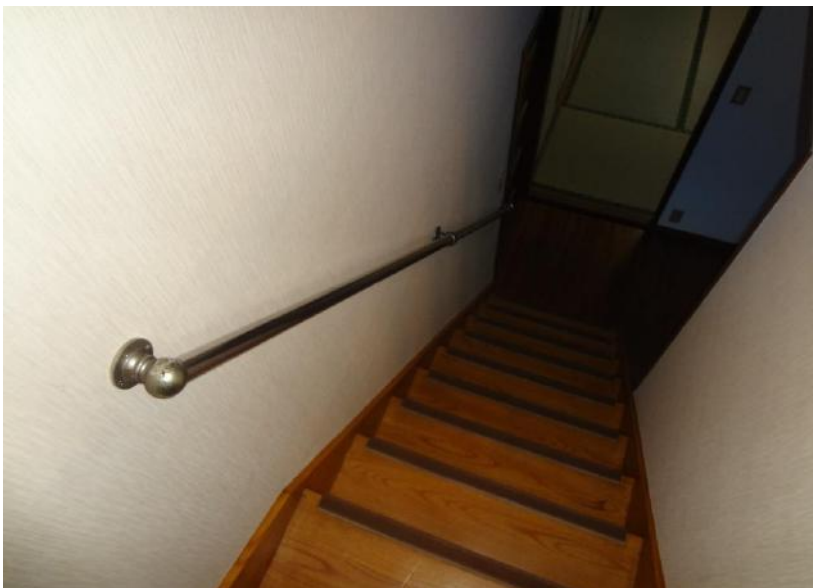
写真番号	G 4 - 1
撮影部位	階段
改修の必要性	-
修理時の概算金額	
手摺にグラつきは見られませんでした。

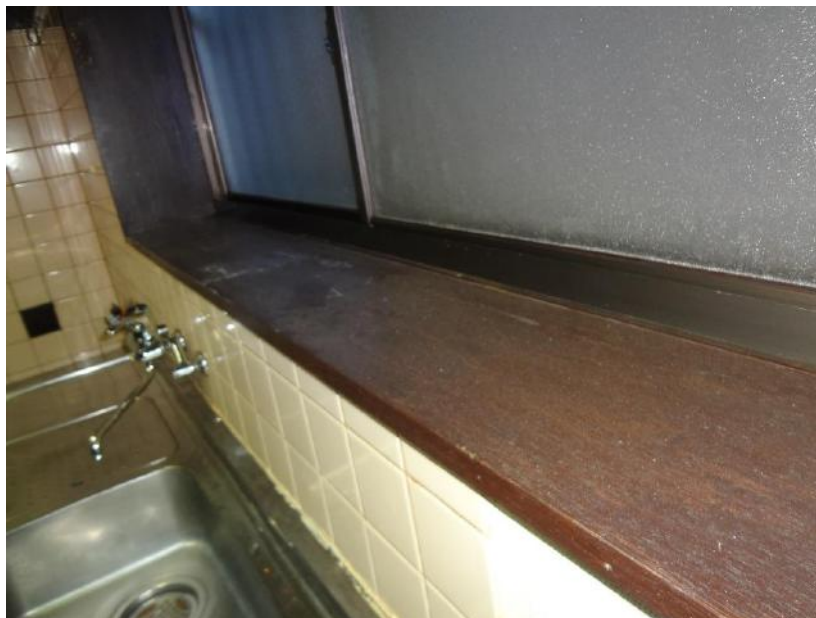
写真番号	H 1 - 1
撮影部位	窓枠
改修の必要性	-
修理時の概算金額	
<p>サッシ回りに結露を起こした際の腐食は見られませんでした。結露を起こしやすい北側部屋の窓回りや北側に位置する収納についても確認しましたが湿気によるカビの繁殖や劣化は見られませんでした。</p>

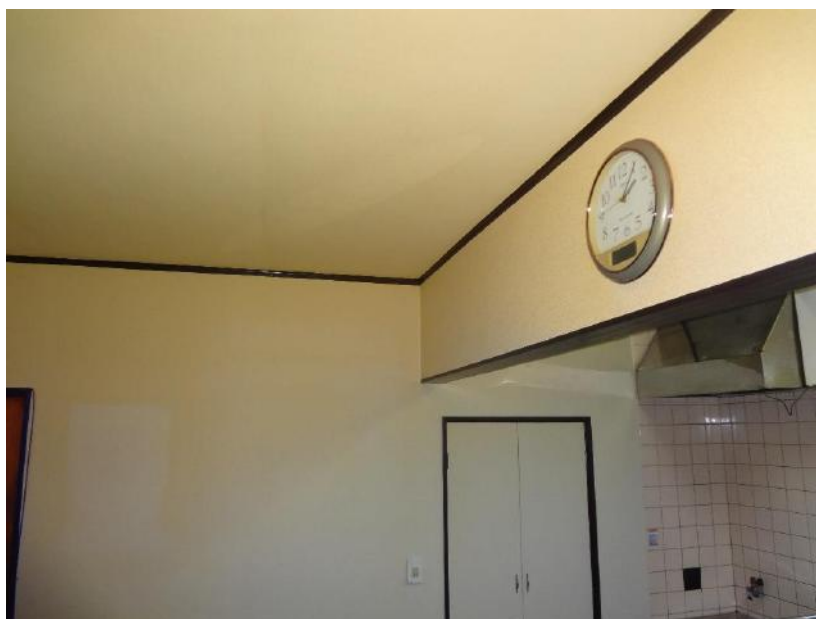
写真番号	H 2 - 1
撮影部位	内部壁
改修の必要性	-
修理時の概算金額	
<p>壁に構造に関わる亀裂や内装の剥れは見られませんでした。</p>

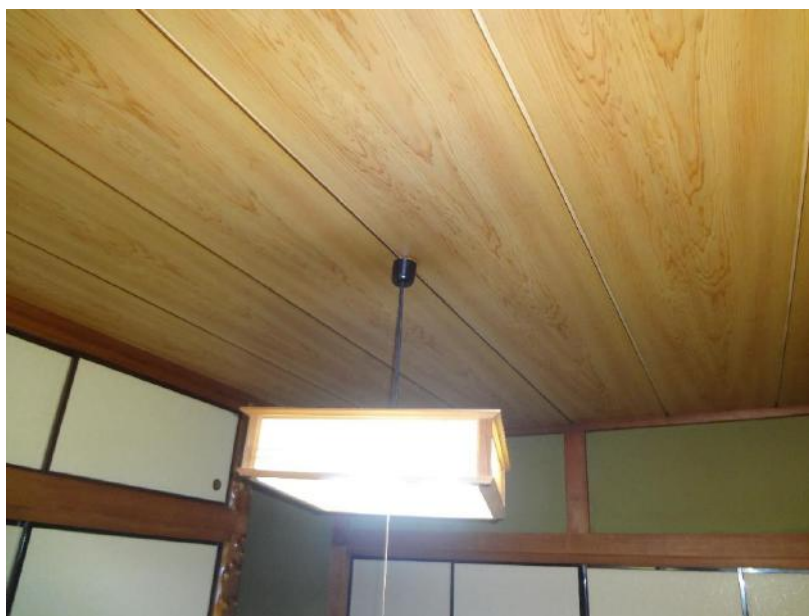
写真番号	H 3 - 1
撮影部位	和室
改修の必要性	-
修理時の概算金額	
<p>天井クロスや和室天井に剥れや雨漏りによるシミ等は見られませんでした。</p>

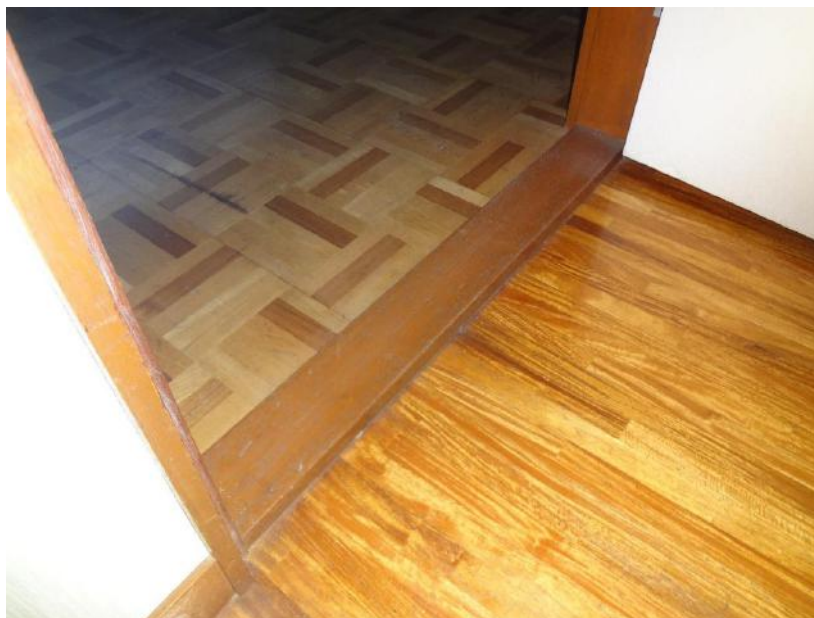
写真番号	H 4 - 1
撮影部位	廊下
改修の必要性	C
修理時の概算金額	3万～5万円
<p>廊下と部屋の上に3～5cmのまたぎ段差がありました。段差を解消する場合、敷居を撤去し、床と建具枠を補修します。最小限の工事をするとう補修跡が残ってしまうので注意しましょう。 ※敷居撤去+補修 3万円～5万円</p>

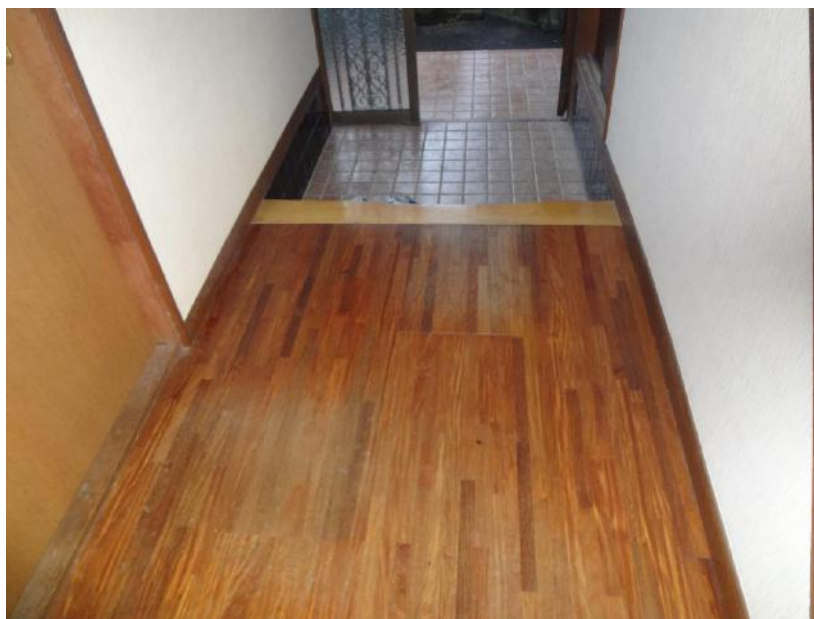
写真番号	H 5 - 1
撮影部位	住宅全体
改修の必要性	-
修理時の概算金額	
<p>巾木とフローリングの間に離れは見られませんでした。又、室内全体を確認しましたが、床鳴りは見られませんでした。</p>

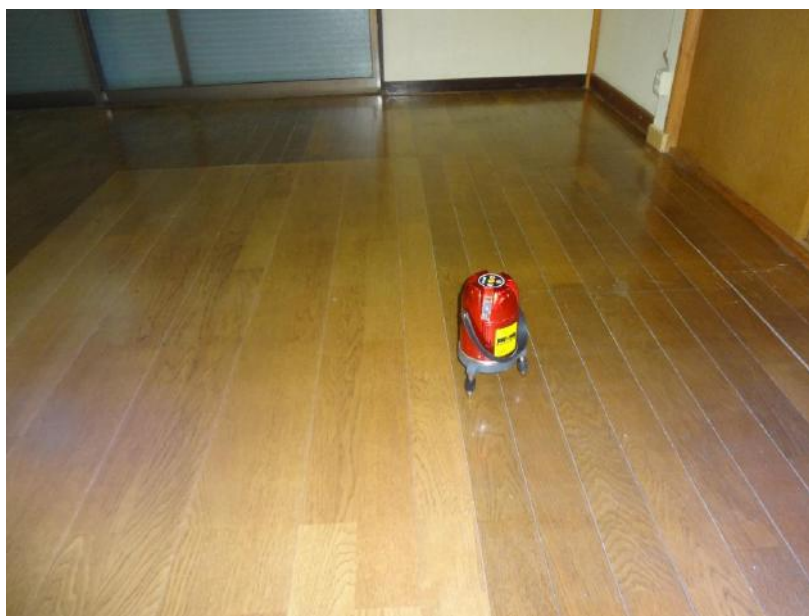
写真番号	H 6 - 1
撮影部位	住宅全体
改修の必要性	-
修理時の概算金額	
<p>住宅全体の水平を調査した所、北側へ若干の傾きが見られました。しかし傾斜は2/1000以下の体感では感じられない程の小さな傾きです。築年数から考えると経年劣化の傾きで現状以上に悪化する事は考えにくいです。</p>

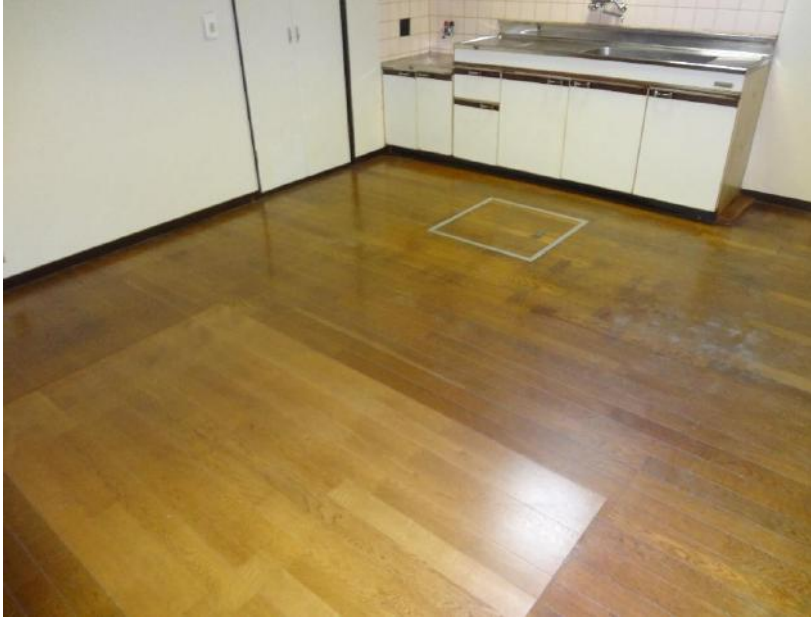
写真番号	H 7 - 1
撮影部位	台所
改修の必要性	-
修理時の概算金額	
<p>台所床は以前に行ったフローリング張替えリフォームの影響で中心が盛り上がる形で若干の傾きが見られますが、こちらも体感では分かりにくい程に微細な傾斜であり、構造上問題の有るものではありません。</p>

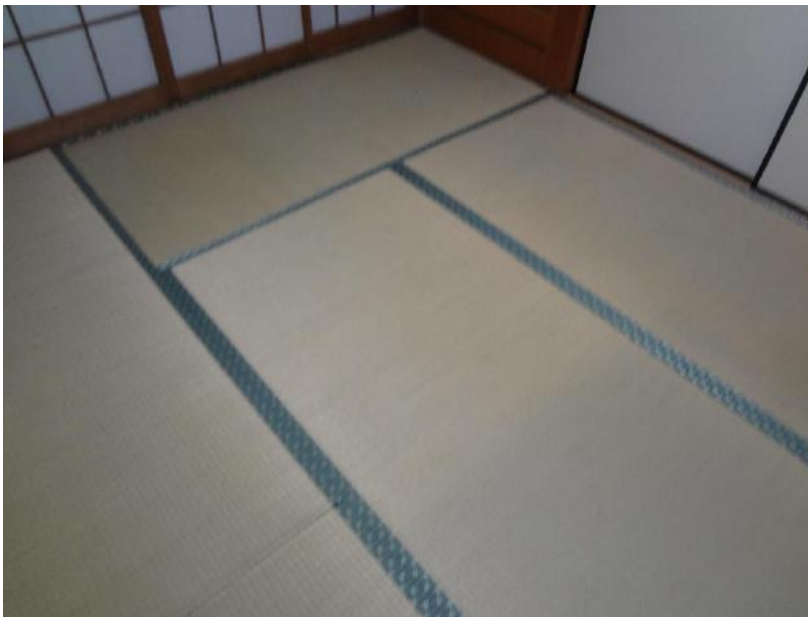
写真番号	H 7 - 2
撮影部位	和室
改修の必要性	-
修理時の概算金額	
<p>和室畳に沈みは見られませんでした。</p>

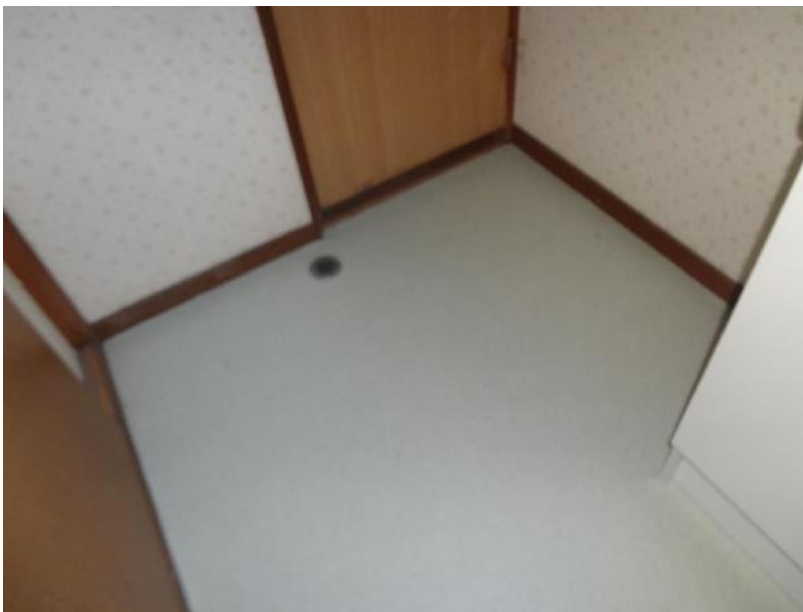
写真番号	H 7 - 3
撮影部位	居室
改修の必要性	B
修理時の概算金額	10万円～15万円
<p>トイレと洗面室で床の沈みが見られました。湿気による影響で下地が腐食していると思われます。補修する場合、構造用合板を交換し床内装を張り替える必要があります。 ※合板交換+内装張替 10万円～15万円</p>

床下・天井裏を含め調査を致しましたが、著しい構造的な問題や傾き、水漏れ雨漏りは見られませんでした。但し、水廻りの床下は基礎で囲まれていた為、確認する事が出来ませんでした。調査する為には破壊検査が必要です。
洗面室とトイレに劣化の症状が出ていますので、床を交換する際に確認する事をお勧め致します。しかし、周りの土台にシロアリの形跡は見られませんでしたのでシロアリ腐食の可能性は低いです。湿気に伴う腐食と思われます。
外装に関して5年から8年後にメンテナンス時期が来ます。外壁亀裂について近日中に簡易的な補修をし、時期が来ましたら一気に塗装仕上げして下さい。
経年劣化の部分もありますのでメンテナンス計画の費用と施工方法を参考に事前に把握しましょう。

洗面室とトイレの床交換及び水廻り床下点検
外壁亀裂の簡易補修
西側雨樋の調整

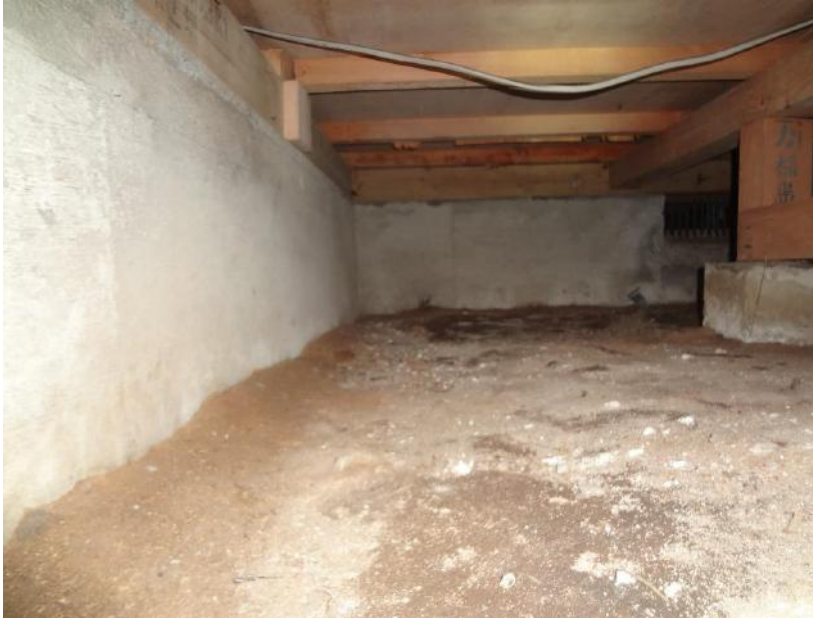
写真番号	I 1 - 1
撮影部位	床下
改修の必要性	-
修理時の概算金額	
木材・床土間ともに乾燥しており、シロアリ腐食の形跡は見られませんでした。

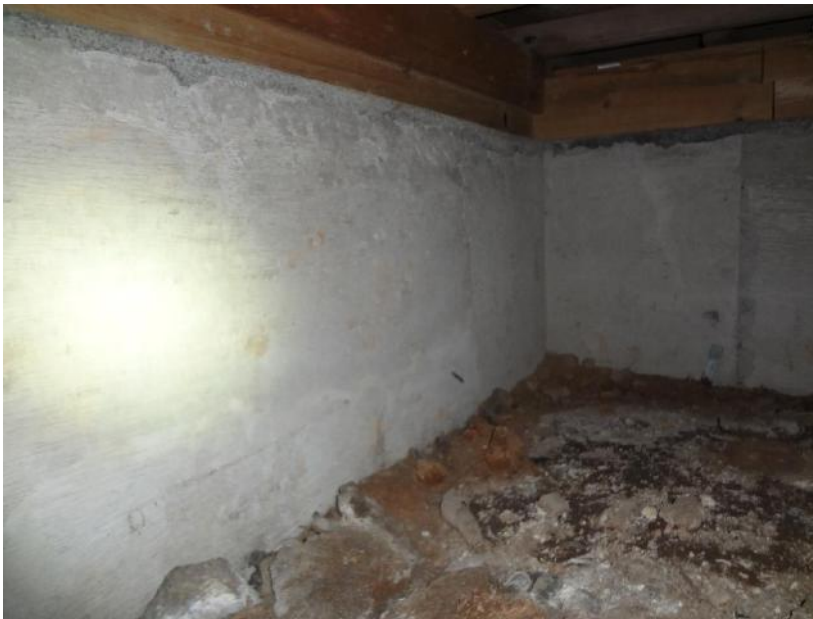
写真番号	I 2 - 1
撮影部位	床下
改修の必要性	-
修理時の概算金額	
外周同様に内部にも構造に関わる亀裂は見られませんでした。

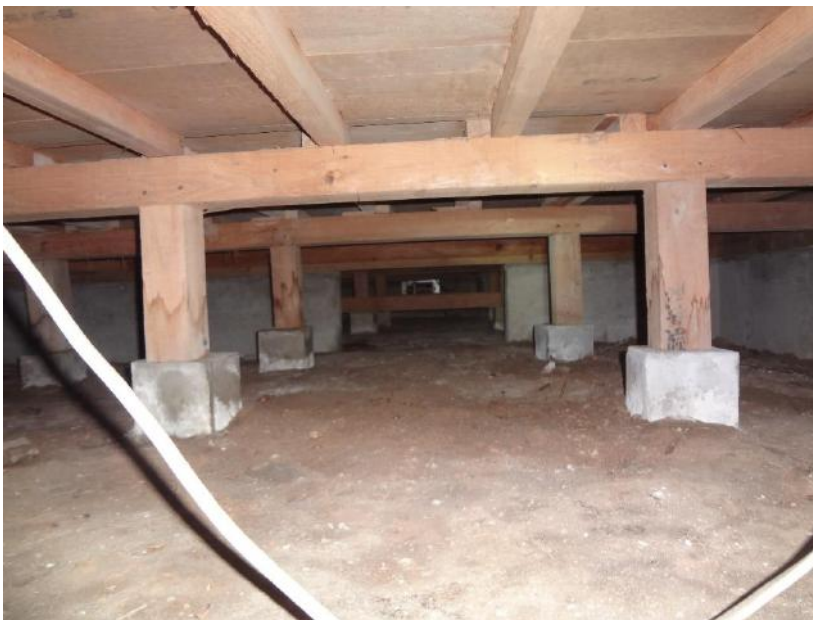
写真番号	I 3 - 1
撮影部位	床下
改修の必要性	-
修理時の概算金額	
束石と束は1m間隔で設置されており、適正な施工方法で結合されておりました。

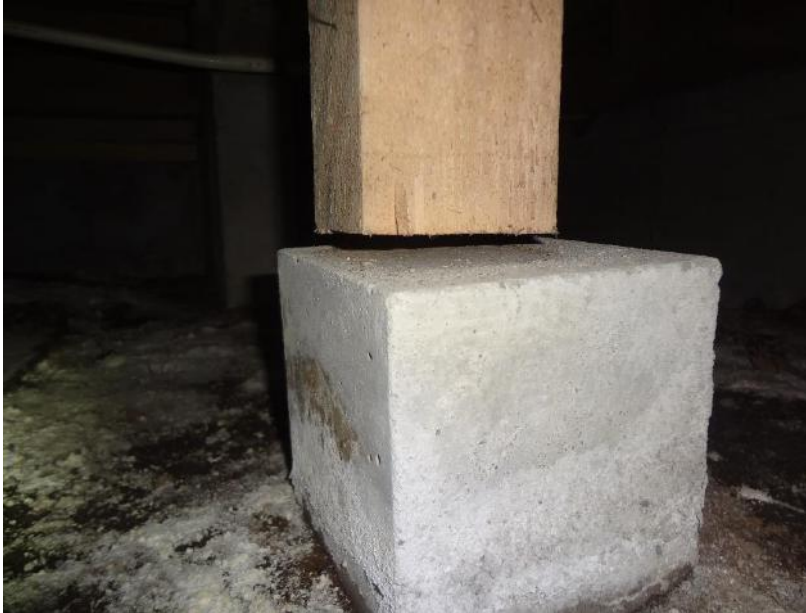
写真番号	I 3 - 2
撮影部位	床下
改修の必要性	C
修理時の概算金額	5万円前後
<p>和室下部の束が浮いておりました。束石と離れている部分が3カ所だけで一部分に集中していることから施工不良では無く、部分的に床土が沈んで起こった現象と思われます。一部分だけで建物耐力を著しく下げるものではありませんが今後、和室の床がたわむ可能性がありますので補修をお勧め致します。 ※束補強×3カ所 5万円前後</p>

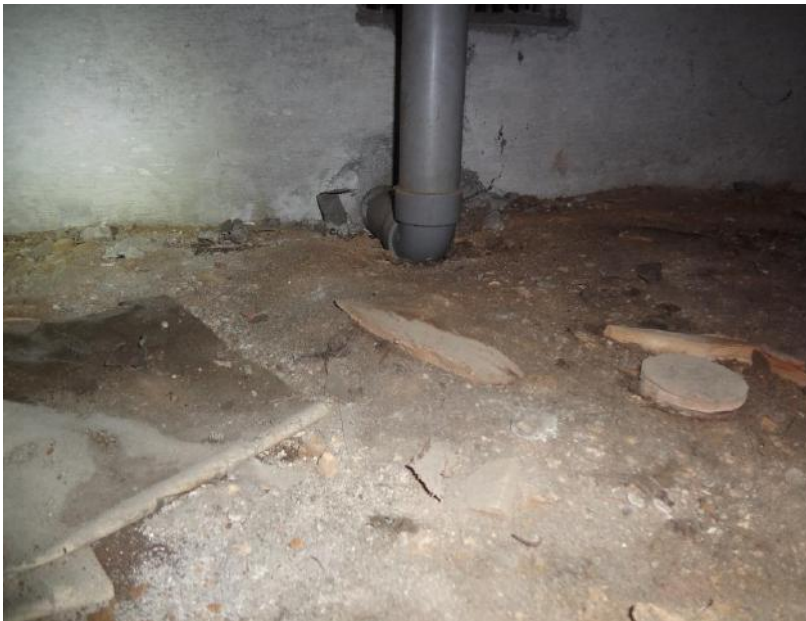
写真番号	I 4 - 1
撮影部位	床下
改修の必要性	-
修理時の概算金額	
<p>配管回りに水シミや漏水の形跡は有りませんでした。 又、適切な部材で固定されておりました。</p>

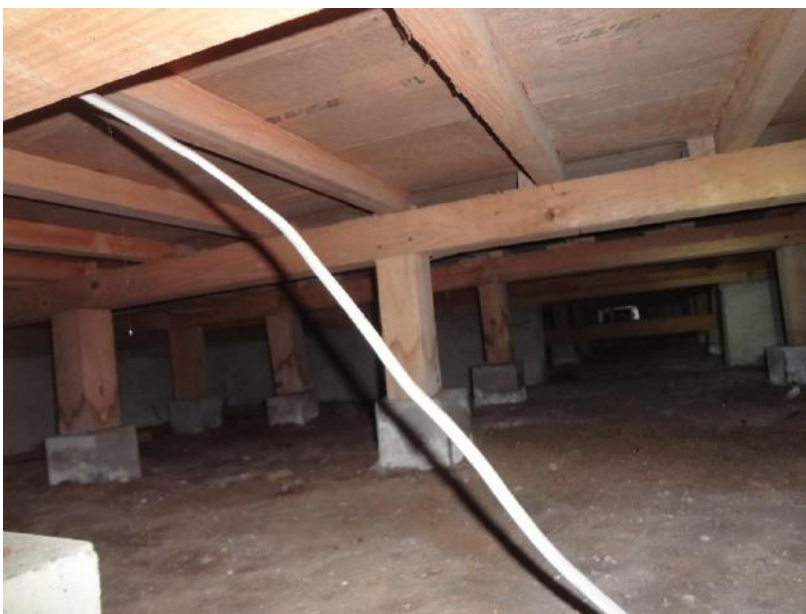
写真番号	I 5 - 1
撮影部位	床下
改修の必要性	C
修理時の概算金額	15万円前後
<p>構造上の問題ではありませんが床断熱が入っていませんでした。断熱を充填する場合は床下から施工可能です。 ※断熱充填 15万円前後</p>

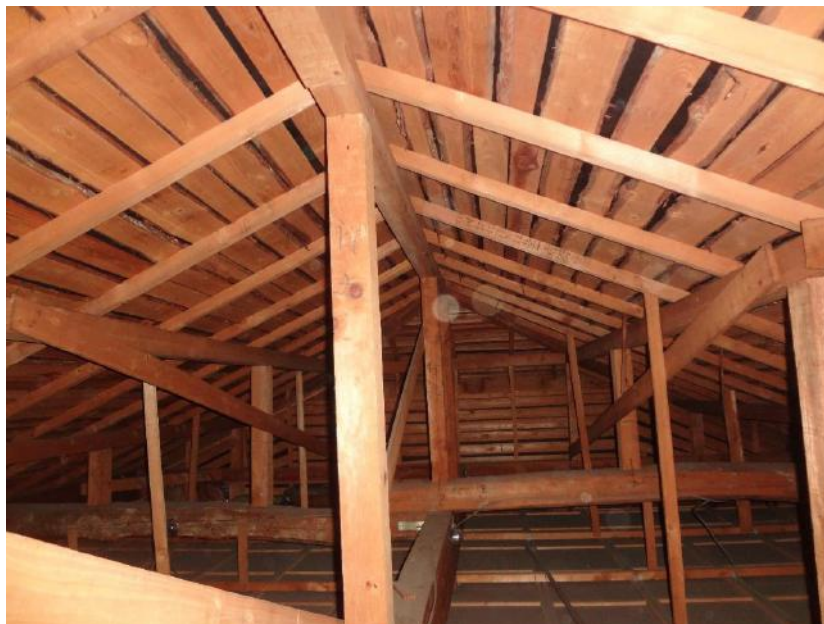
写真番号	J 1 - 1
撮影部位	天井裏
改修の必要性	-
修理時の概算金額	
天井板はすべて乾燥しており雨漏りの形跡は見られませんでした。

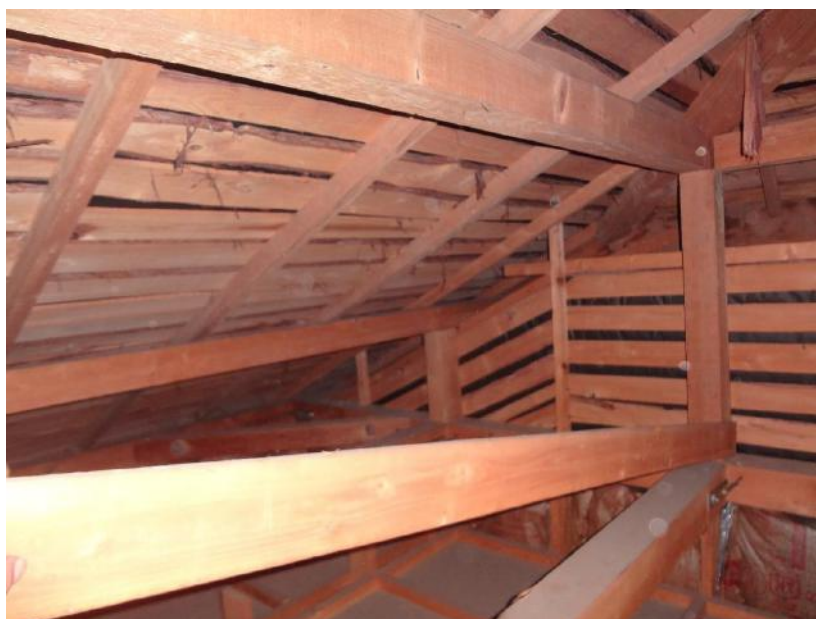
写真番号	J 1 - 2
撮影部位	天井裏
改修の必要性	-
修理時の概算金額	
天井裏の空間で異常な熱のこもりや湿気は有りませんでした。軒天井で正常に換気が取れているようです。

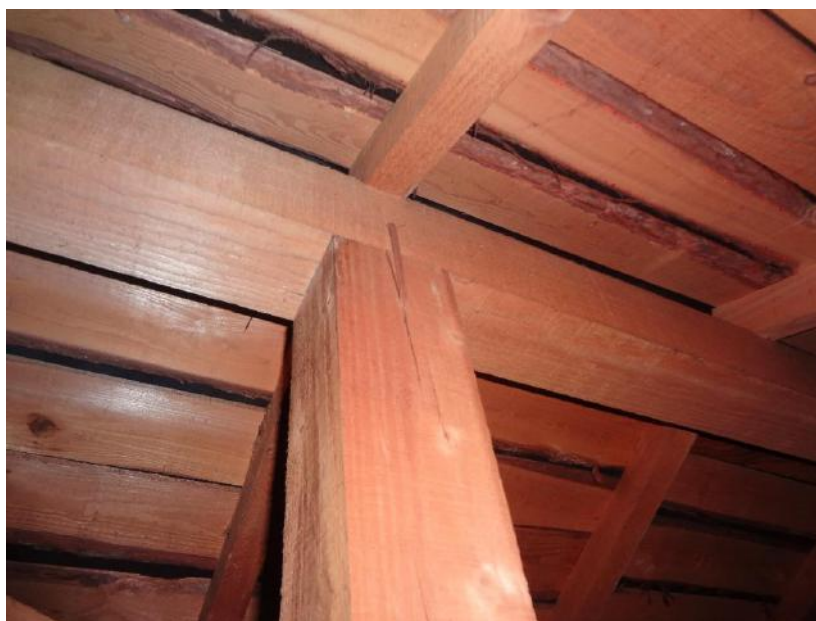
写真番号	J 2 - 1
撮影部位	天井裏
改修の必要性	-
修理時の概算金額	
部材の寸法・配置共に適正に施工されておりました。また部材の連結箇所は適切に加工されておりました。

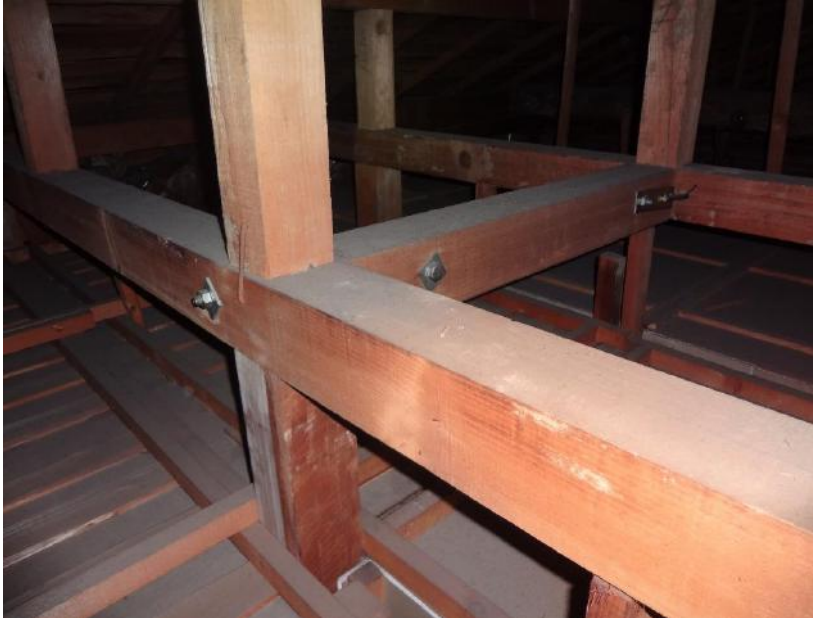
写真番号	J 2 - 2
撮影部位	天井裏
改修の必要性	-
修理時の概算金額	
<p>金物は適正に配置されております。手の届く範囲でボルトのゆるみを確認しましたが、異常は見られませんでした。</p>

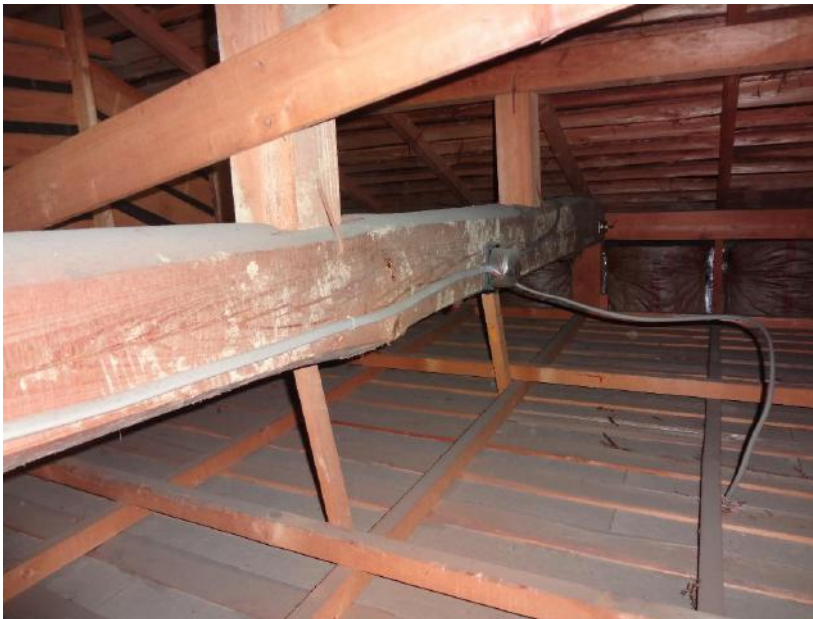
写真番号	J 3 - 1
撮影部位	天井裏
改修の必要性	-
修理時の概算金額	
<p>天井裏配線は適切に整理・固定され仕上がっております。</p>

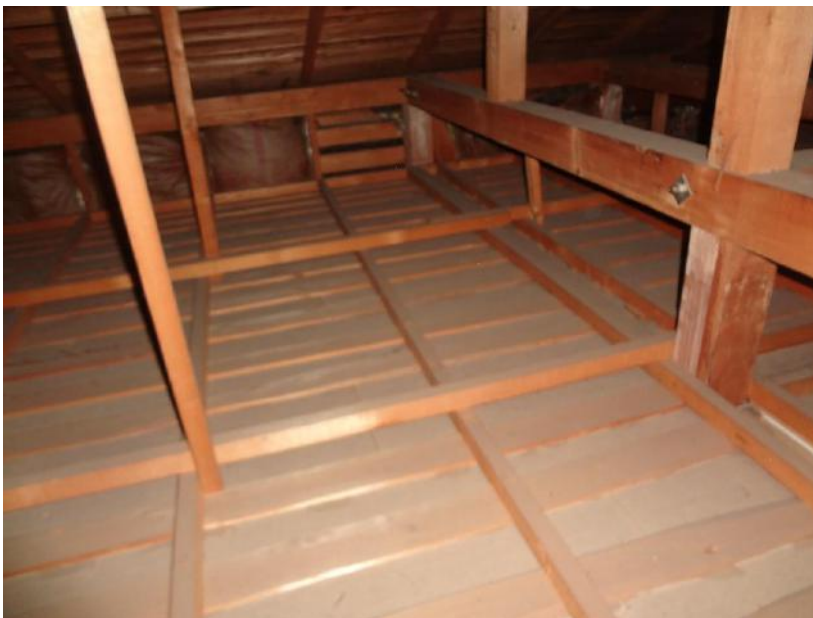
写真番号	J 4 - 1
撮影部位	天井裏
改修の必要性	C
修理時の概算金額	10万円前後
<p>天井裏も床同様に断熱材が入っておりませんでした。冷暖房の効きが悪い可能性があります。 ※断熱充填 10万円前後</p>

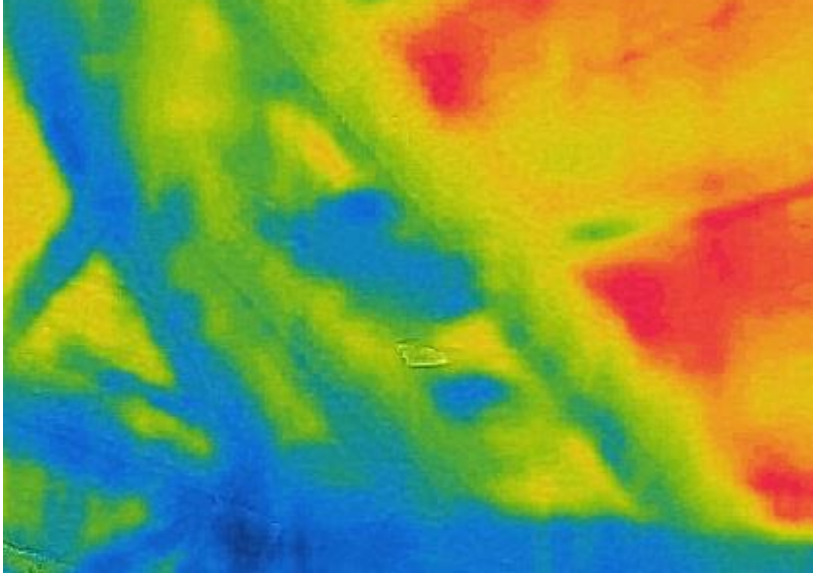
写真番号	K 1 - 1
撮影部位	天井裏
改修の必要性	-
修理時の概算金額	
<p>天井裏から天井板に向かって撮影したサーモカメラの画像です。天井板が熱く反応し、雨漏りが発生している場合は部分的に色が青色になります。隅々まで調査して雨漏りの形跡が無い事が確認できました。</p>

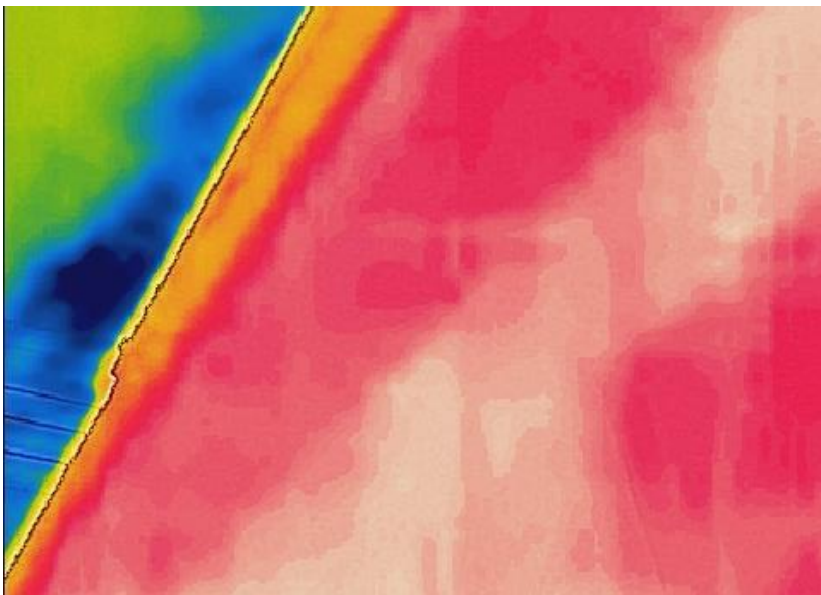
写真番号	K 1 - 2
撮影部位	軒天井
改修の必要性	-
修理時の概算金額	
<p>外部軒天井を撮影した画像です。漏水の形跡は見られませんでした。</p>

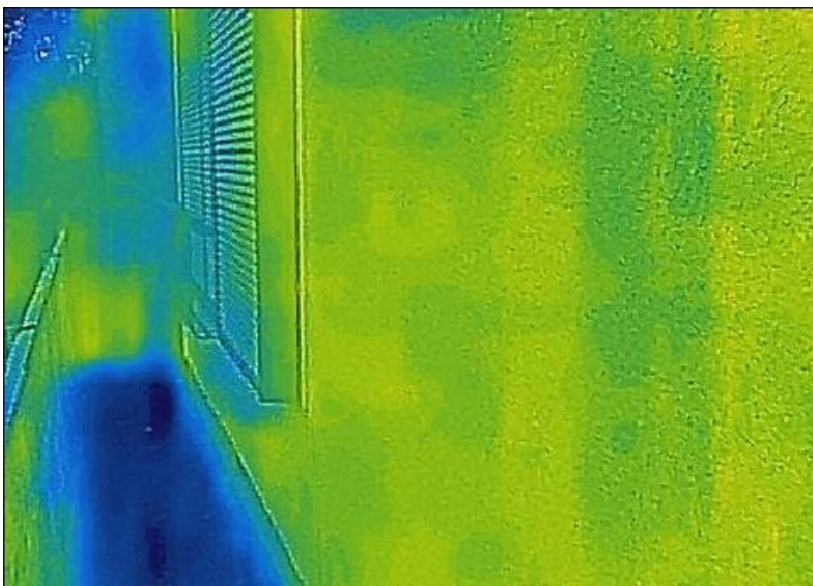
写真番号	K 2 - 1
撮影部位	サッシ回り
改修の必要性	-
修理時の概算金額	
<p>室内サッシ周りを撮影した画像です。漏水の形跡は見られませんでした。</p>
