埼玉県さいたま市 A様

住宅診断報告書

アシュア住宅診断

物件所在地	埼玉県さいたま市浦和区〇〇町-▲▲
構造種別	在来工法
規模	地上2階建て
築年数	18年
基礎	べた基礎
屋根	スレート屋根
外壁	窯業系サイディング

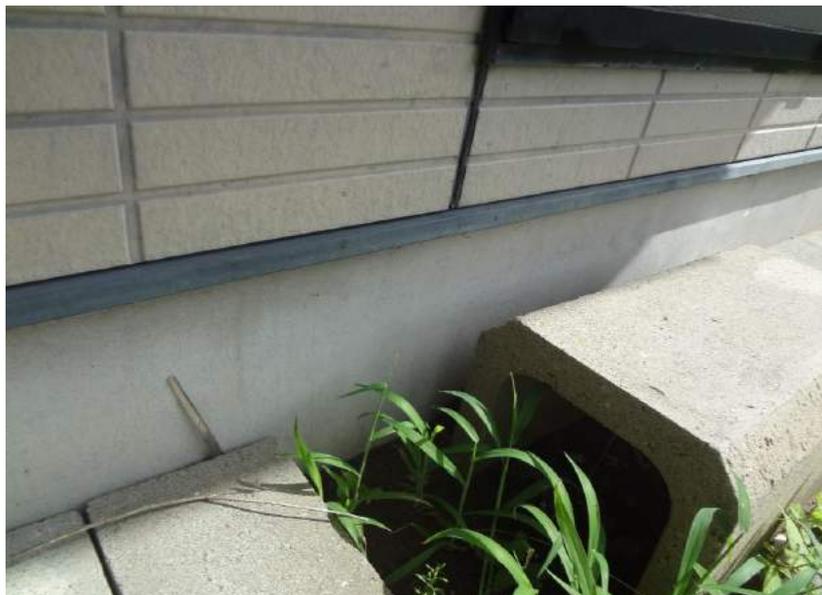
写真番号	A 1 - 1
撮影部位	基礎外部
改修の必要性	-
修理時の概算金額	
<p>基礎に目立つヒビは御座いませんでした。ちなみに0.3mm以下のヒビはヘアークラックと呼ばれ表面の仕上げが乾燥しているだけなので構造に何ら問題は有りません。ヘアークラックも無い丈夫な基礎と言えます。</p>

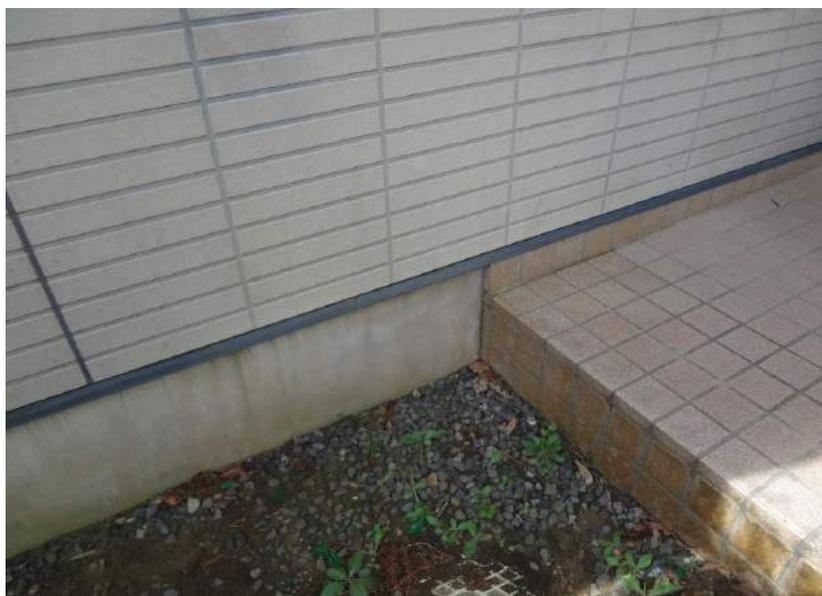
写真番号	A 2 - 1
撮影部位	玄関前基礎
改修の必要性	-
修理時の概算金額	
<p>タイルや土間との接合点に隙間は無く、水が浸入した形跡も有りませんでした。</p>

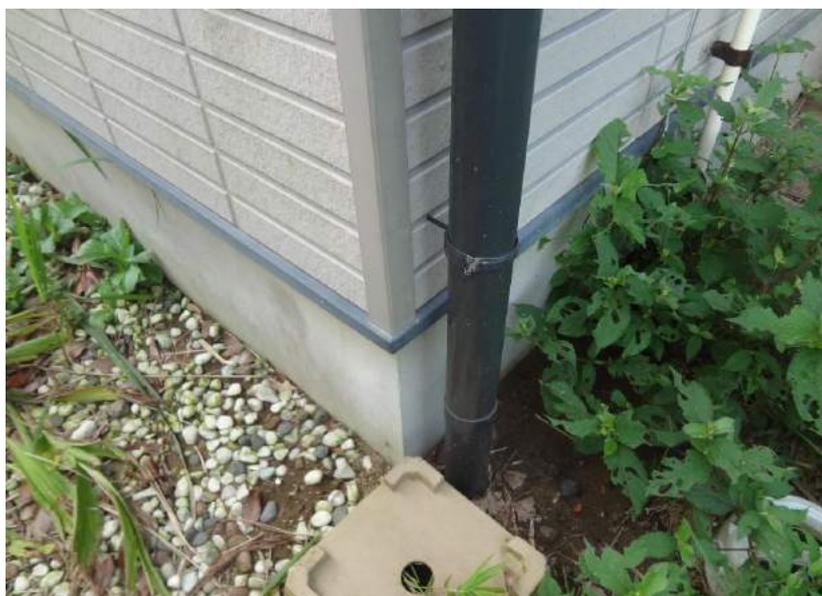
写真番号	A 4 - 1
撮影部位	基礎外周
改修の必要性	-
修理時の概算金額	
<p>鉄筋の露出や欠損は全周通して見られませんでした。又、外壁と基礎の間には板金にて水切りが施工されており、雨水が浸入するような劣化や施工不良は見られませんでした。</p>

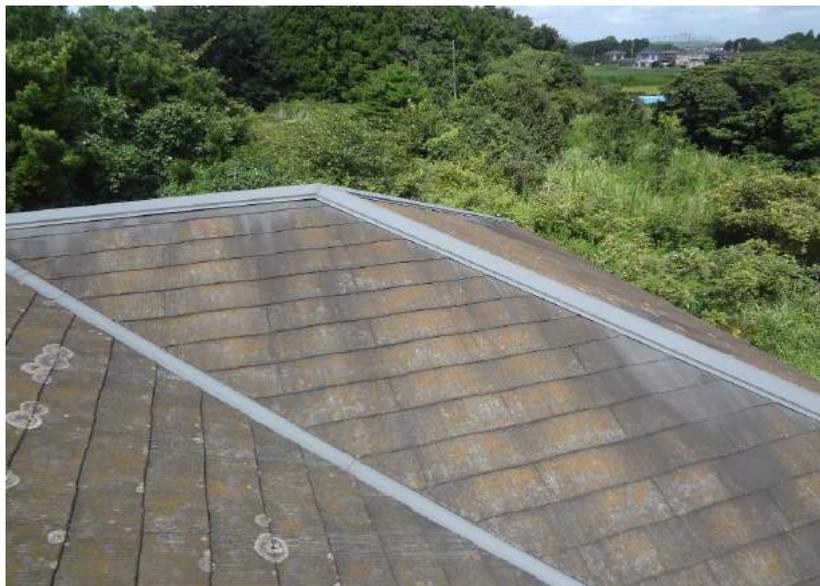
写真番号	B 1 - 1
撮影部位	屋根全面
改修の必要性	B
修理時の概算金額	10万円前後
<p>屋根は板金の「スレート葺き」という施工で仕上がっております。全体的に苔・錆が広がっています。一般的に新築後15年から20年で最初のメンテナンス時期が来るといわれているので塗装上塗りをお勧め致します。</p> <p>※屋根塗装(シリコン塗装) 10万円前後</p>

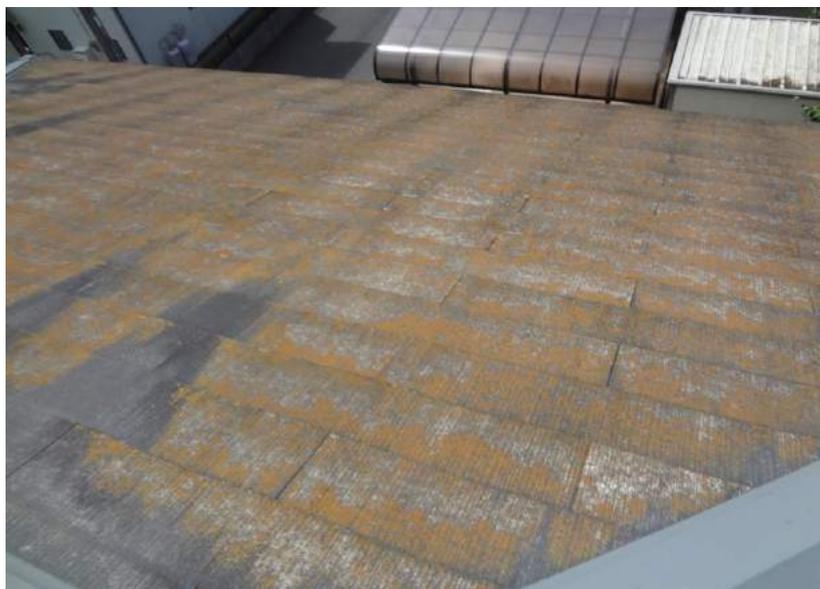
写真番号	B 1 - 2
撮影部位	屋根全面
改修の必要性	B
修理時の概算金額	上記に含む
<p>上記同様に苔・錆が広がっています。上塗り塗装をする場合は研磨と高圧洗浄で汚れを落とし、錆止め塗装の後に仕上げ塗装をします。業者によっては錆止め塗装を省略したり、上塗り塗装のグレードを下げて安く見せる場合がありますので注意しましょう。</p>

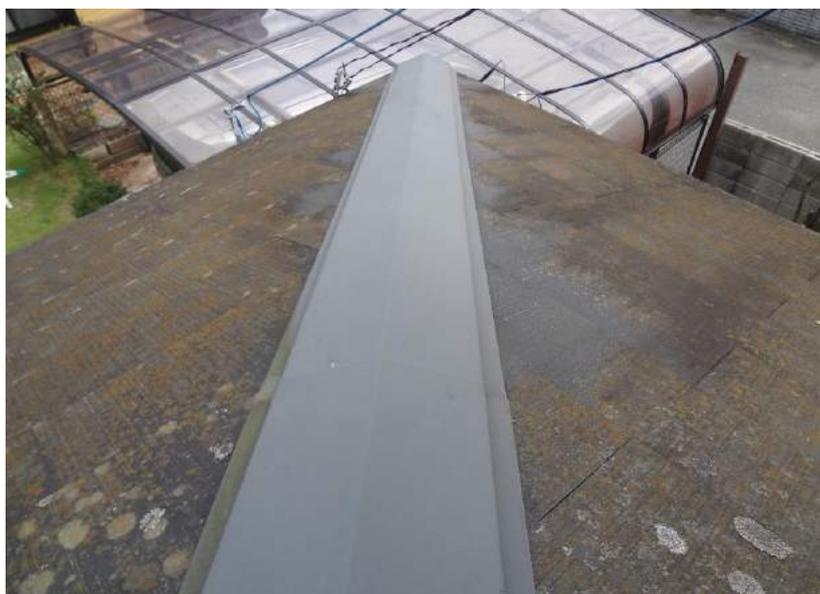
写真番号	B 1 - 3
撮影部位	屋根頂点
改修の必要性	-
修理時の概算金額	
<p>屋根頂点の棟木は板金で巻かれ防水処理がされておりました。ビスの浮きや施工不良は見られませんでした。</p>

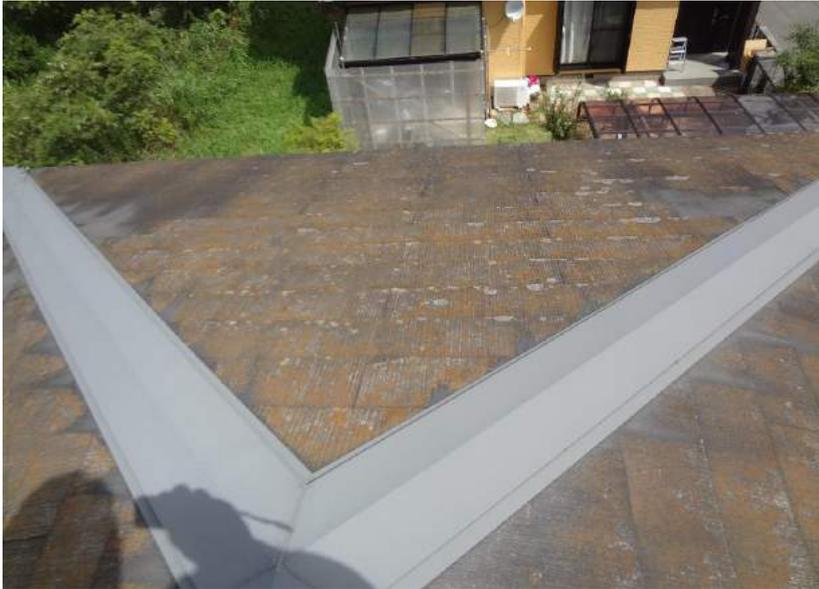
写真番号	B 1 - 4
撮影部位	屋根全体
改修の必要性	-
修理時の概算金額	
<p>雨漏りを起こしやすい谷部分や部材の接合点に施工不良や経年劣化は見られませんでした。</p>

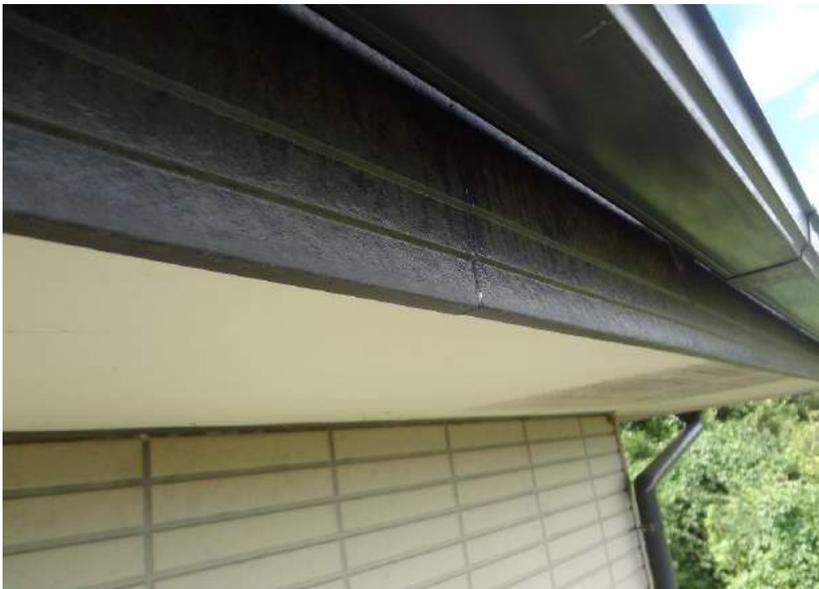
写真番号	B 2 - 1
撮影部位	破風板
改修の必要性	-
修理時の概算金額	
<p>屋根側面の破風板と呼ばれる部分は防水塗装で仕上がっております。こちらは当面メンテナンスフリーで大丈夫です。</p>

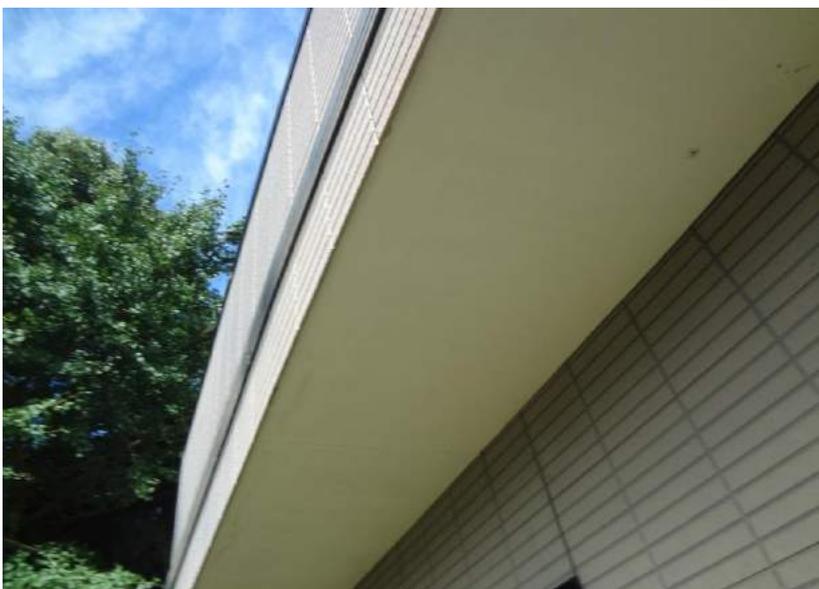
写真番号	B 3 - 1
撮影部位	軒天井
改修の必要性	-
修理時の概算金額	
<p>軒天井は一般的な住宅に使用されるケイ酸カルシウム板で施工されておりました。北側で経年劣化による黒ずみが見られましたが性能に影響するものではありません。景観上で気になる場合は塗装上塗りをお勧め致します。</p> <p>※軒天井塗装(エマルジョン塗装) 10万円前後</p>

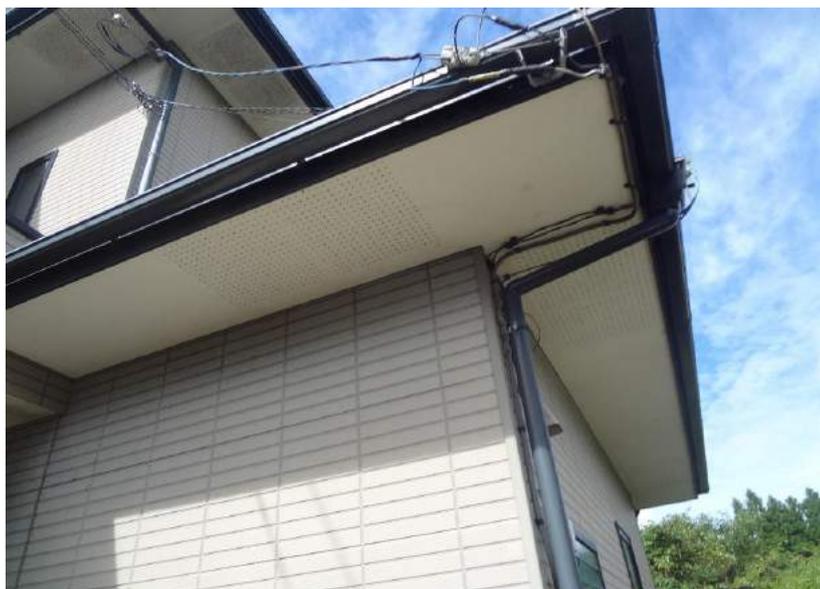
写真番号	B 5 - 1
撮影部位	軒天井
改修の必要性	-
修理時の概算金額	
<p>屋根裏の熱気・湿気を排出する換気が軒天井で取られていました。適切な配置・適切な量で施工されておりました。</p>

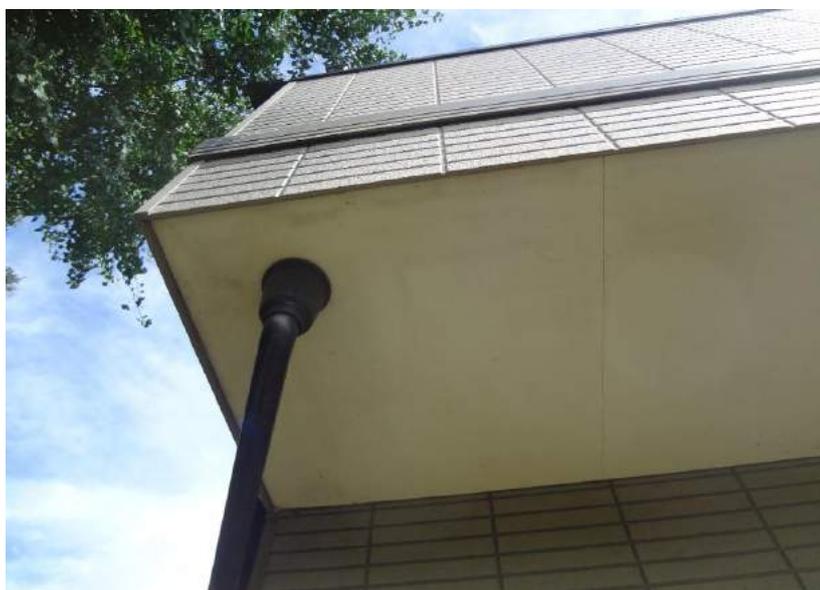
写真番号	B 6 - 1
撮影部位	軒天井
改修の必要性	-
修理時の概算金額	
<p>ベランダで水漏れが発生した場合、直下の軒天井に染みや劣化が見られません。ベランダで水漏れを起こした形跡は見られませんでした。</p>

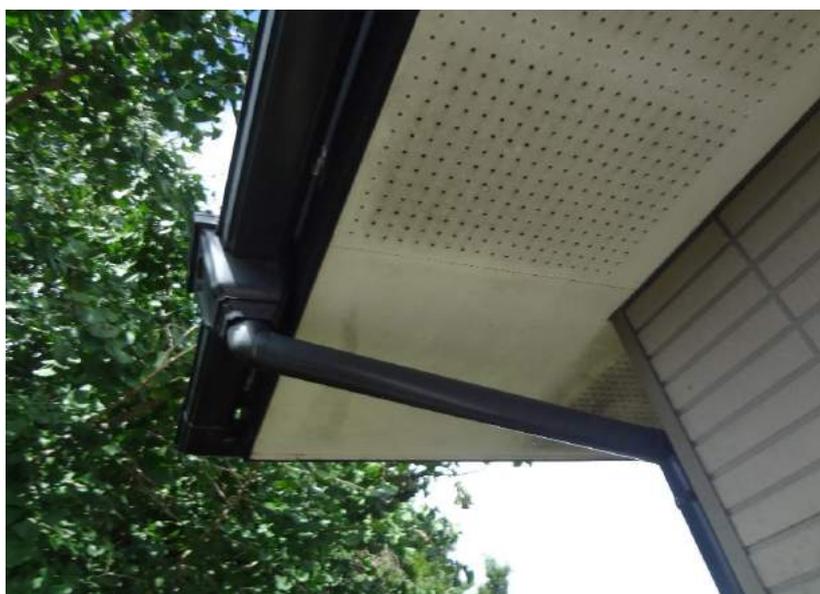
写真番号	B 6 - 2
撮影部位	軒天井
改修の必要性	-
修理時の概算金額	
<p>外壁・屋根の接合点など雨染みが起こりやすい部分を含め、全体を通して雨漏りの形跡は見られませんでした。</p>

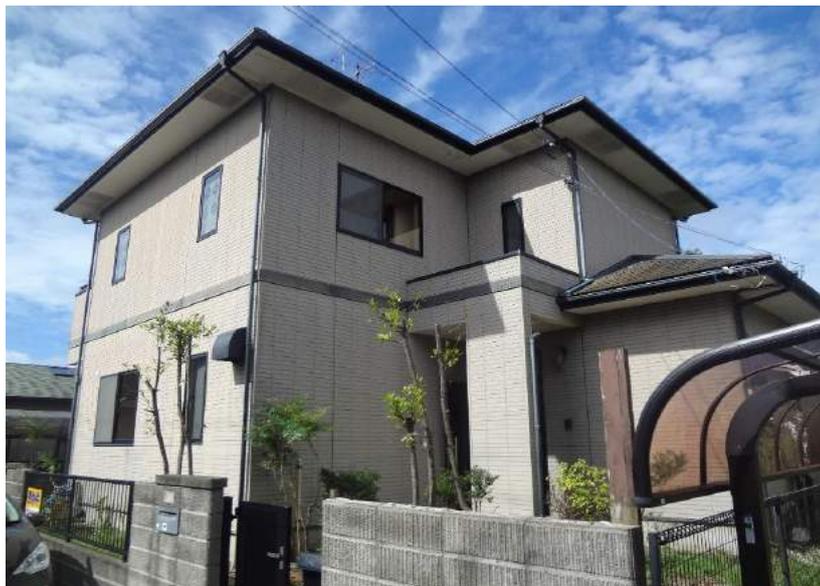
写真番号	C 1 - 1
撮影部位	外壁
改修の必要性	B
修理時の概算金額	60~80万円
<p>外壁は窯業系サイディングで施工されておりました。屋根と同じ時期に外壁もメンテナンスすると長持ちします。表面のコーティングが落ちると雨水が浸透しやすくなります。 ※外壁塗装(足場含む) 60~80万円</p>

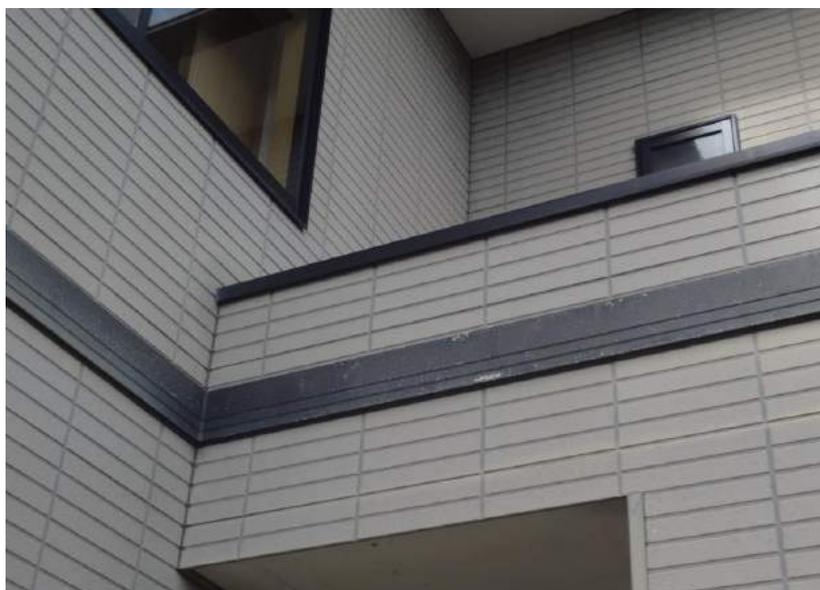
写真番号	C 1 - 2
撮影部位	外壁
改修の必要性	B
修理時の概算金額	上記に含む
<p>外壁板、帯部材の塗料が剥れ雨水を染み込みやすい状態になっております。現状で雨水浸透による部材の劣化は見られませんが、放置すると補修に大きな費用が掛かるので早期の塗装工事をお勧めいたします。</p>

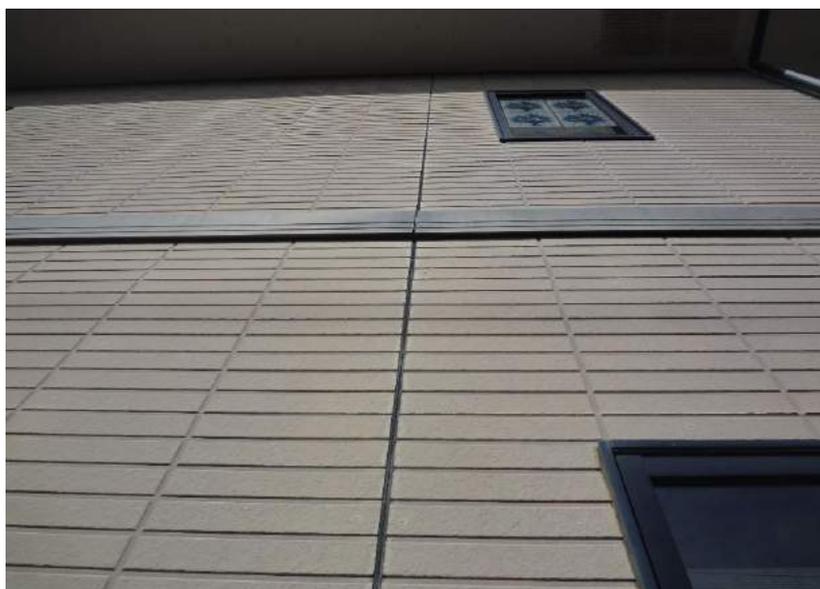
写真番号	C 4 - 1
撮影部位	外壁
改修の必要性	B
修理時の概算金額	上記に含む
<p>外壁板つなぎ合わせのコーキングに劣化が見られました。外壁塗装をするとコーキング上にも塗膜が出来ます。</p>

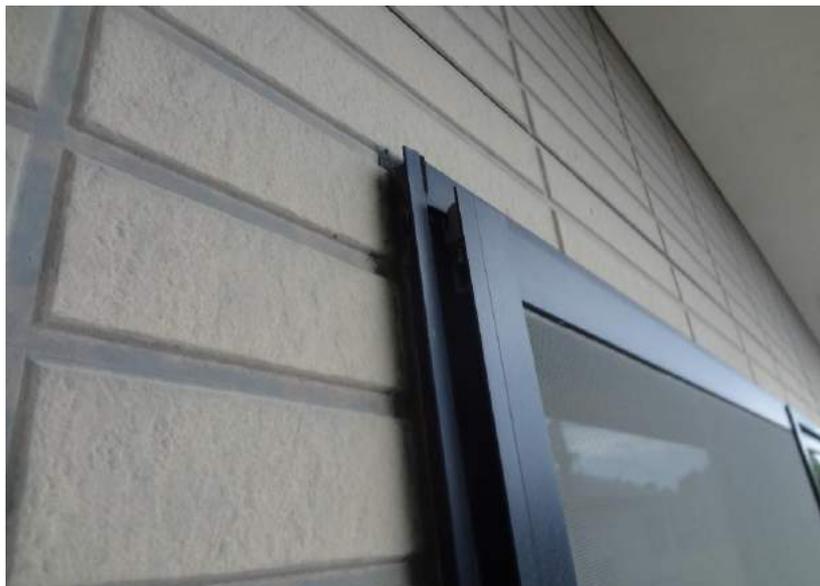
写真番号	C 4 - 2
撮影部位	外壁
改修の必要性	-
修理時の概算金額	
<p>サッシ回りの防水は性能を保っています。上塗り塗装をすることでさらに長持ちします。</p>

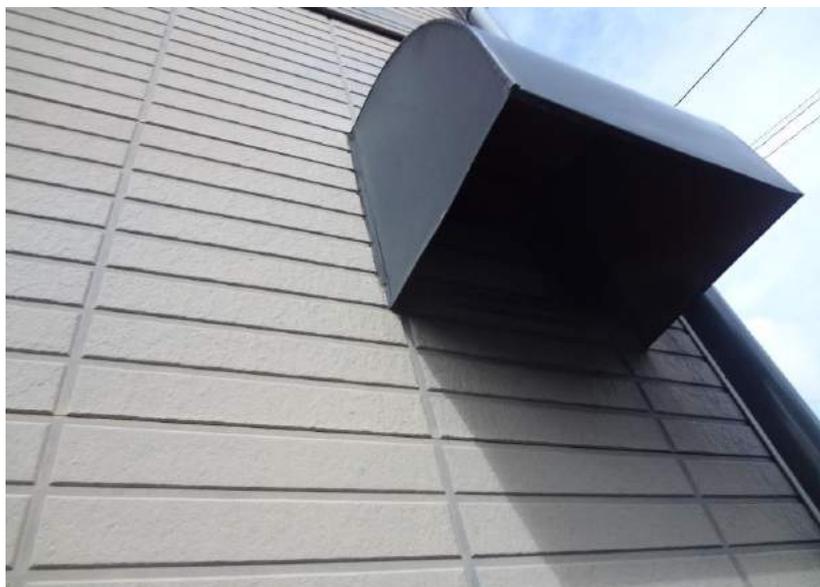
写真番号	C 4 - 1
撮影部位	外壁
改修の必要性	-
修理時の概算金額	
<p>外壁付帯部材周辺で水漏れを起こした形跡は見られませんでした。</p>

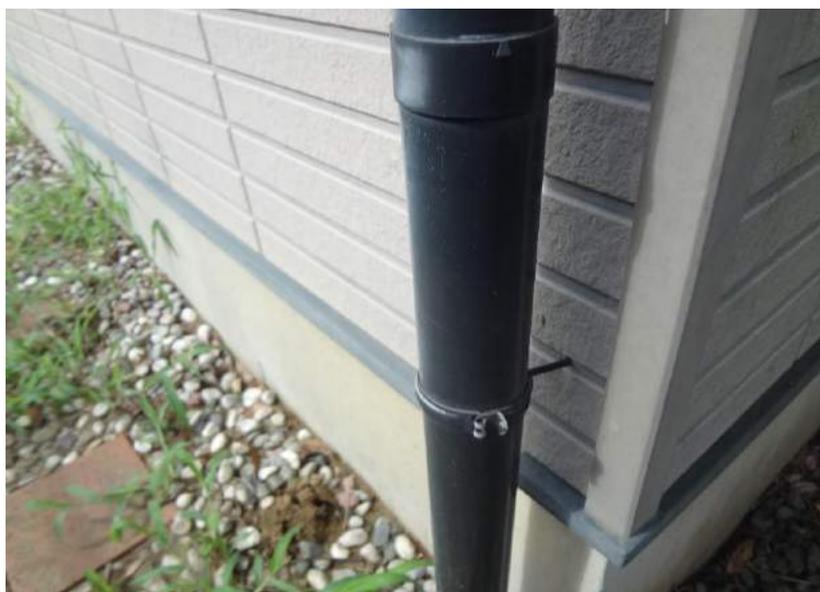
写真番号	C 4 - 2
撮影部位	住宅全体
改修の必要性	-
修理時の概算金額	
<p>縦樋の金具接合点はコーキングにて防水処理がされており雨漏りの形跡は見られませんでした。</p>

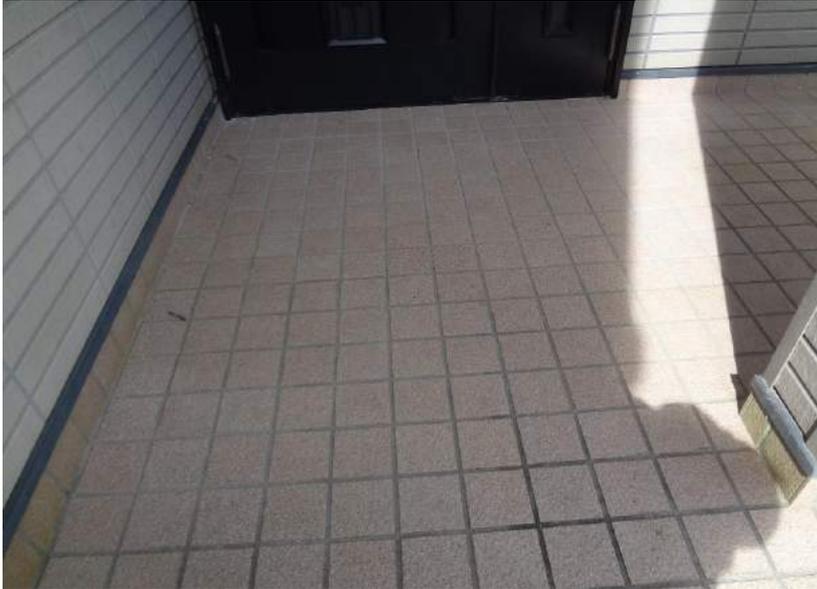
写真番号	D 1 - 1
撮影部位	玄関外部
改修の必要性	-
修理時の概算金額	
<p>タイルの浮き、目地の剥れは見られませんでした。</p>

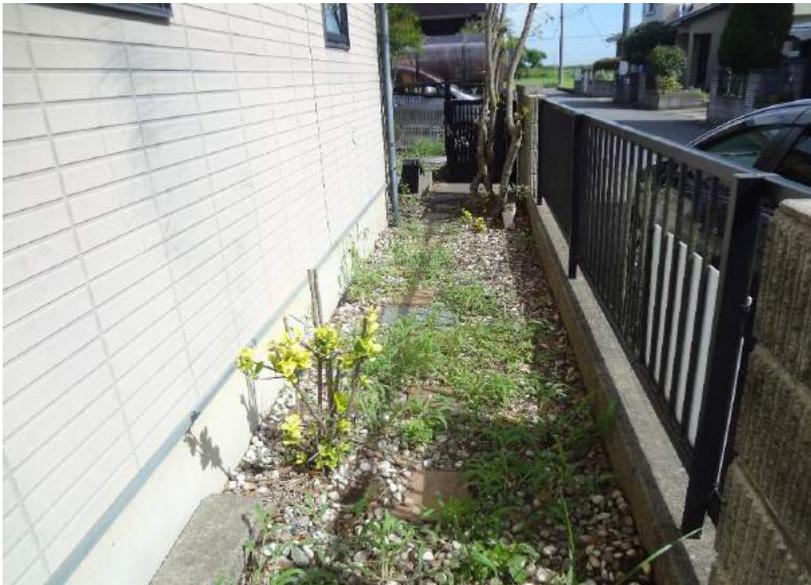
写真番号	D 2 - 1
撮影部位	基礎周辺土間
改修の必要性	-
修理時の概算金額	
<p>建物周辺で土間の陥没は見られませんでした。転圧不良や地盤沈下の現象は有りません。</p>

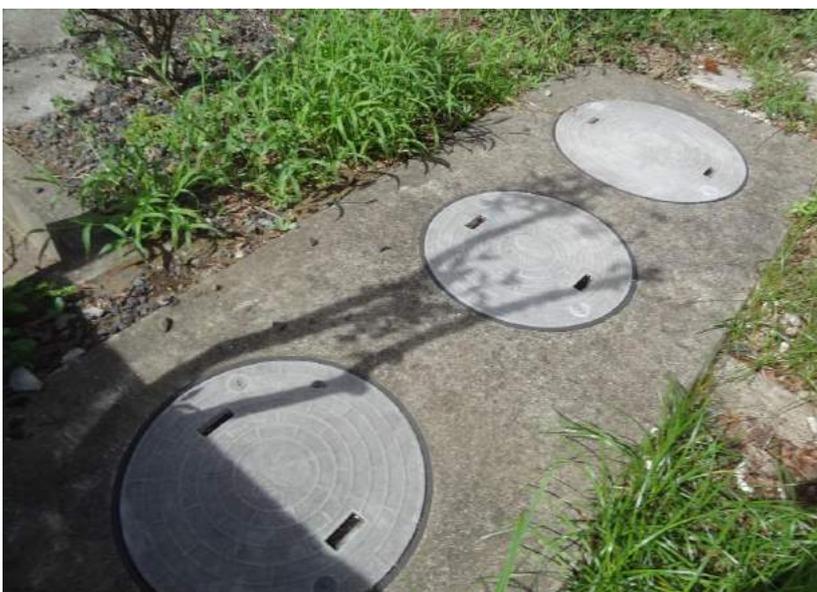
写真番号	D 2 - 2
撮影部位	合併浄化槽
改修の必要性	-
修理時の概算金額	
<p>コンクリート土間も同様に陥没や鉄筋の露出など施工不良は見られませんでした。</p>

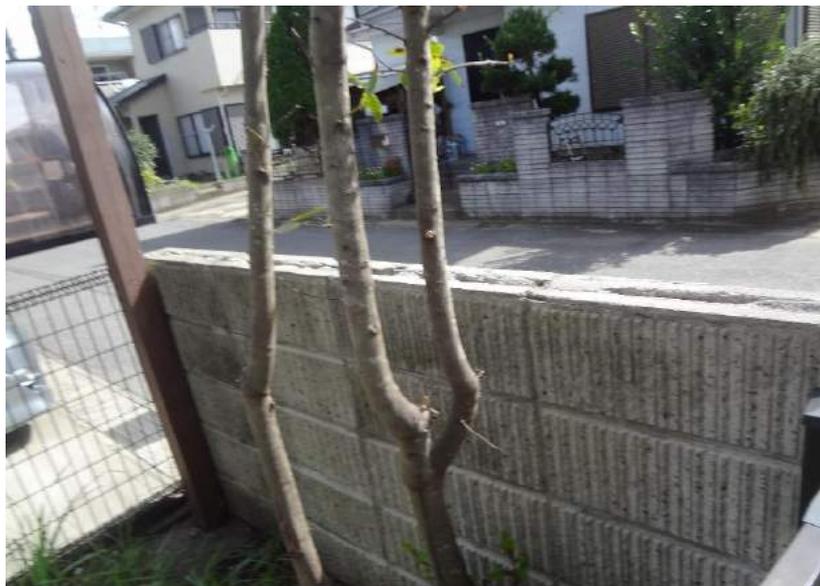
写真番号	D 2 - 3
撮影部位	外部土間
改修の必要性	-
修理時の概算金額	
<p>ブロック塀にグラつきや亀裂は見られませんでした。但し頂点の部材(笠木)が外されていました。地震で外れたか景観上意図的に外したのだと思われます。部材は残っていたので補修する場合は施工費のみで復旧できます。</p> <p>※ブロック塀笠木復旧 3~5万円</p>

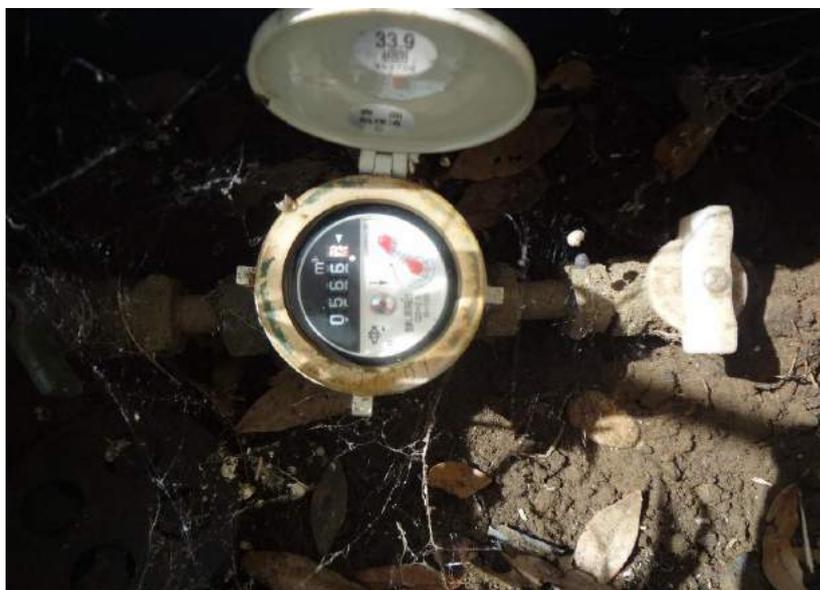
写真番号	D 3 - 1
撮影部位	外部土間
改修の必要性	-
修理時の概算金額	
<p>水道メーターは調査開始時と終了時で変化は無く、地中内で漏水している形跡は有りませんでした。</p>

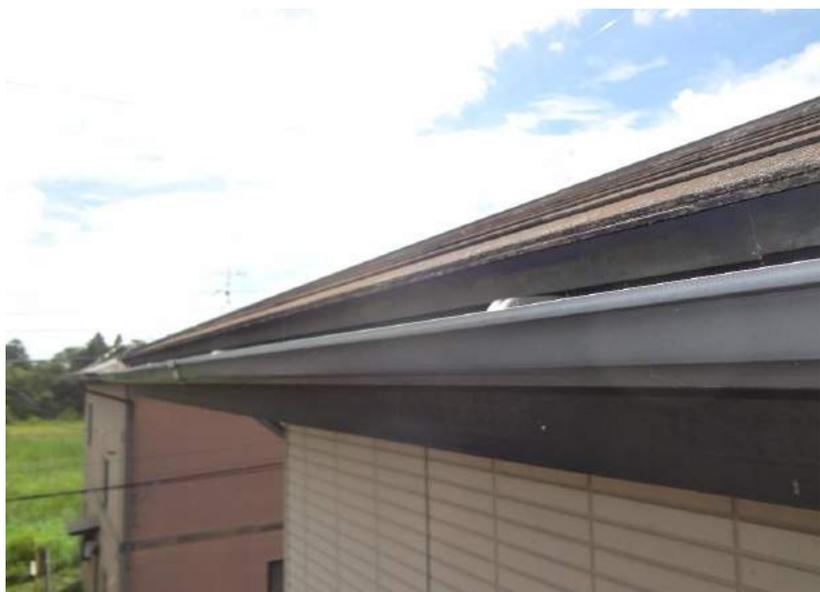
写真番号	D 4 - 1
撮影部位	雨樋
改修の必要性	-
修理時の概算金額	
<p>雨樋の金具は適切な位置に適切な数だけ設置されていました。グラつき等も見受けられませんでした。</p>

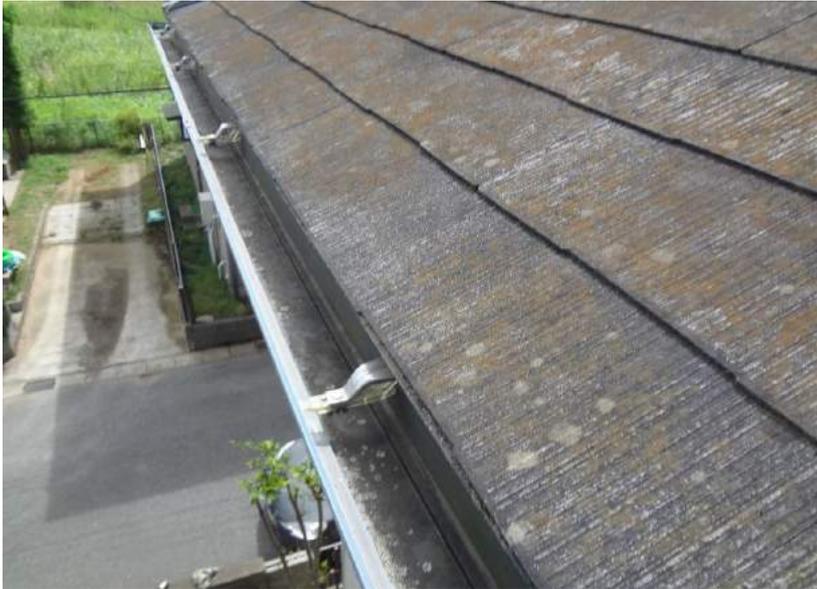
写真番号	D 4 - 2
撮影部位	雨樋
改修の必要性	-
修理時の概算金額	
<p>雨水の流れを妨げるゴミや落ち葉は有りませんでした。</p>

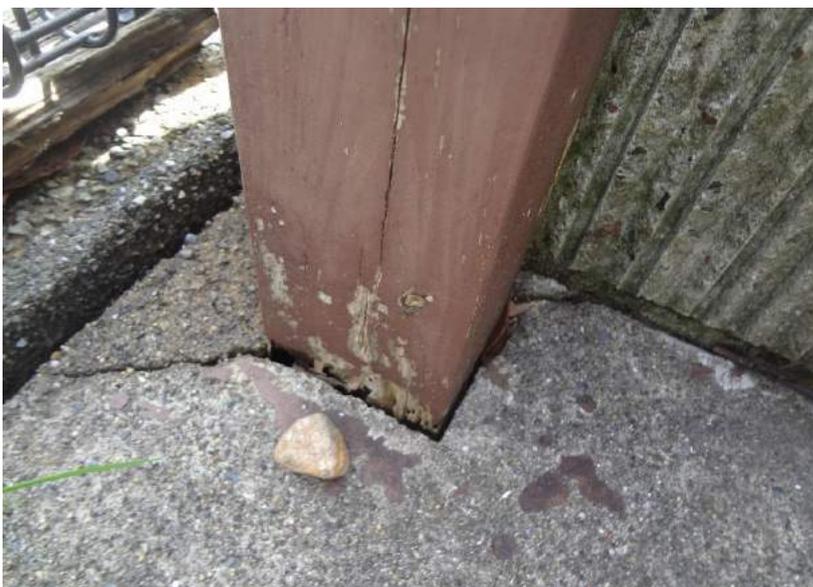
写真番号	D 6 - 1
撮影部位	外部木部
改修の必要性	C
修理時の概算金額	
<p>外部の木部足元でシロアリ腐食の形跡が見られました。不要な場合は撤去する事をお勧めいたします。</p>

床下・天井裏を含め調査を致しましたが、雨漏りや構造的な問題・水漏れは見られませんでした。
外壁・屋根は塗装時期が来ています。
外部塗装は錆止め等の下塗りをするか、塗料の耐用年数で費用が変わります。
粗悪なものだと5年程度で剥離してしまうので上記の2点を必ず確認しましょう。
外部の木材でシロアリ腐食の形跡が見られました。
新築時に防蟻処理をしたので床下構造材まで来ていないようですが、住宅にシロアリを呼び寄せる原因となりますので木材の撤去をお勧めいたします。

外壁・屋根の塗装
外部木材の撤去
ボイラーの交換

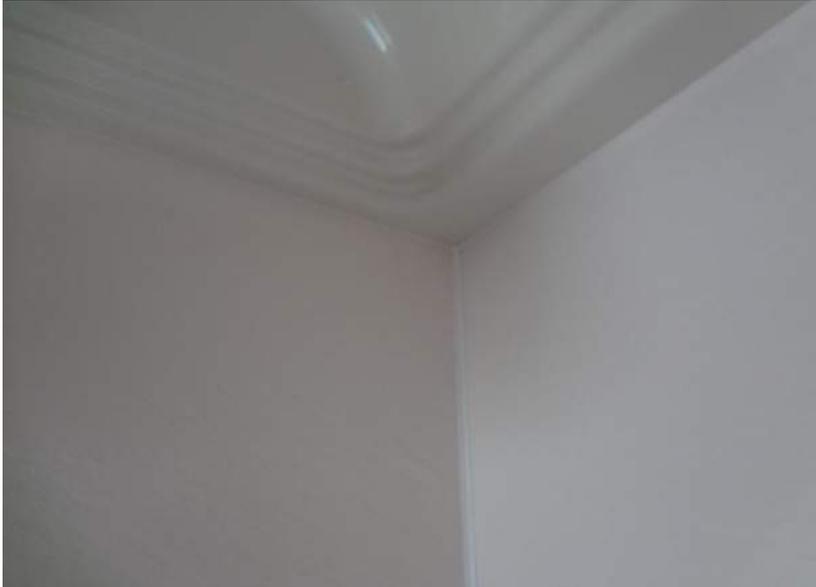
写真番号	E 1 - 1
撮影部位	浴室
改修の必要性	-
修理時の概算金額	
<p>浴室内部の目地の劣化や施工不良は見られませんでした。</p> <p>水廻り全体で言える事ですが、長期間使用していない場合、通水した際に赤水・錆び水が出る可能性があります。15分程出し放しにし様子を見て下さい。</p>

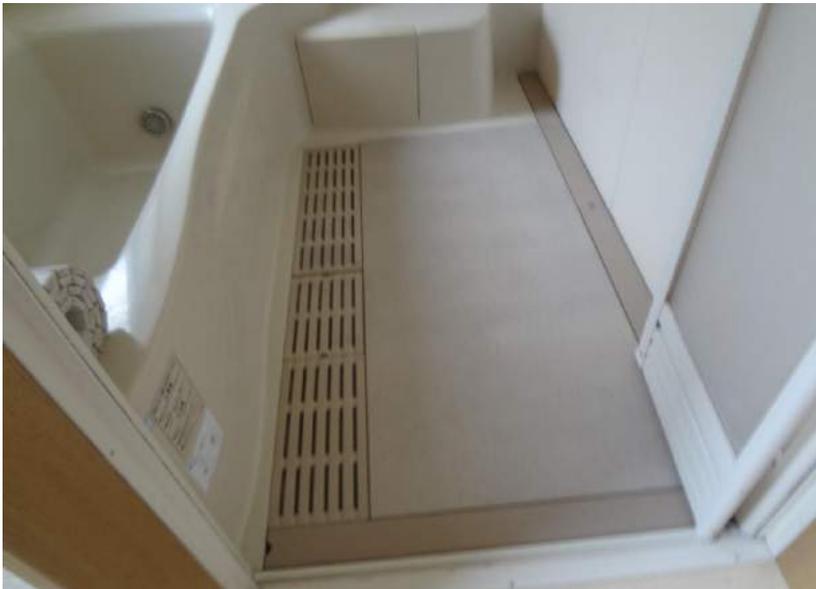
写真番号	E 1 - 2
撮影部位	浴室
改修の必要性	-
修理時の概算金額	
<p>浴室の床取合い・水栓・入り口建具にグラつきや使用の支障は有りませんでした。</p>

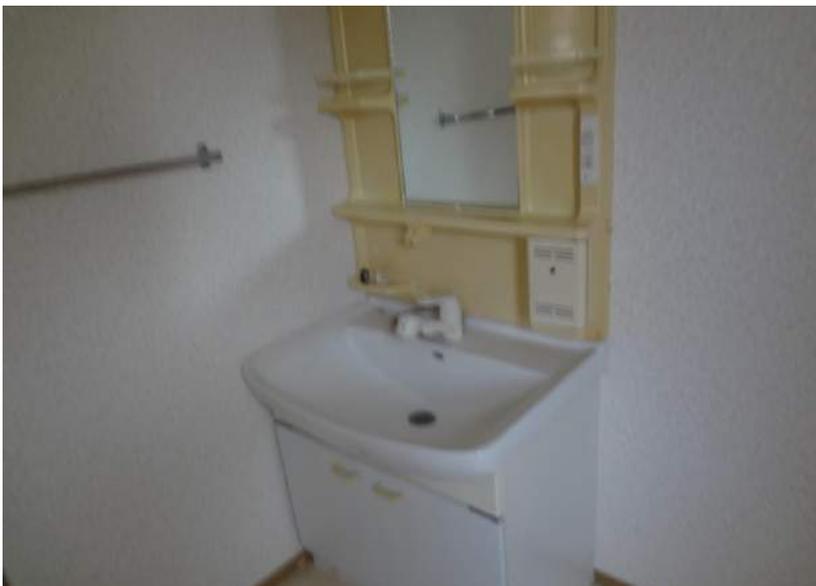
写真番号	E 3 - 1
撮影部位	洗面
改修の必要性	-
修理時の概算金額	
<p>洗面化粧台水栓にグラつきやパッキン摩耗による水漏れは有りませんでした。</p>

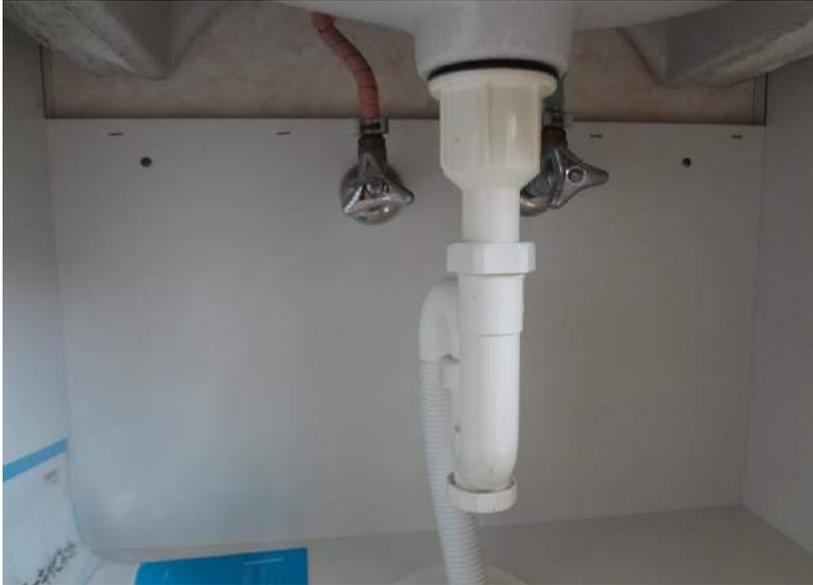
写真番号	E 3 - 2
撮影部位	洗面
改修の必要性	-
修理時の概算金額	
排水回りも同様にパッキンの摩耗や漏水の症状は有りませんでした。

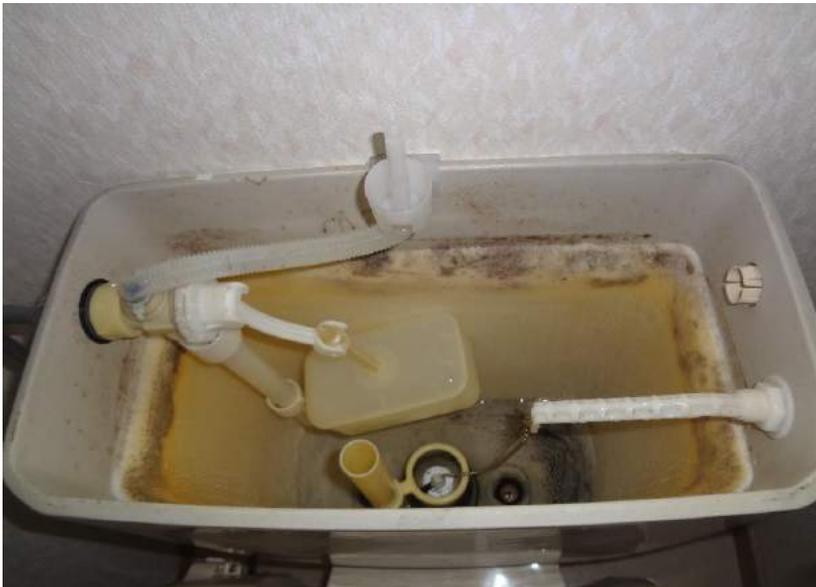
写真番号	E 5 - 1
撮影部位	トイレ
改修の必要性	-
修理時の概算金額	
トイレの内部で水漏れ・パッキン等の部品劣化は見られませんでした。 ちなみにトイレの部品で最初に劣化するの「ボールタップ」という部材です。水の流れが止まらなくなる症状が出ます。 1万円前後で修理出来ます。

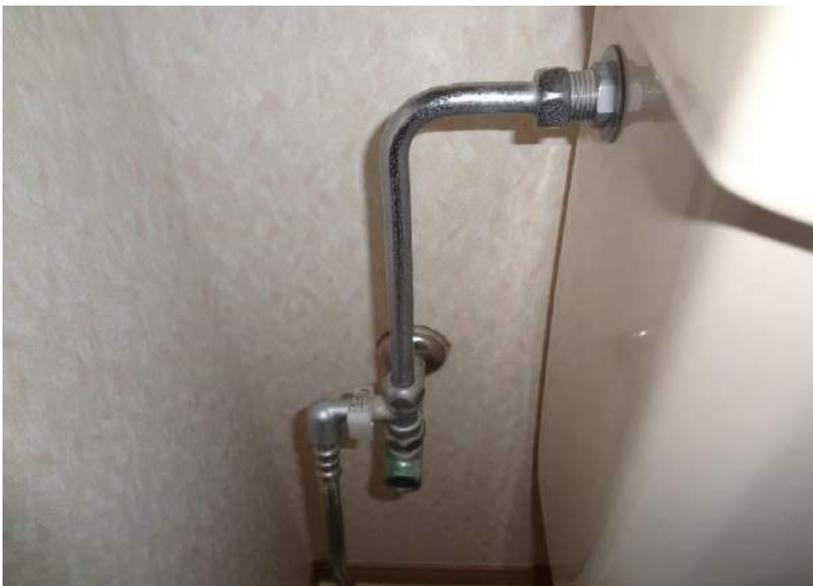
写真番号	E 7 - 1
撮影部位	トイレ
改修の必要性	-
修理時の概算金額	
トイレ給排水付近のパッキン等の部品劣化は見られませんでした。

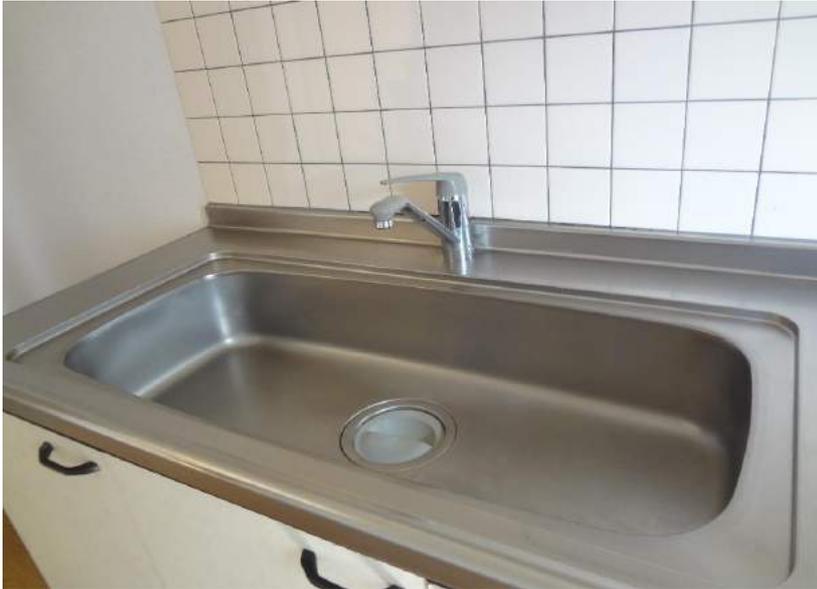
写真番号	E 8 - 1
撮影部位	台所
改修の必要性	-
修理時の概算金額	
<p>台所水栓にグラつきやパッキン摩耗による水漏れは有りませんでした。壁面は防火・防水対策でタイルで施工されており、目地やタイル本体に亀裂は見られませんでした。</p>

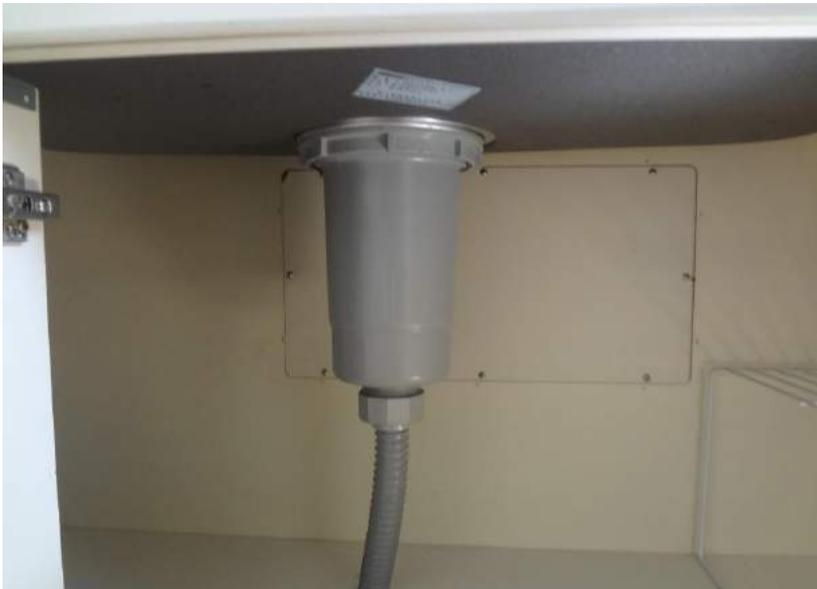
写真番号	E 8 - 2
撮影部位	台所
改修の必要性	-
修理時の概算金額	
<p>台所排水も同様にパッキンの摩耗や水漏れの形跡は見られませんでした。</p>

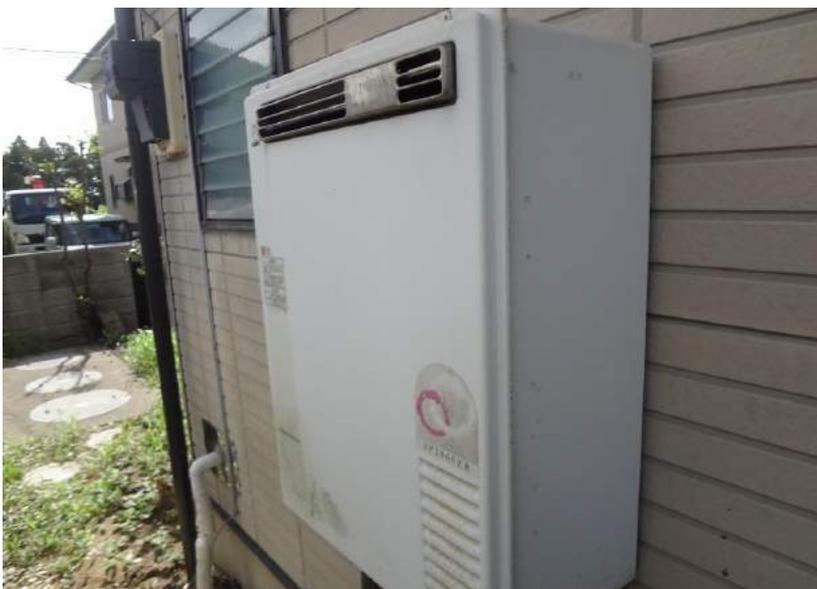
写真番号	E 9 - 1
撮影部位	給湯器
改修の必要性	B
修理時の概算金額	
<p>ボイラーの耐用年数が過ぎているようです。入居前に不動産業者により交換するとお聞きしましたので概算は省略致します。</p>

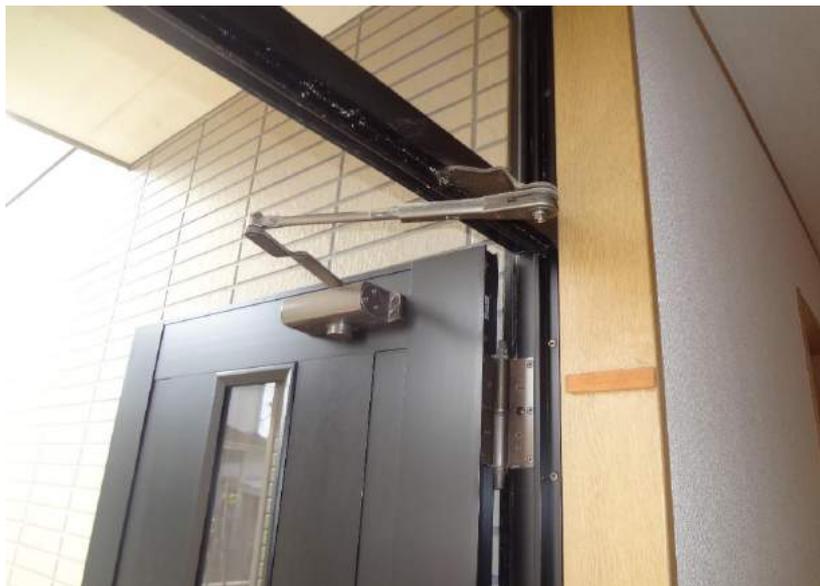
写真番号	F 1 - 1
撮影部位	住宅全体
改修の必要性	-
修理時の概算金額	
<p>玄関ドアの開閉に異常は有りませんでした。ストッパーとなるドアアームも正常に動作しています。</p>

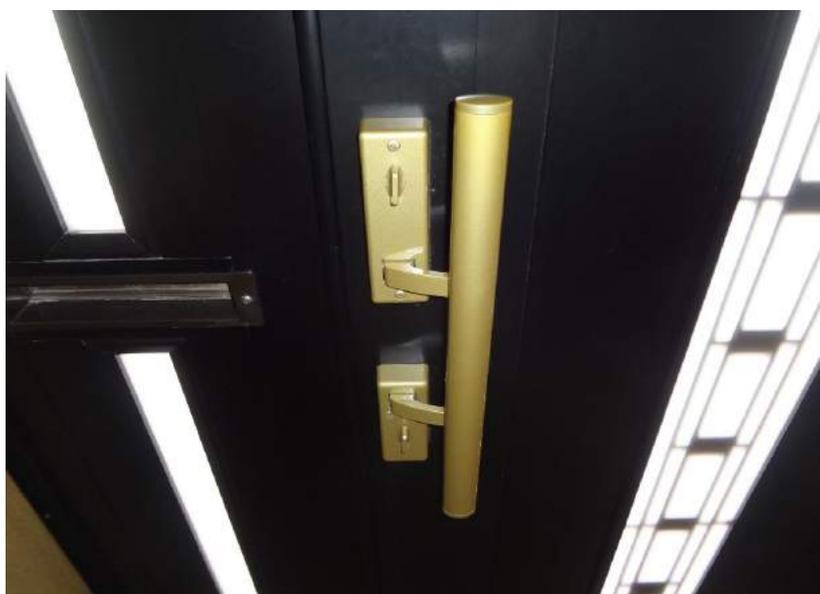
写真番号	F 1 - 2
撮影部位	住宅全体
改修の必要性	-
修理時の概算金額	
<p>鍵の掛かり具合や開閉に問題は有りませんでした。</p>

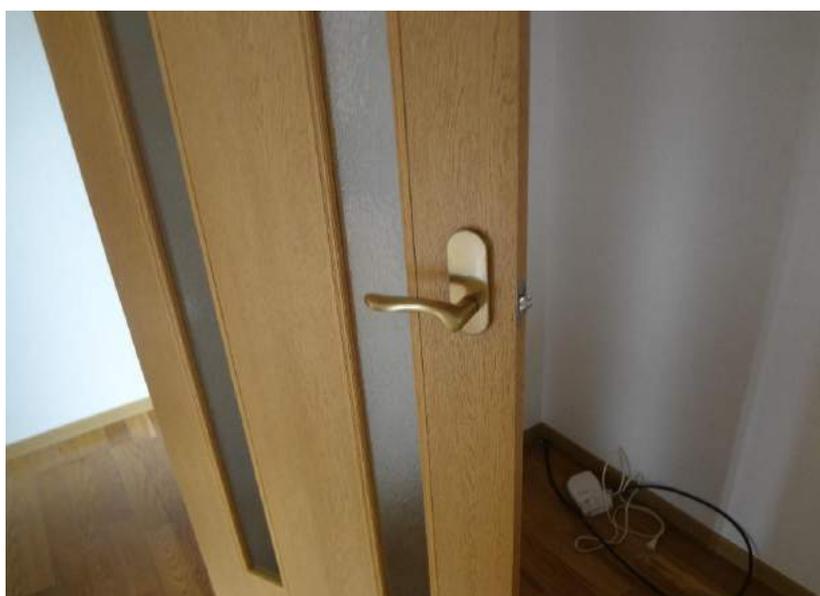
写真番号	F 1 - 3
撮影部位	住宅全体
改修の必要性	-
修理時の概算金額	
<p>内部ドアに歪みや開閉支障は有りませんでした。</p>

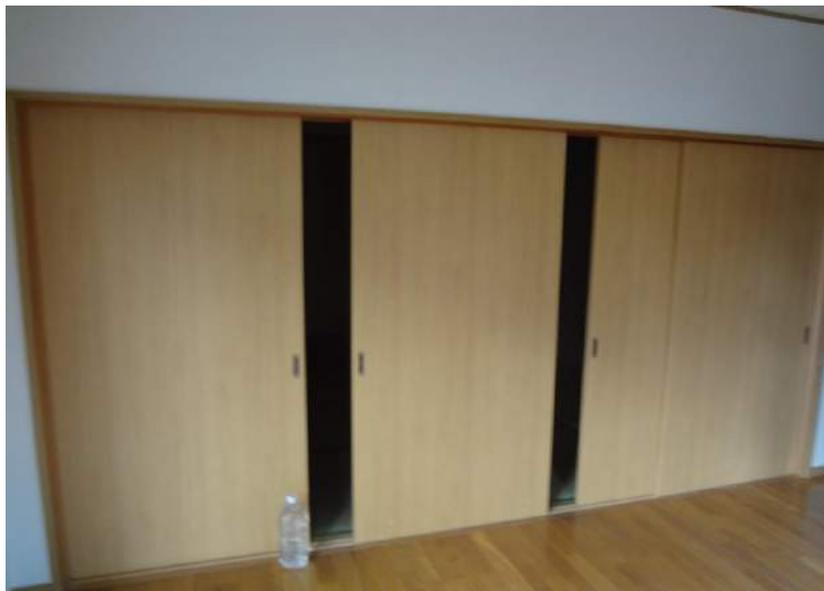
写真番号	F 1 - 4
撮影部位	住宅全体
改修の必要性	-
修理時の概算金額	
<p>引き戸の開閉にも支障は有りませんでした。築年数が経過すると鴨居(建具の上枠)がたわむ事があるのですがそのような不具合は起こしていないようです。</p>

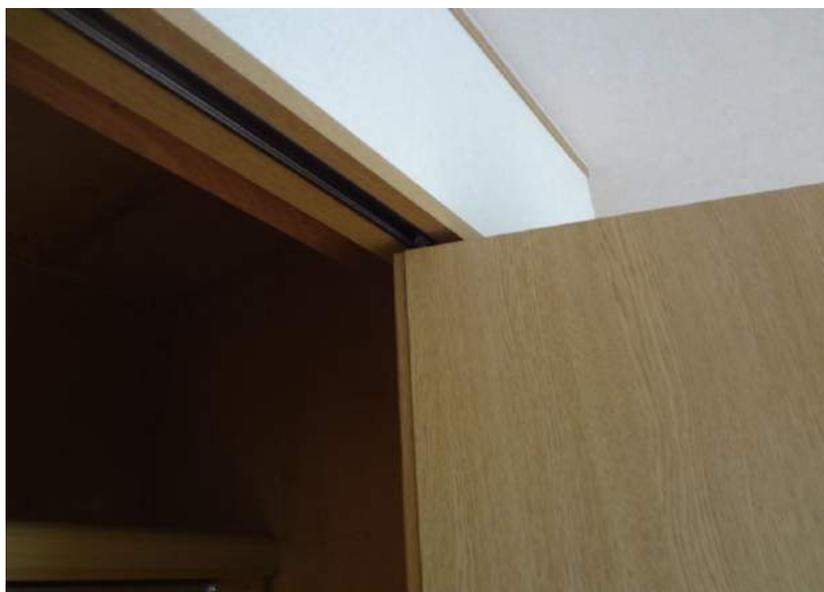
写真番号	F 2 - 1
撮影部位	住宅全体
改修の必要性	C
修理時の概算金額	5千円前後
<p>2階寝室クローゼットの開閉が戸車の不良により支障が出ておりました。調整で補修可能です。</p> <p>※クローゼット戸車調整 5千円前後</p>

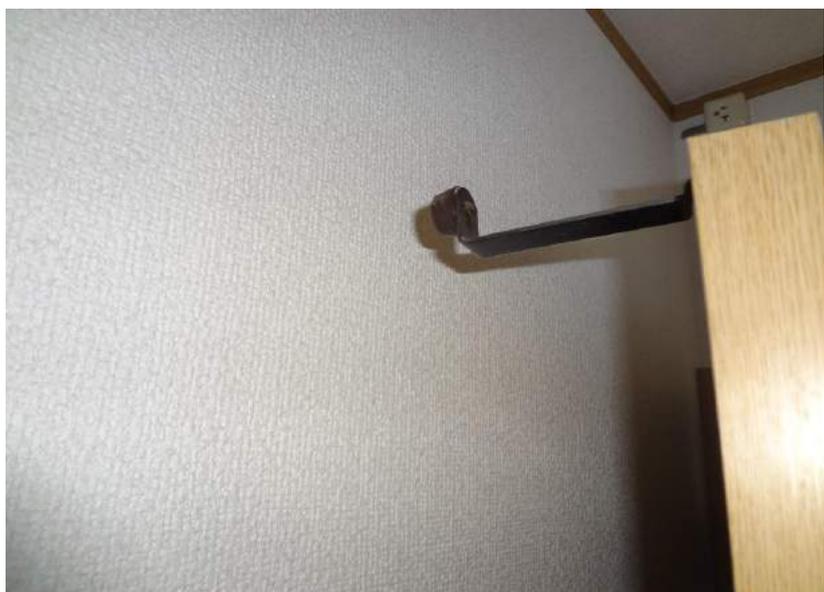
写真番号	F 3 - 1
撮影部位	住宅全体
改修の必要性	-
修理時の概算金額	
<p>ドアストッパーは適切な箇所に適切な個数だけ設置されておりました。</p>

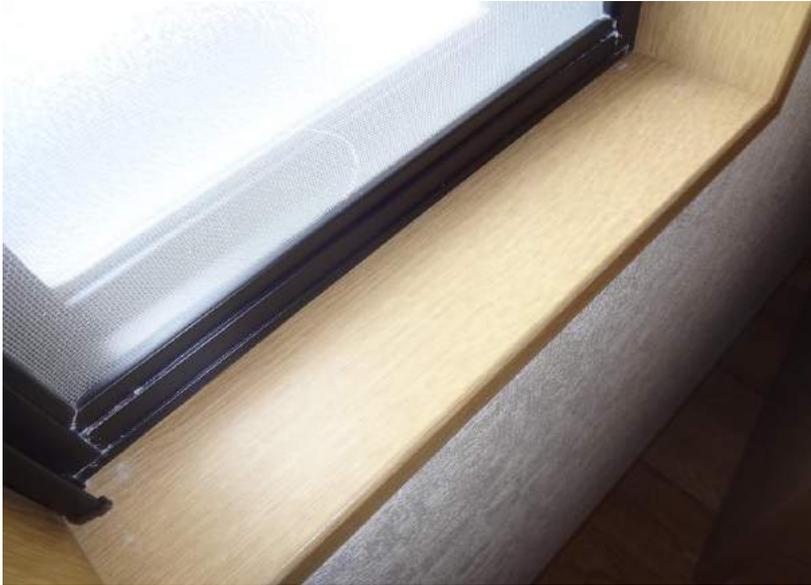
写真番号	F 3 - 3
撮影部位	住宅全体
改修の必要性	-
修理時の概算金額	
外部建具枠周りに欠損や施工不良は見られませんでした。

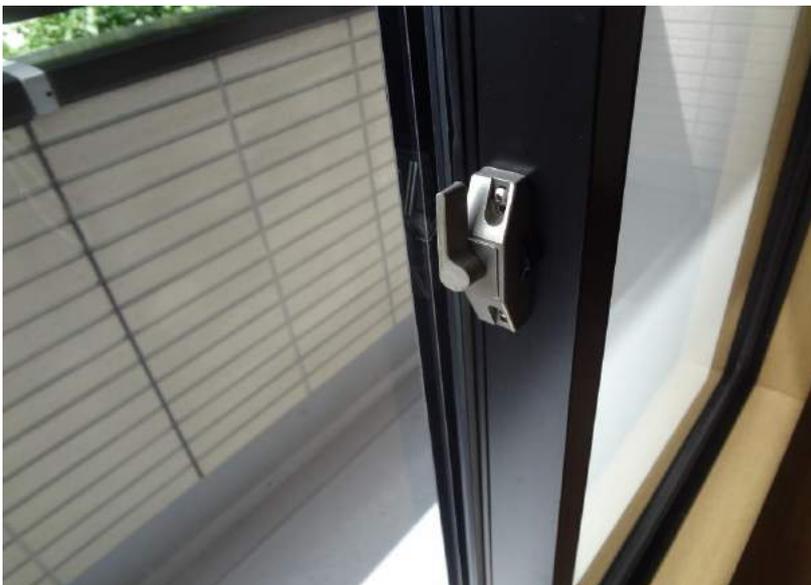
写真番号	F 3 - 4
撮影部位	住宅全体
改修の必要性	-
修理時の概算金額	
鍵の掛かり具合をチェックしましたが異常は有りませんでした。

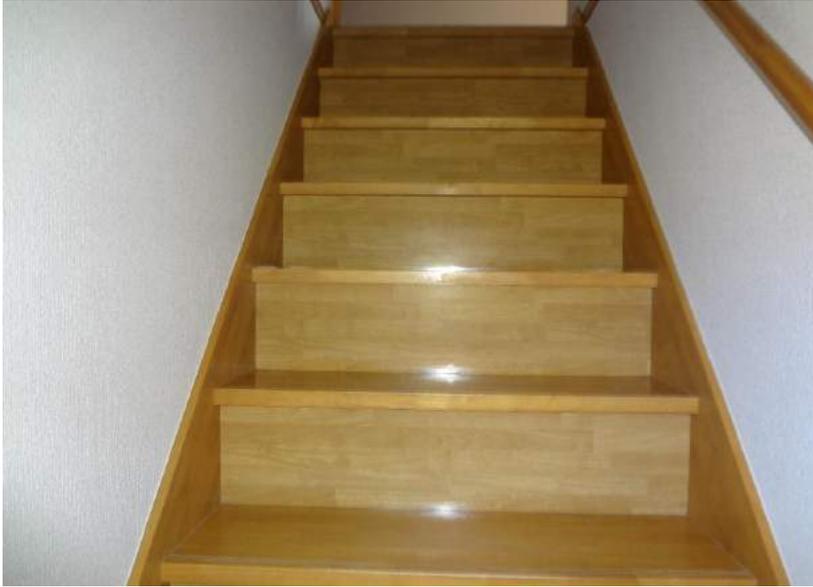
写真番号	G 1 - 1
撮影部位	階段
改修の必要性	-
修理時の概算金額	
欠損や腐食は有りませんでした。

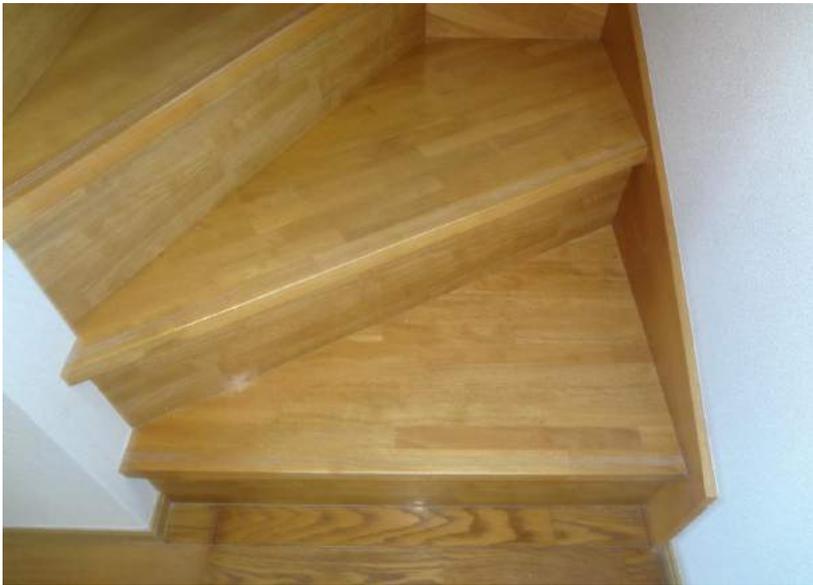
写真番号	G 2 - 1
撮影部位	階段
改修の必要性	-
修理時の概算金額	
踏み面の広さ・蹴上の高さ・勾配に問題は有りませんでした。
