埼玉県さいたま市 A様

住宅診断報告書

アシュア住宅診断

物件所在地	埼玉県さいたま市浦和区〇〇町-▲▲
構造種別	在来工法
規模	地上2階建て
築年数	18年
基礎	べた基礎
屋根	スレート屋根
外壁	窯業系サイディング

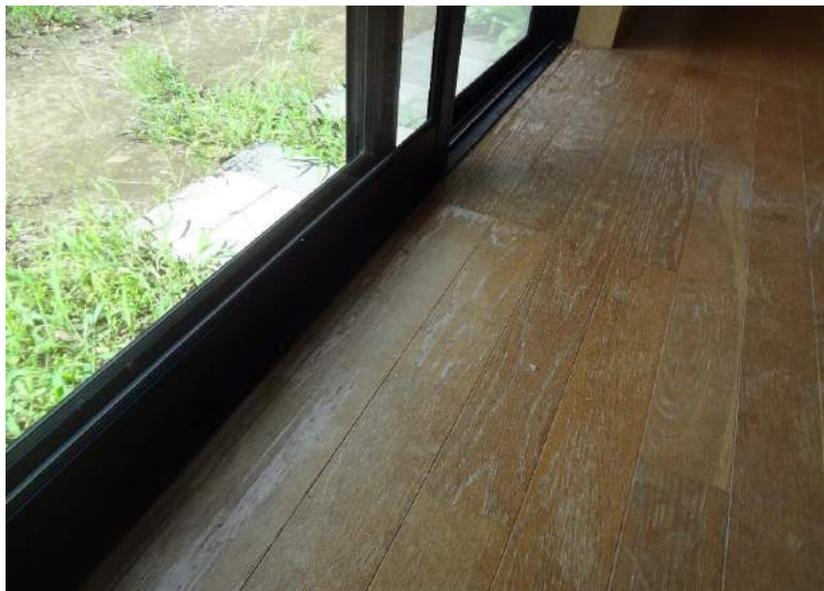
写真番号	H 1 - 1
撮影部位	サッシ回り
改修の必要性	C
修理時の概算金額	5~8万円
<p>掃き出しサッシ周りの床にコーティングの剥離が見られました。冬季の結露によるものと思われます。サッシ自体の性能の他に石油ファンヒーターの使用、観葉植物、部屋干しが結露を起こしやすくします。上記3点を注意しても結露が抑えられない場合は安価で断熱強化できる内窓取り付けをお勧めいたします。 ※内窓取り付け(掃き出し) 5~8万円</p>

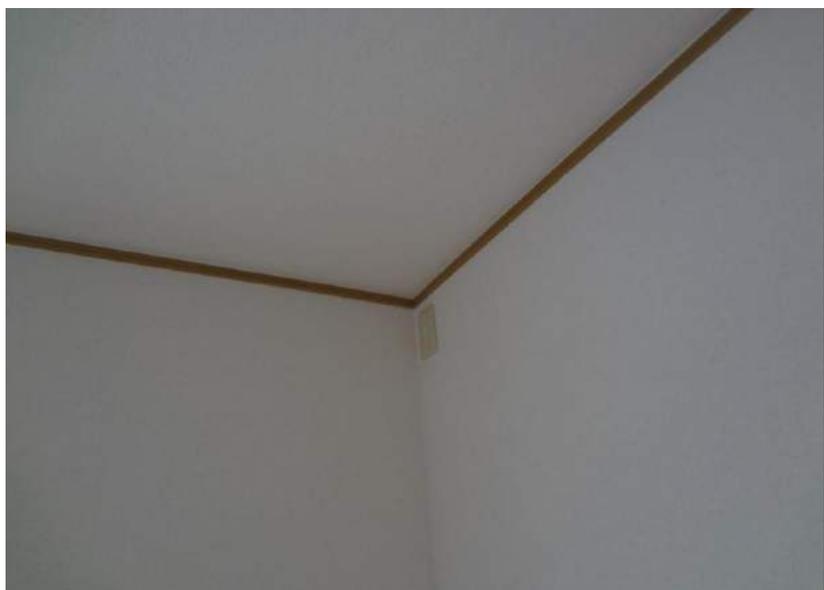
写真番号	H 2 - 1
撮影部位	内部壁
改修の必要性	-
修理時の概算金額	
<p>経年劣化によるクロスの割れが若干ありましたが構造上問題のある亀裂は見られませんでした。</p>

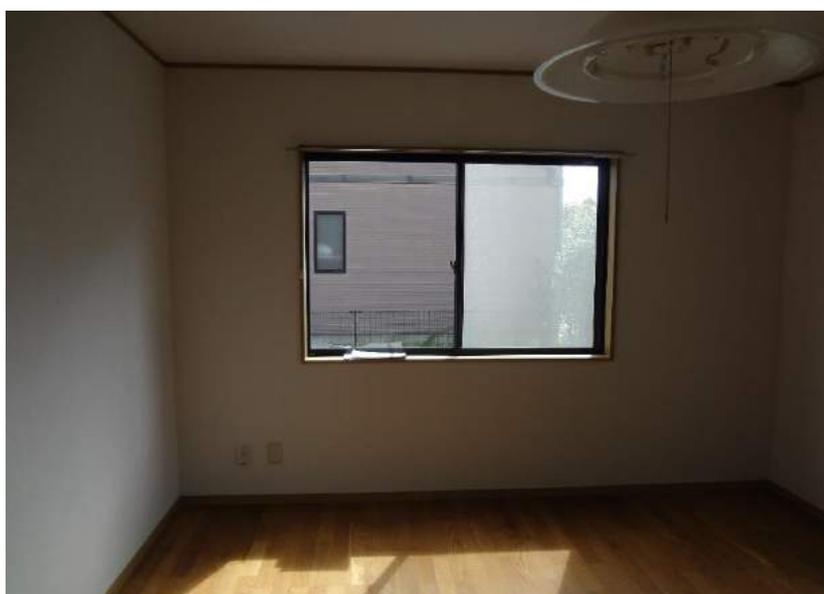
写真番号	H 3 - 1
撮影部位	洋室天井
改修の必要性	-
修理時の概算金額	
<p>湿気による剥れは全室通して見られませんでした。</p>

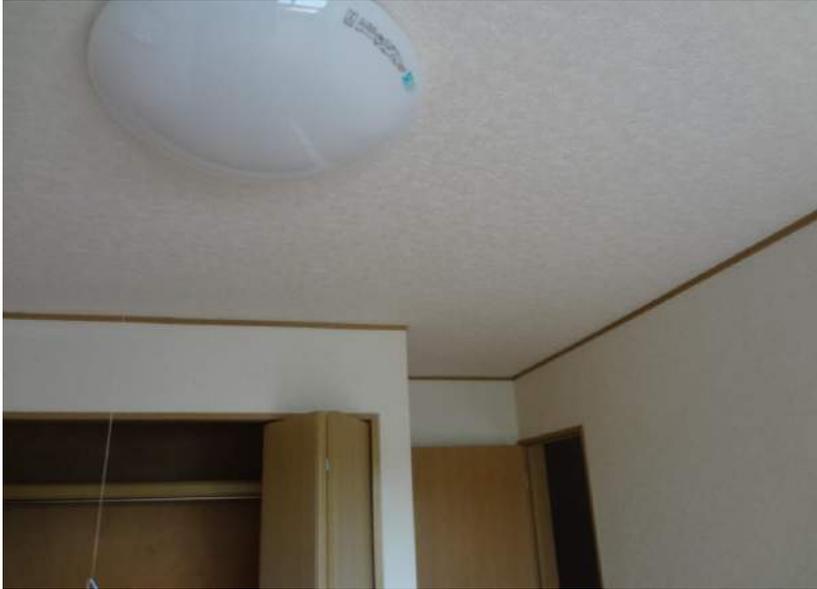
写真番号	H 4 - 1
撮影部位	洋室天井
改修の必要性	-
修理時の概算金額	
天井クロスの剥れや雨漏りによるシミ等は見られませんでした。

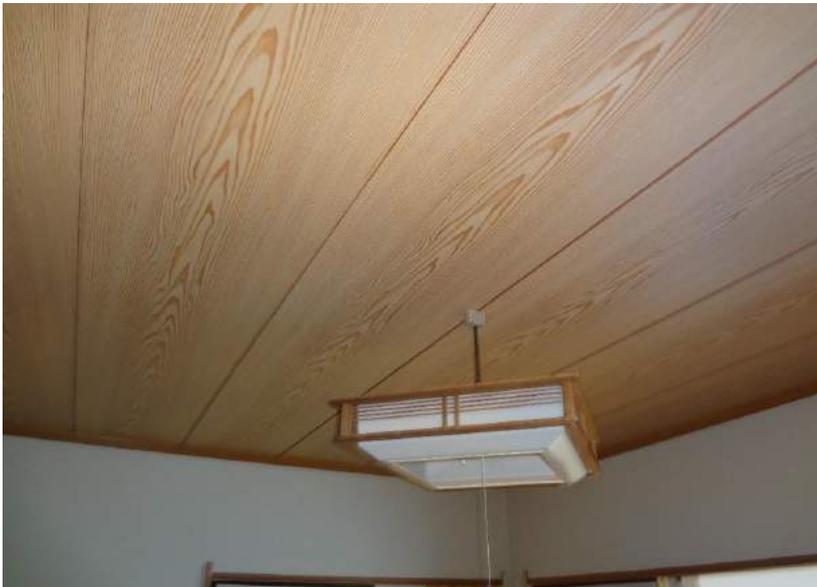
写真番号	H 4 - 1
撮影部位	和室天井
改修の必要性	-
修理時の概算金額	
洋室同様に和室天井でも雨漏りを起こした形跡は見られませんでした。

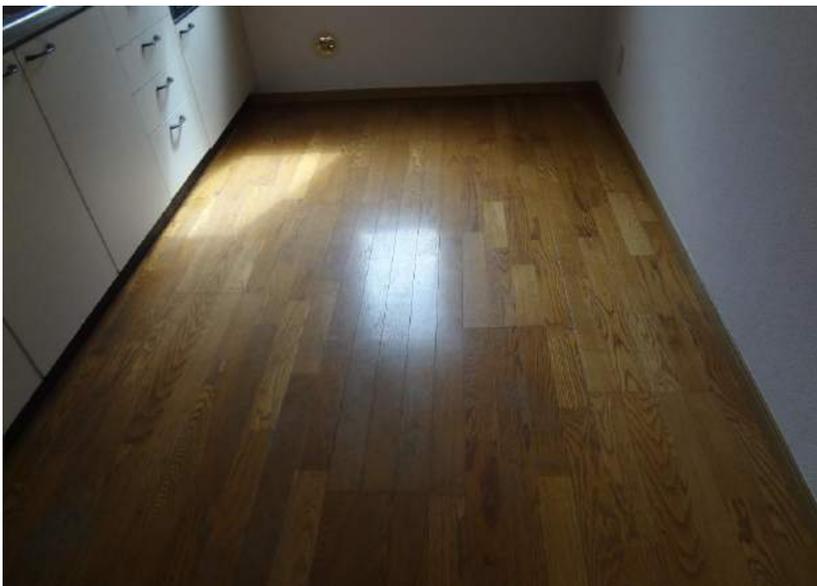
写真番号	H 6 - 1
撮影部位	住宅全体
改修の必要性	-
修理時の概算金額	
巾木の欠損・浮き・フローリングの床鳴りは見られませんでした。

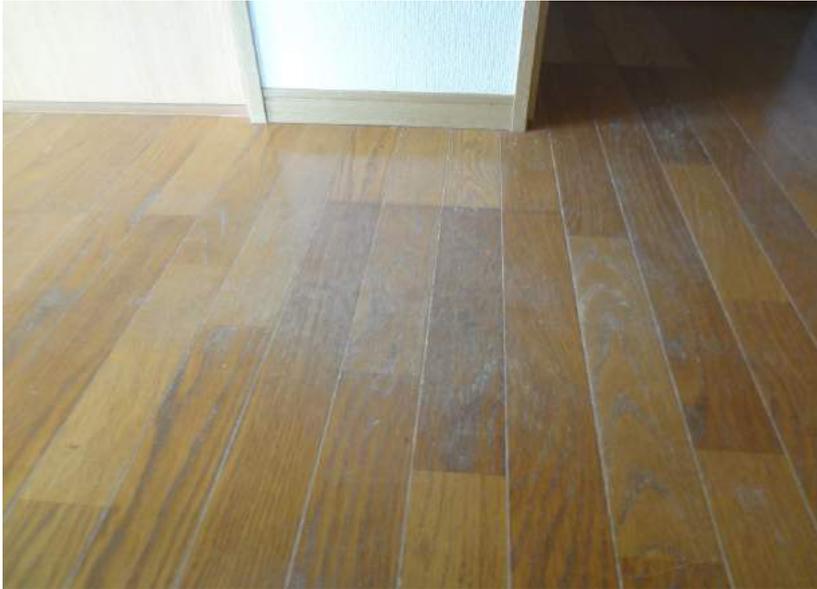
写真番号	H 6 - 2
撮影部位	住宅全体
改修の必要性	C
修理時の概算金額	
<p>キッチン回り、掃き出しサッシ周りを中心に床フローリングのコーティングが剥離している箇所が見られました。ワックス掛けをする場合は引っ越し前の家具が無い状態で行いましょう。</p>

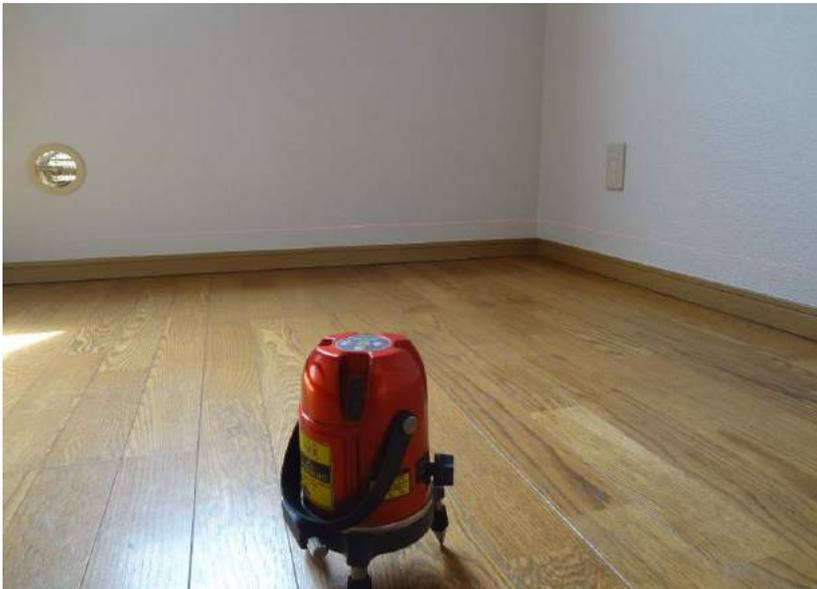
写真番号	H 7 - 1
撮影部位	住宅全体
改修の必要性	-
修理時の概算金額	
<p>全室の床水平をレーザーレベルで調査しましたが、傾きは一切見られませんでした。</p>

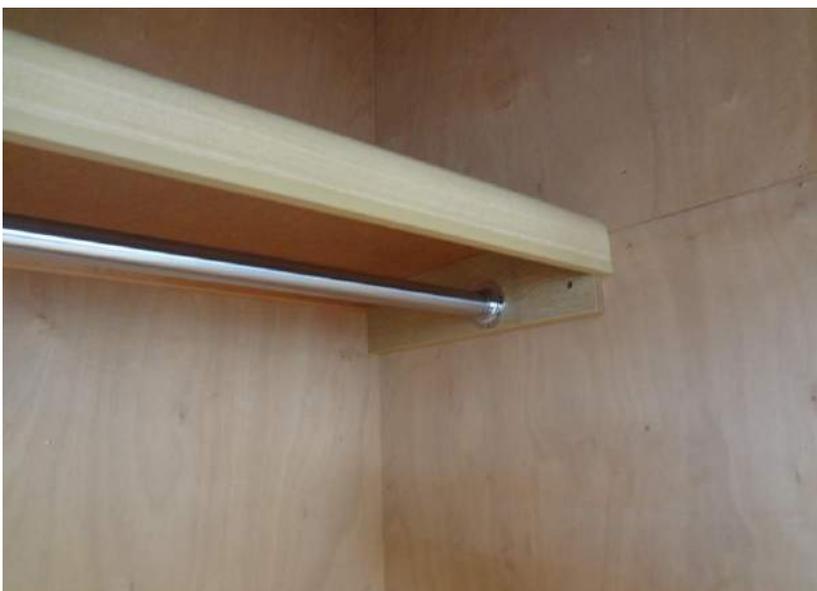
写真番号	H 7 - 2
撮影部位	クローゼット
改修の必要性	-
修理時の概算金額	
<p>収納の棚やハンガーパイプにグラつき等の施工不良は見られませんでした。</p>

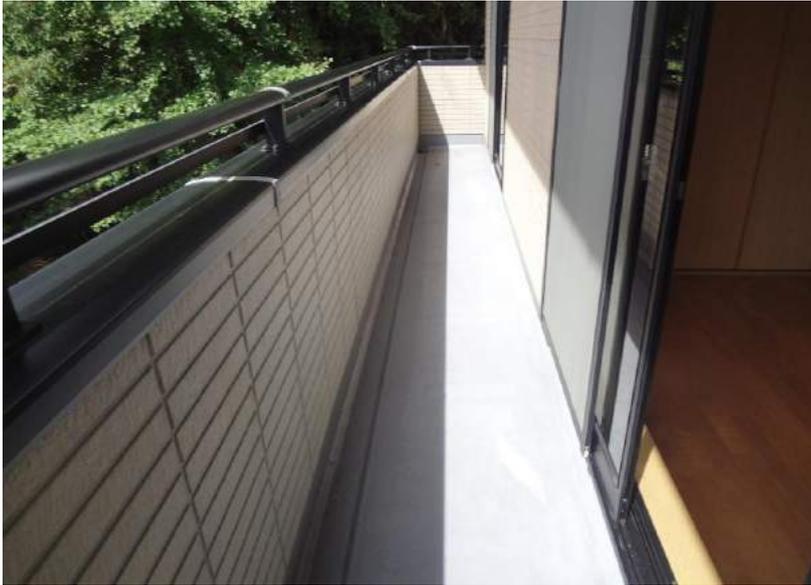
写真番号	H 8 - 1
撮影部位	ベランダ
改修の必要性	-
修理時の概算金額	
<p>ベランダ床板に歪みや劣化は見られませんでした。多少のヒビが見られましたが表層の塗料の経年劣化であり、下層の防水層は問題有りません。およそ10年後にFRP防水工事をすることをお勧めいたします。</p>

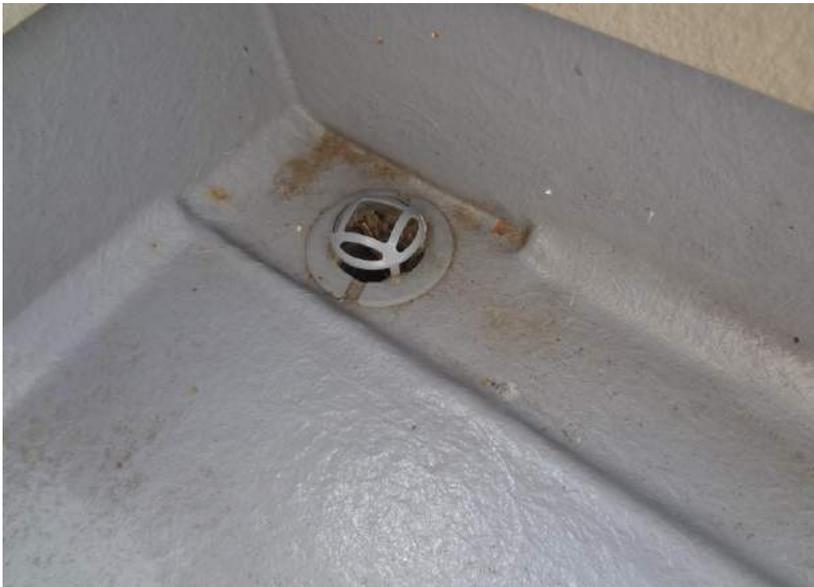
写真番号	H 8 - 2
撮影部位	ベランダ
改修の必要性	-
修理時の概算金額	
<p>排水に詰まりや施工不良は見られませんでした。</p>

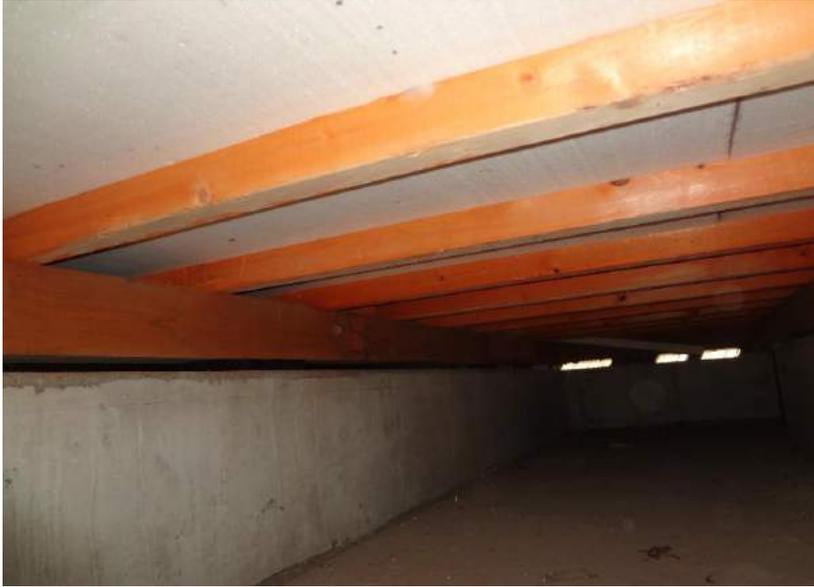
写真番号	I 1 - 1
撮影部位	床下
改修の必要性	-
修理時の概算金額	
<p>木材・床内部ともに乾燥しており、シロアリ腐食の形跡は見られませんでした。基礎のヒビや欠損なども見られませんでした。</p>

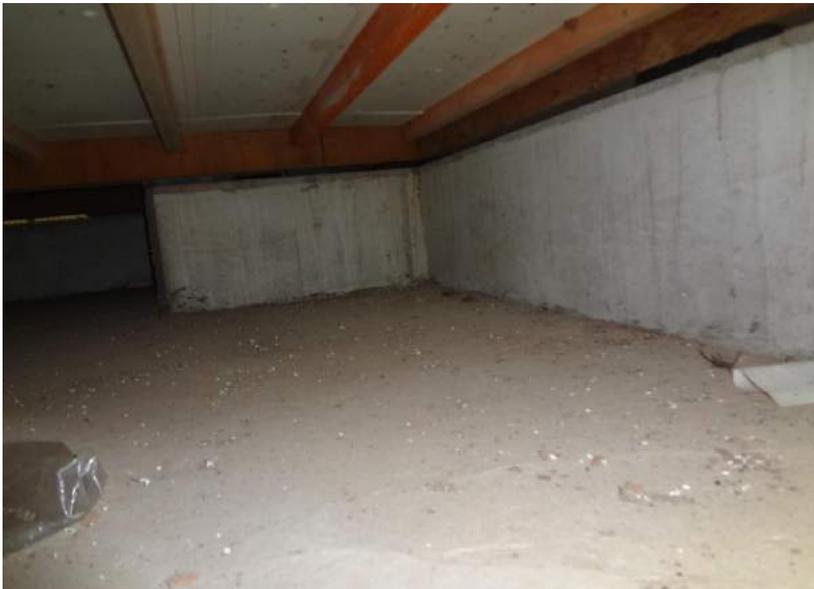
写真番号	I 1 - 2
撮影部位	床下
改修の必要性	-
修理時の概算金額	
<p>内部基礎周りに水染みは見られませんでした。</p>

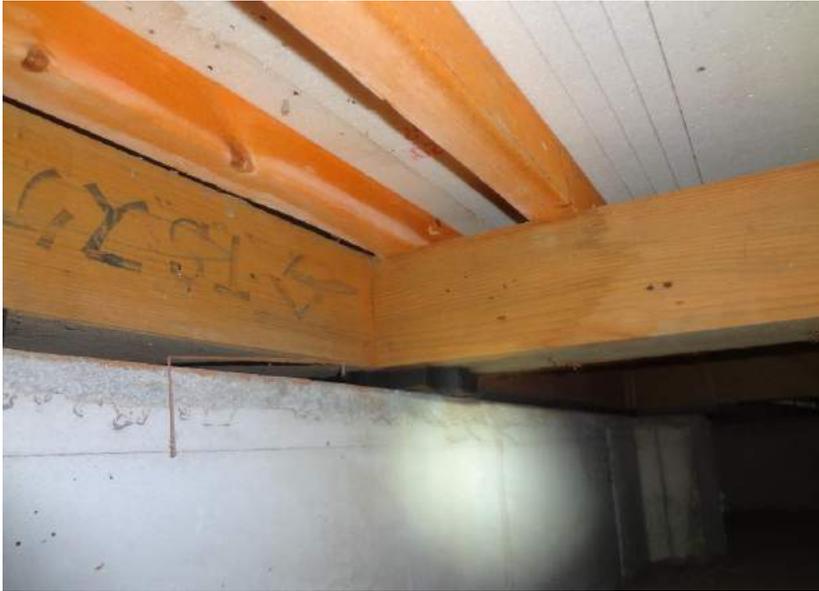
写真番号	I 2 - 1
撮影部位	床下
改修の必要性	-
修理時の概算金額	
基礎・束・土台・下地材の結合不良・空きは見られませんでした。

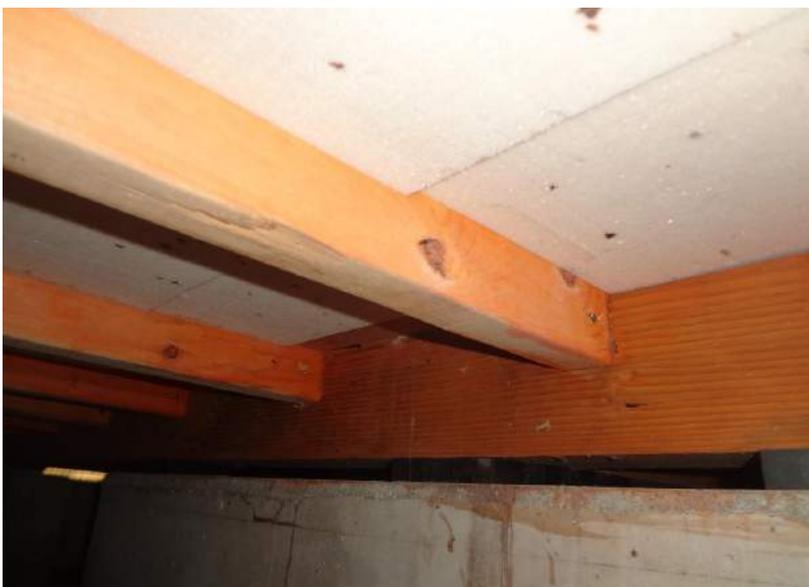
写真番号	I 3 - 1
撮影部位	床下
改修の必要性	-
修理時の概算金額	
構造材に亀裂や破断は見られませんでした。

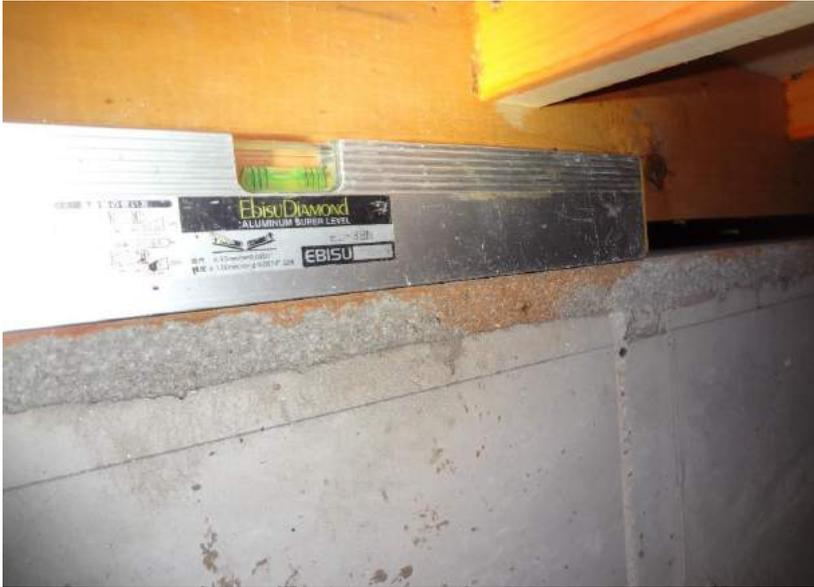
写真番号	I 3 - 2
撮影部位	床下
改修の必要性	-
修理時の概算金額	
基礎天板の水平に異常は見られませんでした。

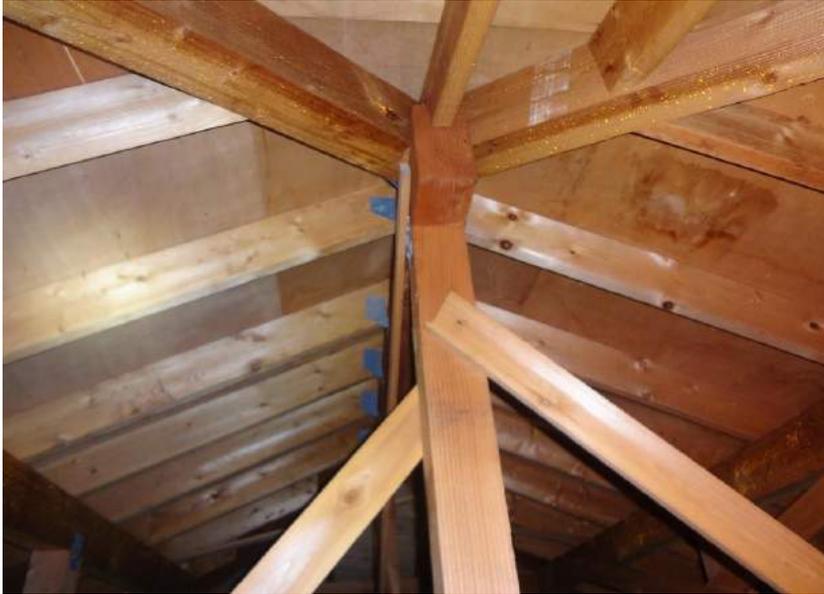
写真番号	J 1 - 1
撮影部位	天井裏
改修の必要性	-
修理時の概算金額	
下屋の天井板に雨染みは見られませんでした。

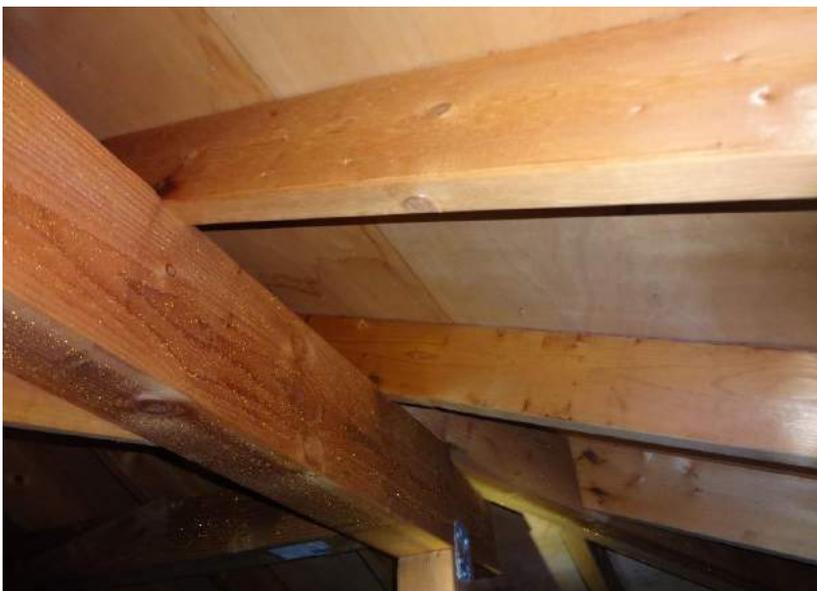
写真番号	J 2 - 1
撮影部位	天井裏
改修の必要性	-
修理時の概算金額	
梁などの構造に問題は有りませんでした。

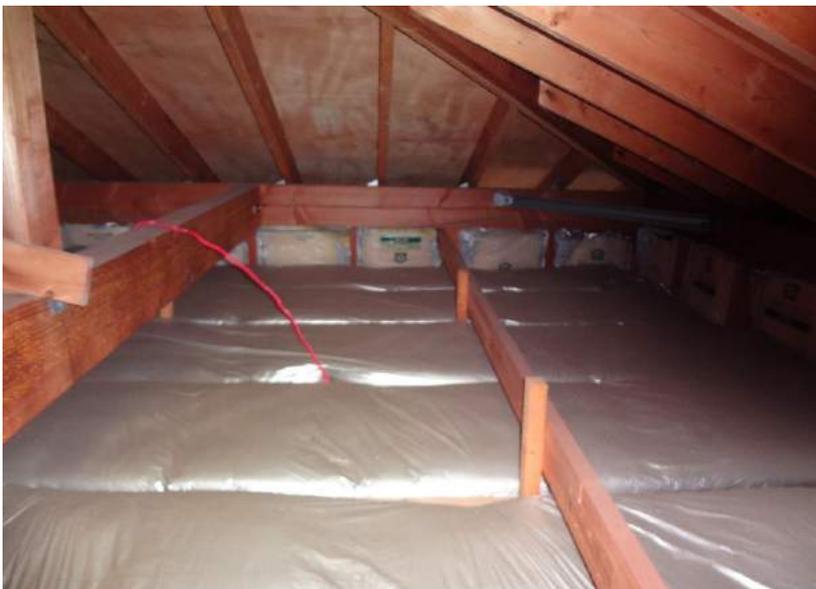
写真番号	J 4 - 1
撮影部位	天井裏
改修の必要性	-
修理時の概算金額	
<p>壁際から壁断熱材が見られました。天井も同様にグラスウールで施工されております。床以外の外周回りはガラス繊維系の断熱材で囲われているようです。</p>

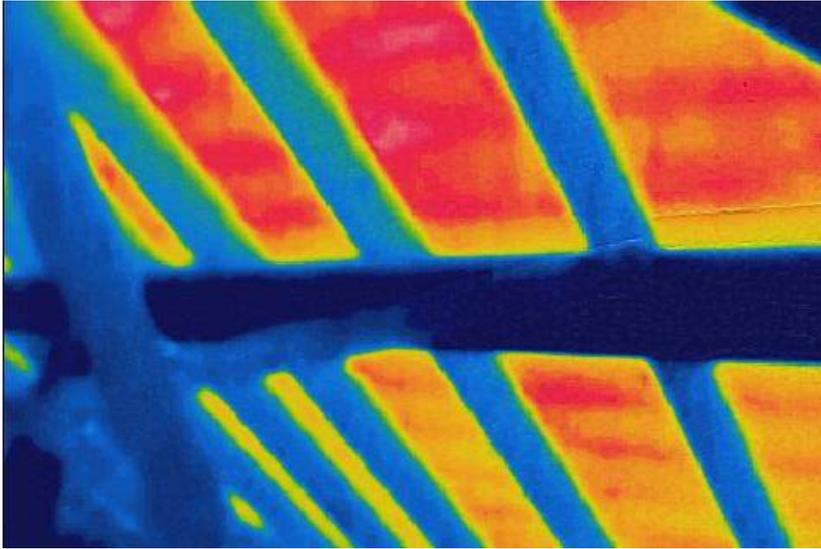
写真番号	K 1 - 1
撮影部位	天井裏
改修の必要性	-
修理時の概算金額	
天井裏から天井板に向かって撮影したサーモカメラの画像です。天井板が熱く反応し、雨漏りが発生している場合部分的に色が青色になります。全面通して雨漏りの形跡は見られませんでした。

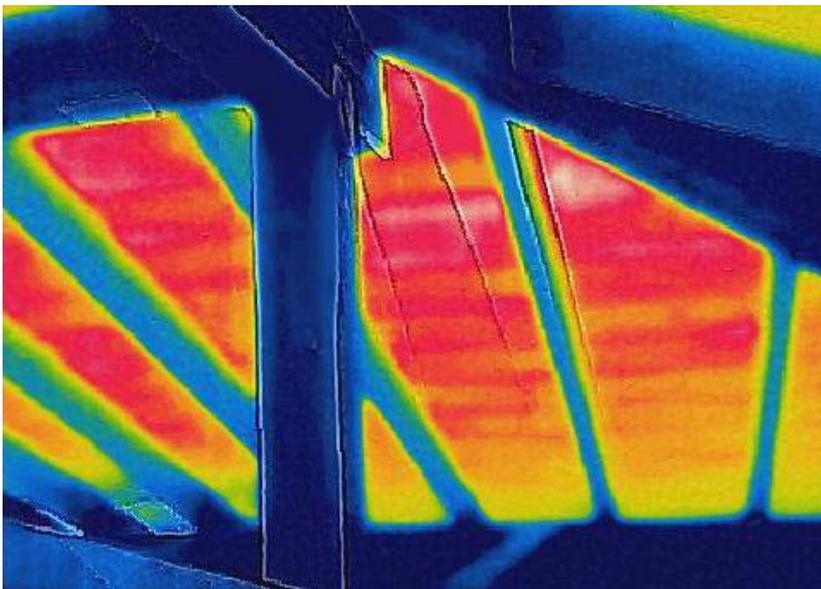
写真番号	K 1 - 2
撮影部位	天井裏
改修の必要性	-
修理時の概算金額	
上記同様に雨漏りの形跡は見られません。

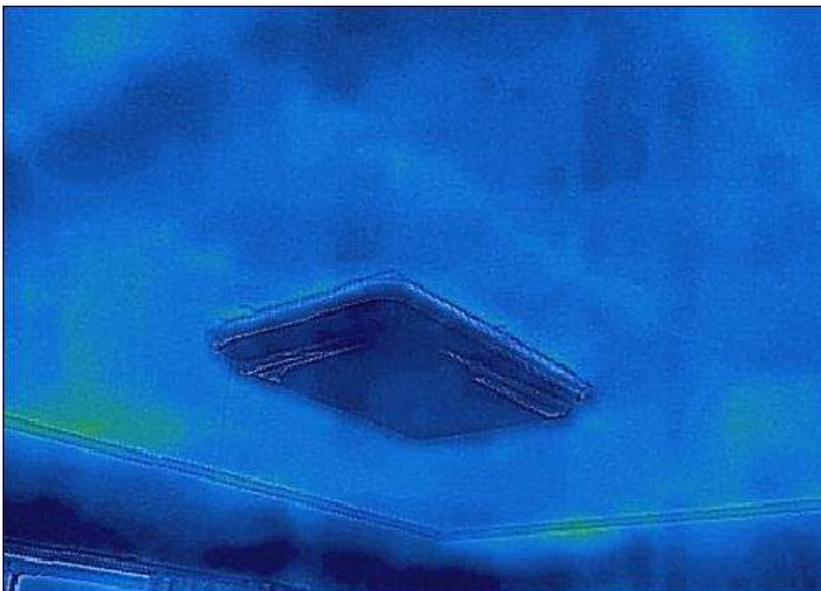
写真番号	K 1 - 3
撮影部位	天井
改修の必要性	-
修理時の概算金額	
天井板も同様に雨漏りによる異常は見られませんでした。

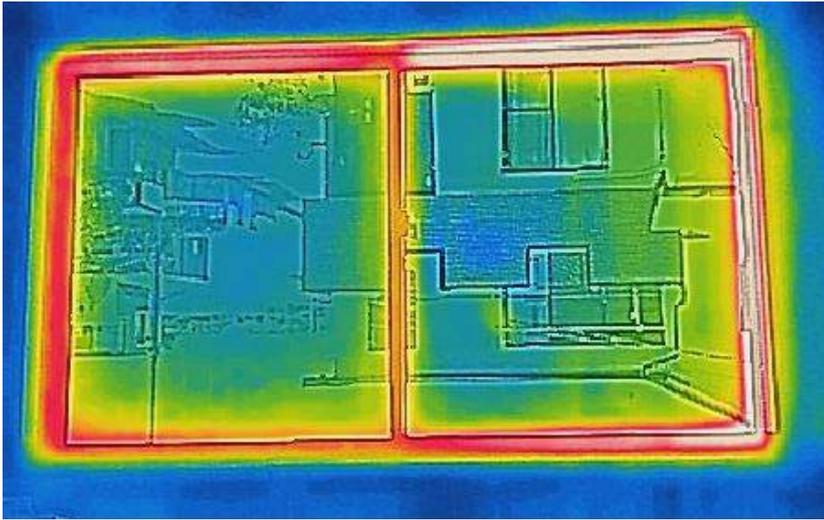
写真番号	K 1 - 4
撮影部位	外壁
改修の必要性	-
修理時の概算金額	
室内側から外部サッシに向かって撮影した画像です。現状窓回りでの結露の浸入・腐食は無いようです。

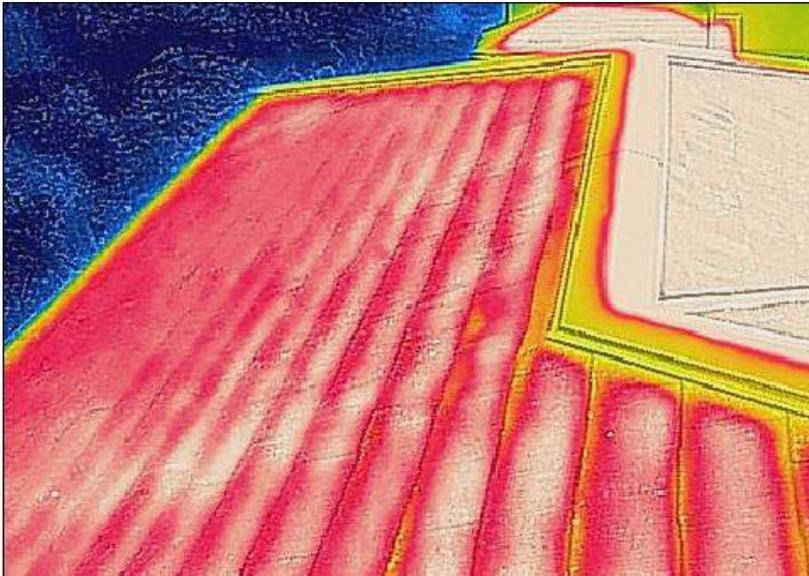
写真番号	K 2 - 1
撮影部位	屋根
改修の必要性	-
修理時の概算金額	
屋根回りも同様に漏水の形跡は見られませんでした。

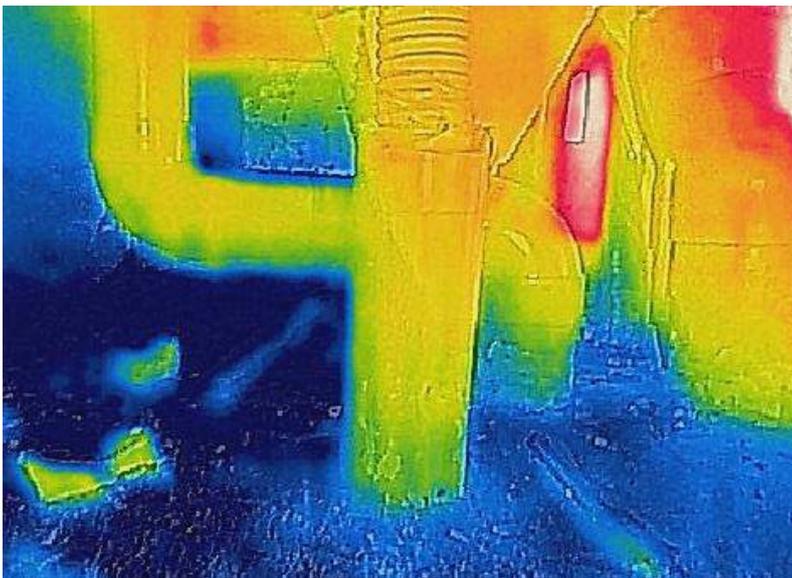
写真番号	K 2 - 2
撮影部位	床下
改修の必要性	-
修理時の概算金額	
床下配管の画像です。水漏れを起こしている場合、配管内部が所々青くなります。現状水漏れを起こしている形跡は見られませんでした。
