住宅診断報告書

東京都新宿区

【新築 注文住宅】

物件概要		
物件所在地	東京都新宿区	
構造種別	木造在来工法	
規模	地上2階建て	
竣工/築年数	2018年1月	0年
延べ床面積	76.55 m ²	
仕上げ及び仕様		
基礎	べた基礎	
屋根	スレート葺き	
外壁	窯業系サイディング	
バルコニー	FRP防水	
排水	下水	
ガス	都市ガス	
給湯機	ガスボイラー	
断熱	天井:グラスウール 床:グラスウール	
分電盤	50A 20回路

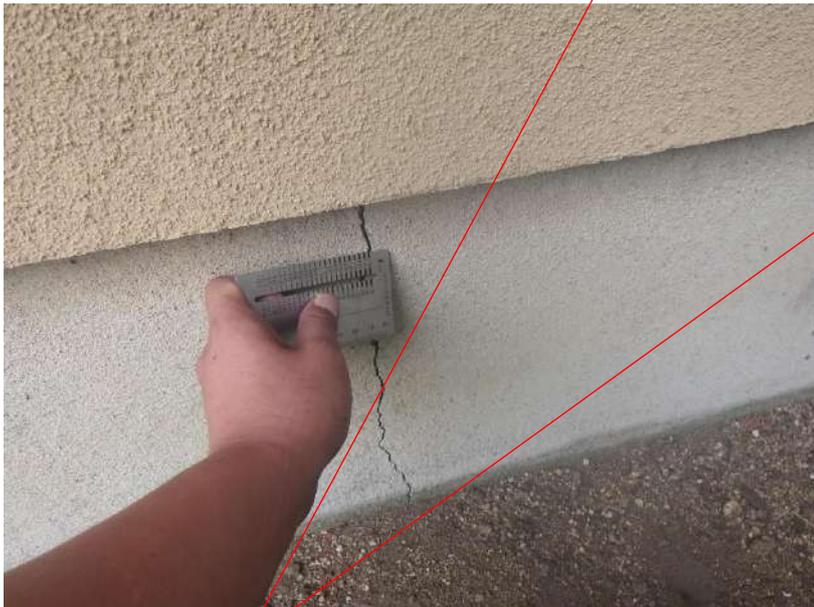
写真番号	A 1 - 1
撮影部位	外部基礎周り
改修の必要性	B
修理時の概算金額	5千円前後
<p>東側基礎に0.7mm程度の亀裂が見られました。亀裂幅が大きい為、構造強度の低下や雨水侵入の可能性がります。強度補強と防水補強のエポキシ樹脂注入による補修をお勧めいたします。</p>

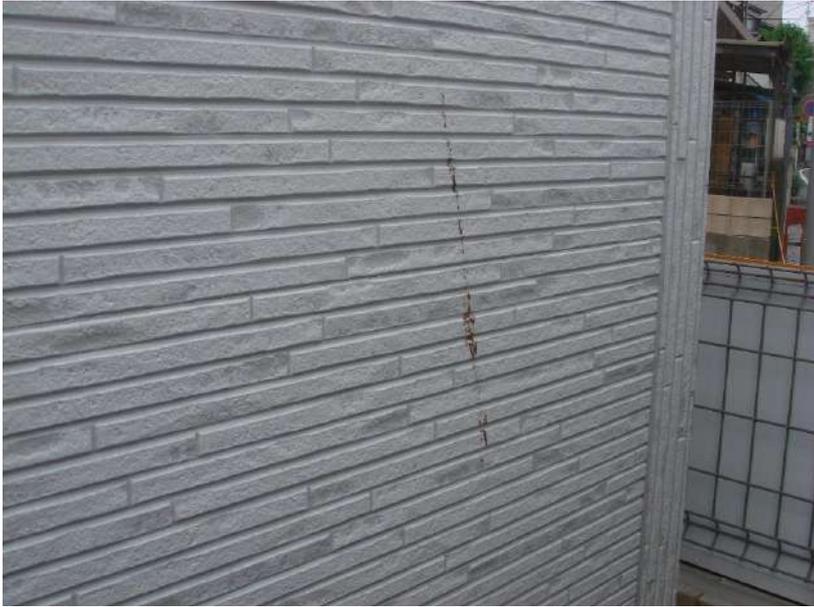
写真番号	C 3 - 1
撮影部位	外壁
不具合判定	C
修理時の概算金額	
<p>外壁に破風板周りを塗装した際の塗料が付着しておりました。付箋で印を付けた上で担当者へ指摘致しました。</p>

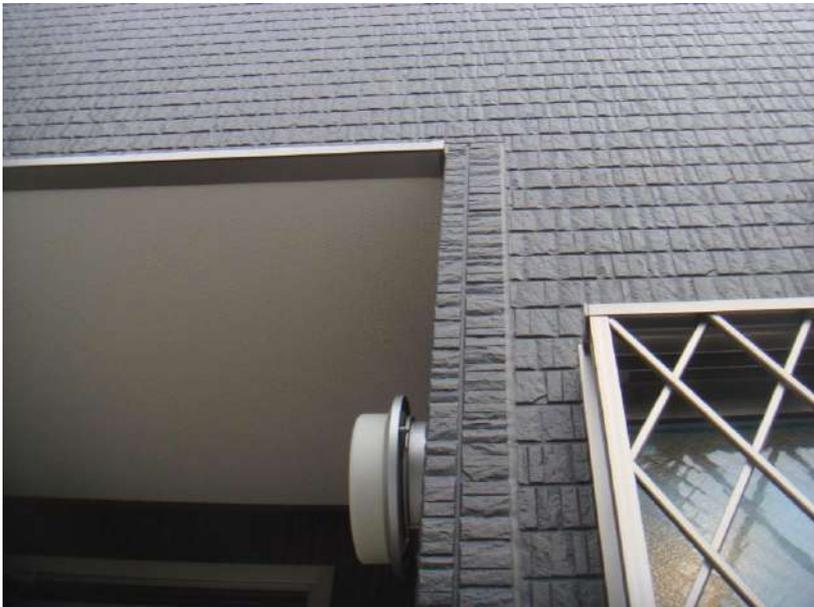
写真番号	C 4 - 1
撮影部位	外壁
不具合判定	C
修理時の概算金額	
<p>玄関正面のコーキングジョイントに隙間が見られました。付箋で印を付けた上で担当者へ指摘致しました。</p>

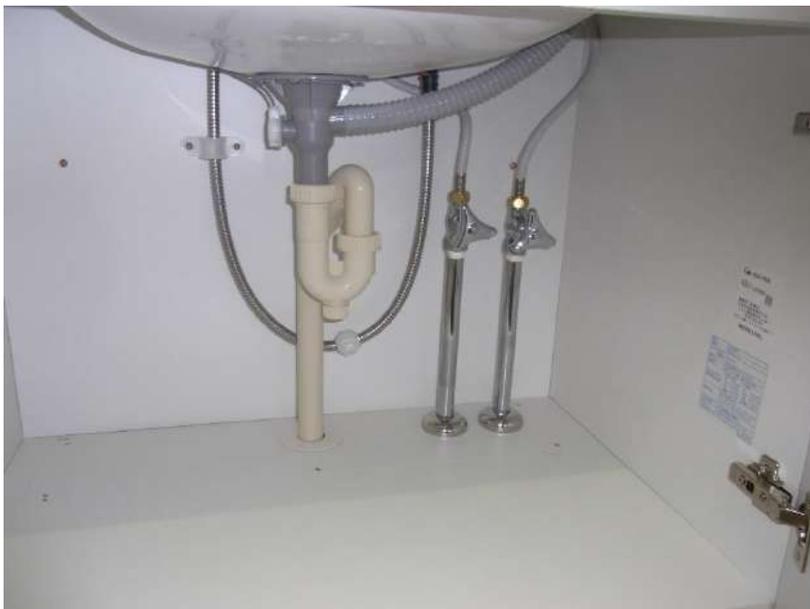
写真番号	F 2 - 1
撮影部位	洗面
不具合判定	A
修理時の概算金額	
排水周りに接合不良があり、水漏れが 発生しておりました。器具や床を傷める 恐れがありましたので、早急に補修する ようお伝えいたしました。

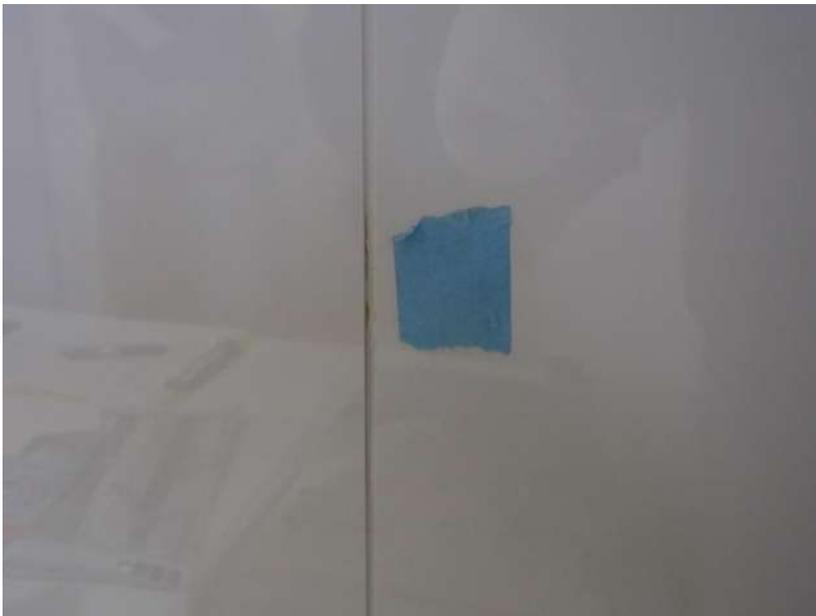
写真番号	H 4 - 1
撮影部位	キッチン
不具合判定	C
修理時の概算金額	
調理台正面のキッチンパネル目地にコーキングの不良が見られました。カビが繁殖しやすくなってしまいますので施工業者へ指摘致しました。

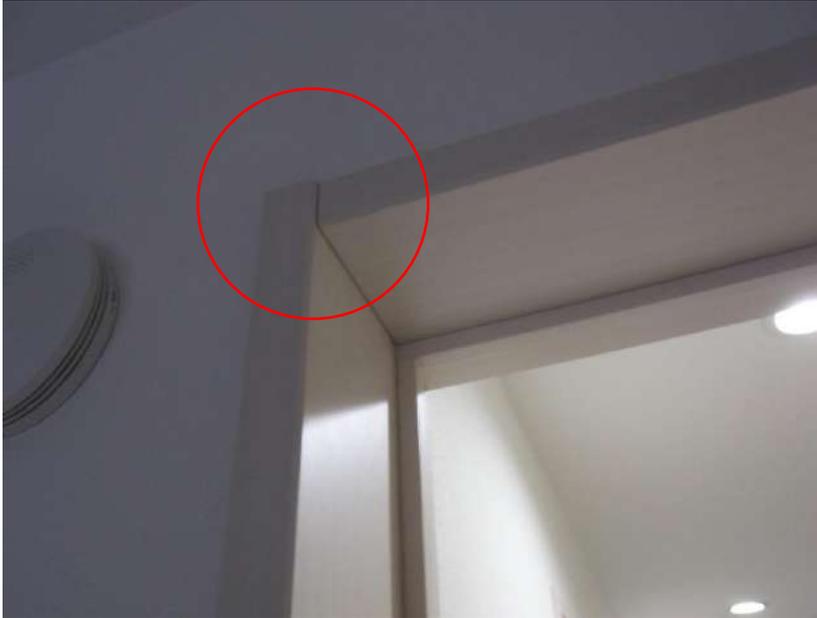
写真番号	I 2 - 1
撮影部位	2階寝室
不具合判定	C
修理時の概算金額	
住宅全体の開きドア上部枠の接合部に隙間が見られます。最も隙間が見られた部位は2階寝室です。全体を通して再度点検修正するよう指摘致しました

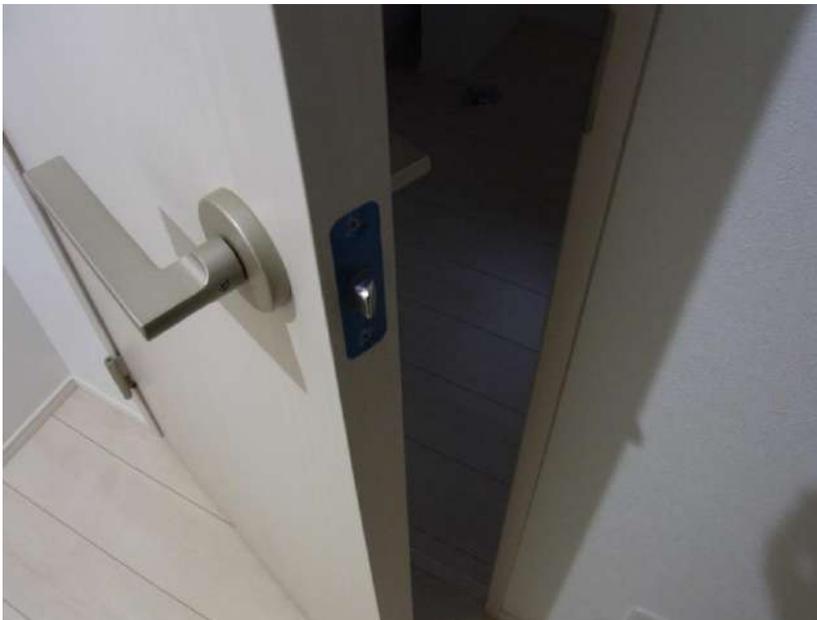
写真番号	I 2 - 2
撮影部位	1階洗面入り口
改修の必要性	C
修理時の概算金額	
住宅全体の開きドアストライクが調整されておらず、閉めた際にグラ付きます。全体を通して再度点検修正するよう指摘致しました。

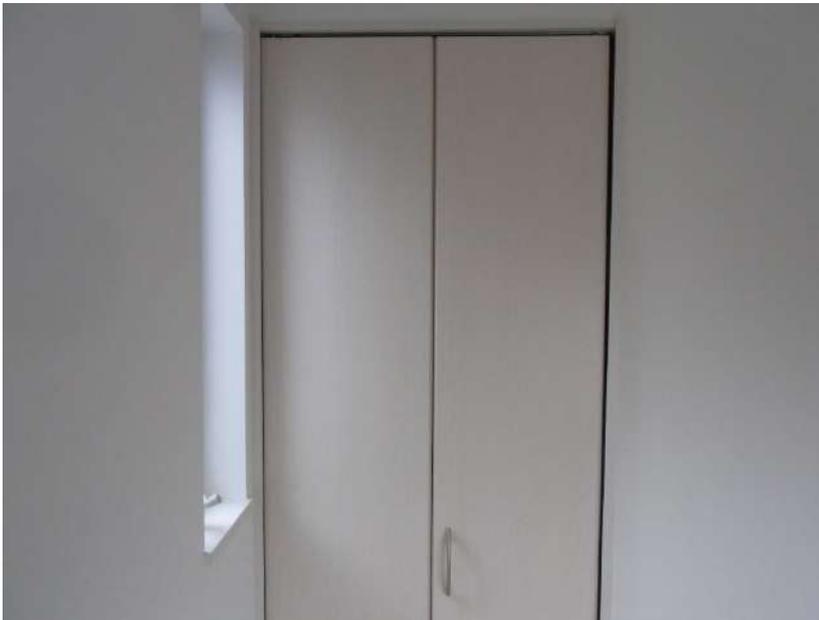
写真番号	I 4 - 2
撮影部位	3階寝室収納
改修の必要性	C
修理時の概算金額	
<p>上記同様に建具を閉めた際に隙間幅の違いが出ています。</p>

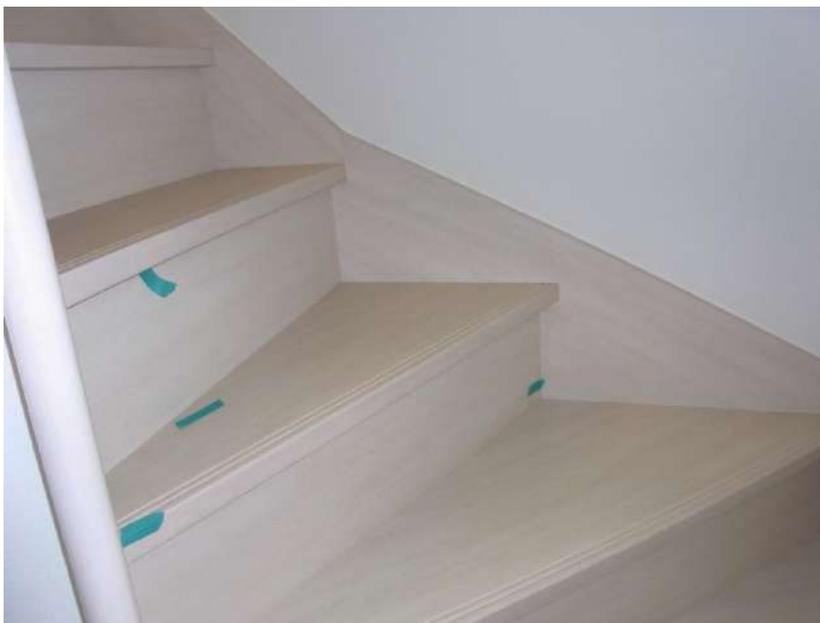
写真番号	J 2 - 1
撮影部位	階段
不具合判定	C
修理時の概算金額	
階段部材接合部に隙間や傷、接着剤のはみ出しが見られました。全体を通して再度点検修正するよう指摘致しました。

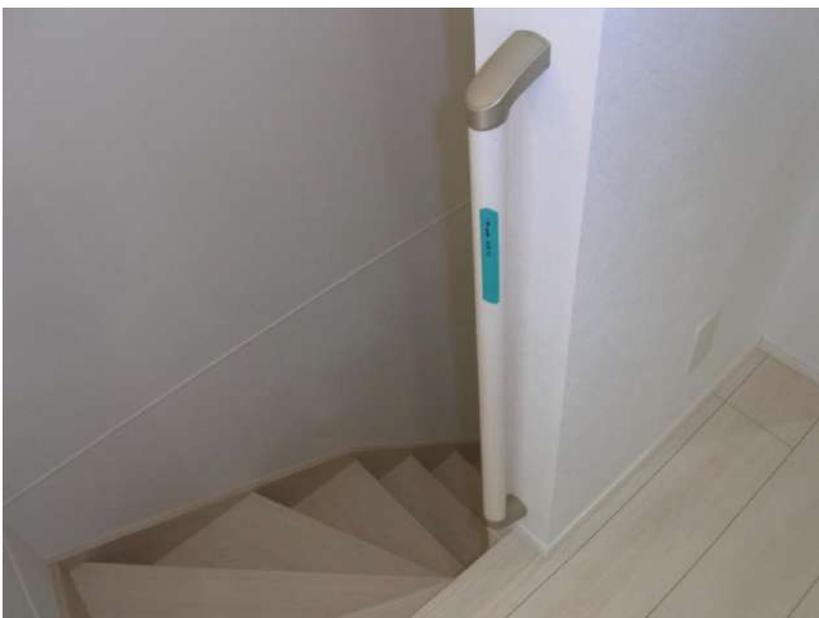
写真番号	J 5 - 1
撮影部位	階段
不具合判定	C
修理時の概算金額	
<p>1階階段入り口と2階階段入り口の手摺にグラ付きと軋みが見られました。ビスの締め付けが甘いようです。施工業者へ指摘致しました。</p>

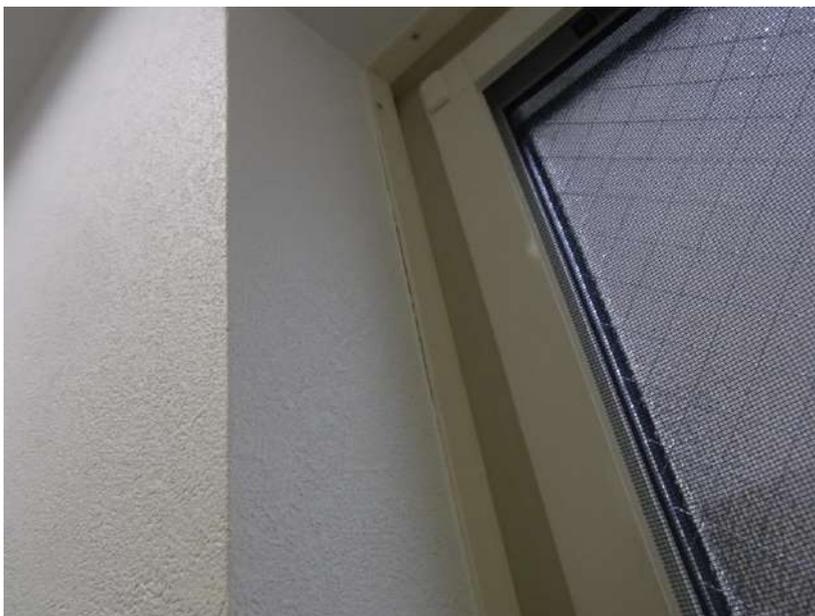
写真番号	K 2 - 1
撮影部位	トイレ
不具合判定	C
修理時の概算金額	
1階トイレサッシ周りのジョイントコーキングに隙間が見られました。担当者へ指摘致しました。

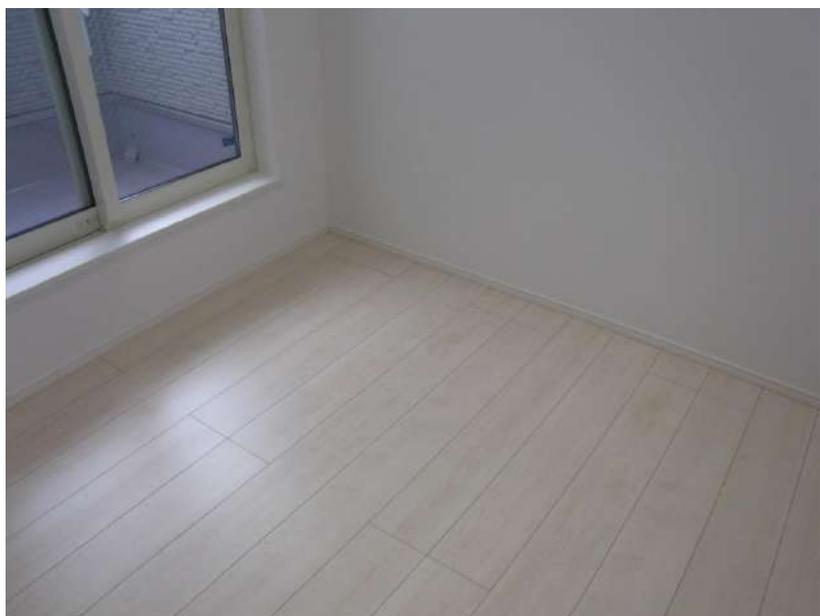
写真番号	K 4 - 1
撮影部位	リビング
不具合判定	C
修理時の概算金額	
住宅全体で床鳴りが見られます。音の性質から建材の乾燥収縮による床鳴りのようです。湿気が多い夏季に音が収まると思われますが、乾燥する冬季にまた再発します。床鳴りの点検や補修をする際は音が最も出やすい冬季に行いましょう。

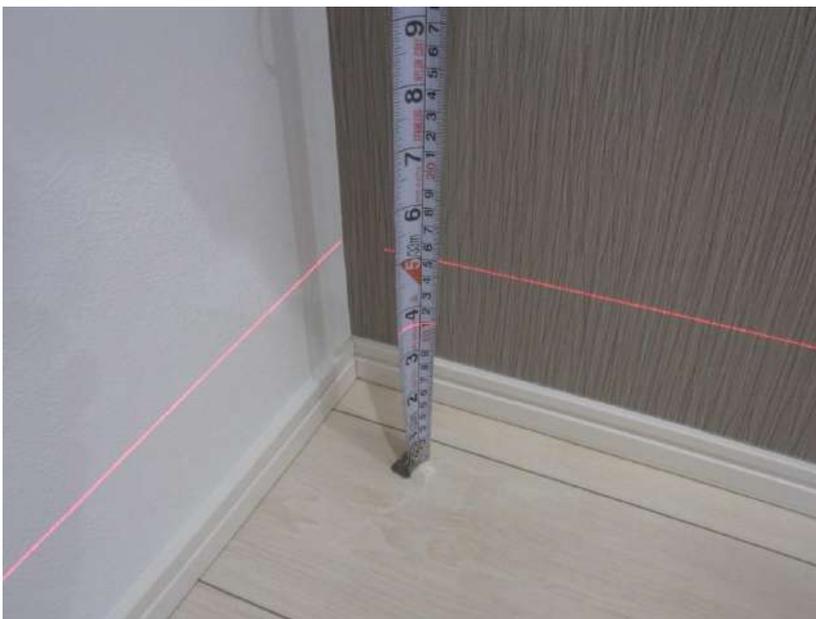
写真番号	M 5 - 1
撮影部位	2階リビング
不具合判定	-
修理時の概算金額	
建物の水平をレーザーレベルにて調査した画像です。北西角では110mmを指しています。こちらを基準点とします。

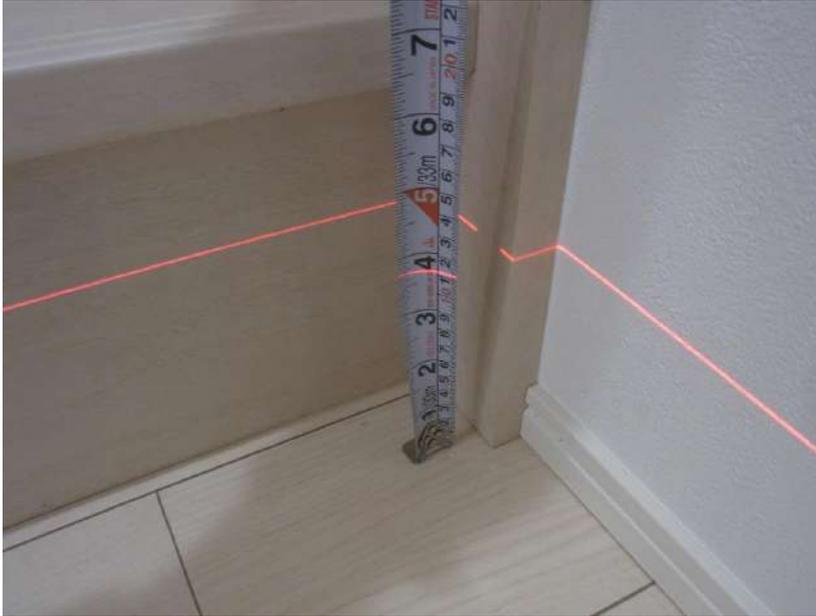
写真番号	M 5 - 2
撮影部位	2階リビング
改修の必要性	-
修理時の概算金額	
<p>基準点から約5m離れた位置の北東角の画像です。112mmを指しており、5mで2mmの0.4/1000という傾きです。誤差の範囲内です。</p>

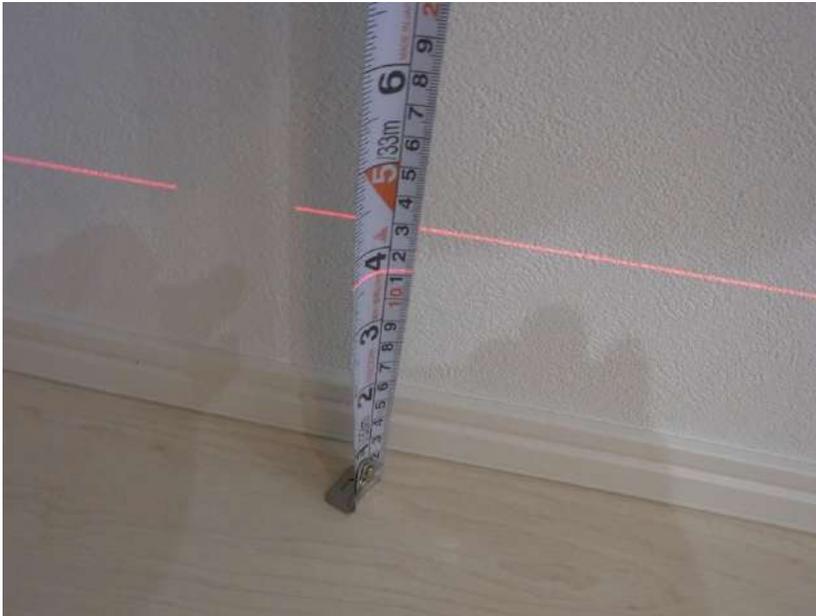
写真番号	M 5 - 3
撮影部位	2階リビング
改修の必要性	-
修理時の概算金額	
<p>基準点から約6m離れた位置の南東角の画像です。113mmを指しており、6mで3mmの0.5/1000という傾きです。誤差の範囲内です。</p>

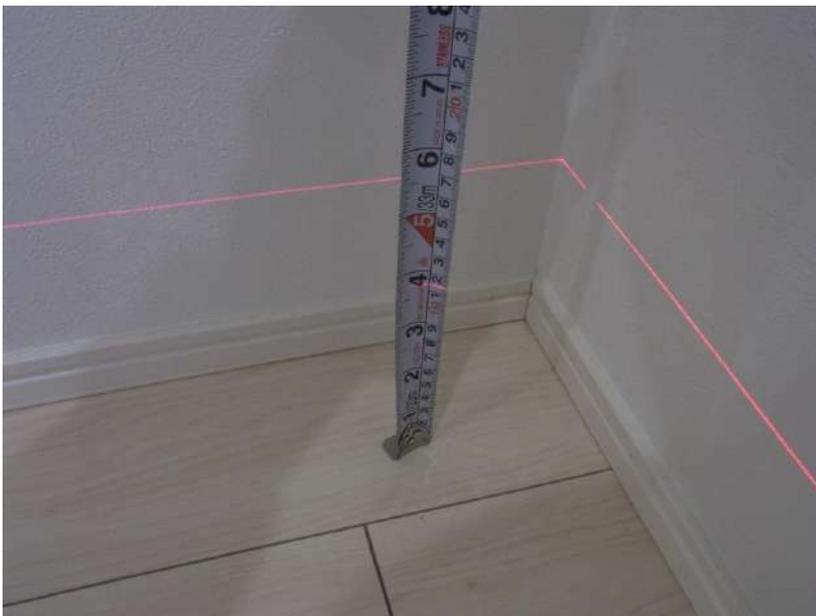
写真番号	M 5 - 4
撮影部位	2階リビング
改修の必要性	C
修理時の概算金額	
<p>基準点から約3m離れた位置の南西角の画像です。115mmを指しており、3mで5mmの1.6/1000という傾きです。日常生活や構造強度に影響の出る範囲ではありませんが、新築して間も無く、傾きが見られることを考慮すると経過観察が必要です。全室で同様の調査を行いました。同方向に同じ程度の傾きが見られます。1年後に調査して悪化しているようなのであれば対処が必要です。</p>

床水平を調査したところ、1.6/1000という若干の傾きが見られました。現状は日常生活や
構造強度に影響が出る範囲ではありません。但し、全室で同方向に同程度の傾きが見られる
ことから地盤の沈下が疑われます。1年から5年後に再調査を行い、悪化するようであれば
補強が必要です。経過観察をお願い致します。
洗面室の配管に接合不良があり、床下に溜り水が見られました。
カビの発生やシロアリ被害につながる恐れがあります。担当者へは至急対処するようお伝え
致しましたが、一度床下に水が入ると床鳴りが発生しやすくなります。
こちらも経過観察をお願い致します。

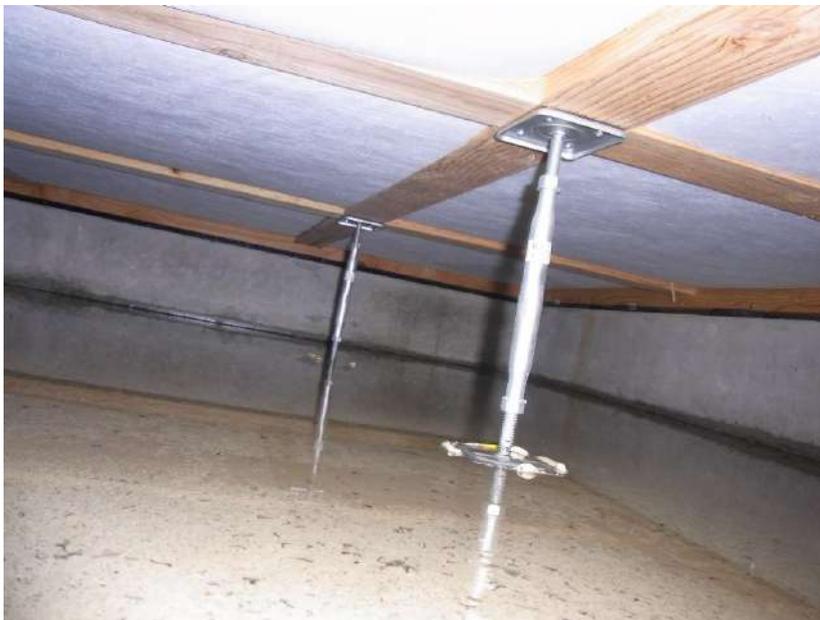
写真番号	N 1 - 1
撮影部位	床下
不具合判定	A
修理時の概算金額	
洗面化粧台の接合不良により床下に溜水が見られました。湿気によりカビの発生や構造強度を下げる恐れがあります。至急対処するよう担当者へお伝え致しました。

床下の溜り水処理

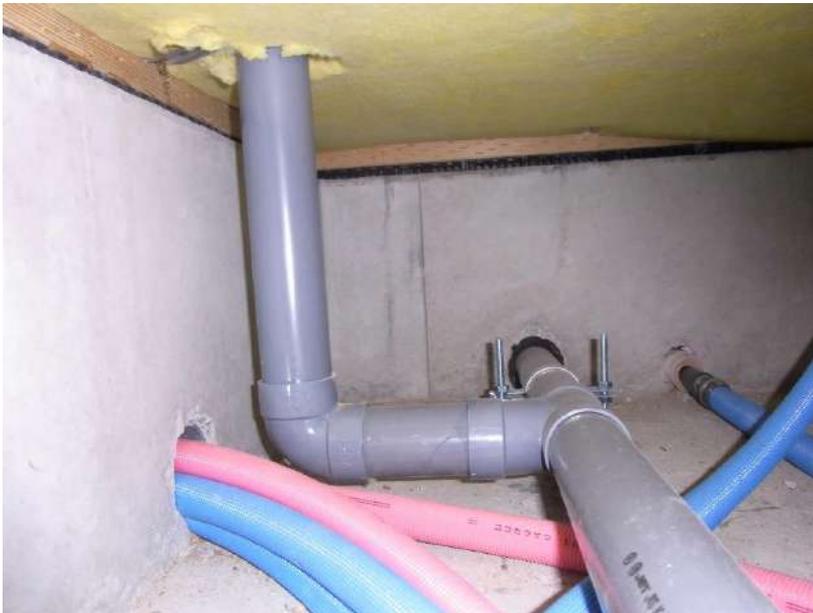
写真番号	N 4 - 1
撮影部位	床下
不具合判定	A
修理時の概算金額	
<p>洗面配管に接合不良が見られました。床下環境に大きく影響するので早急に対処するよう指摘致しました。</p>

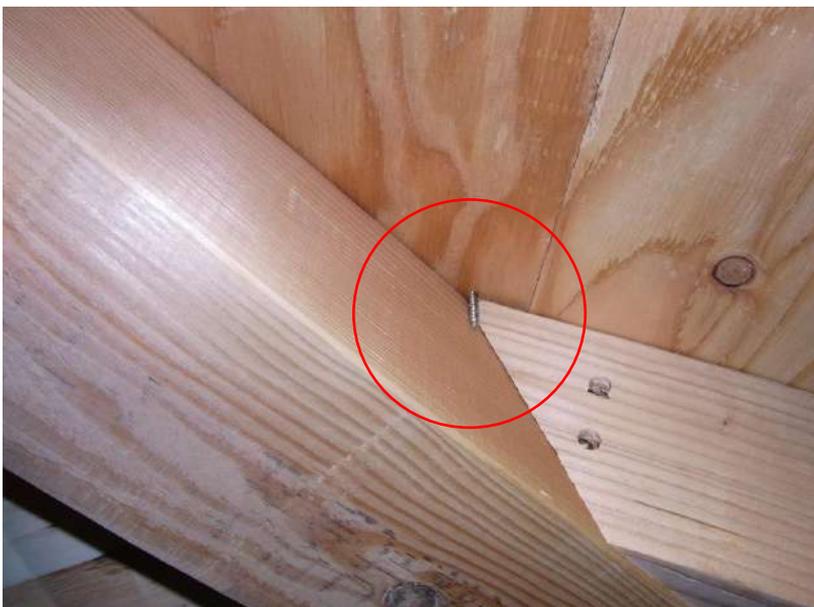
写真番号	0 3 - 3
撮影部位	天井裏
不具合判定	C
修理時の概算金額	
<p>屋根下地を留める際のビス打ち損じが見られました。下地にグラ付きは見られず、こちらから雨漏りを起こす恐れもありません。抜いたり切断をすると下地を痛め、雨漏りの原因となりますので、補修しないほうが得策と判断致します。</p>

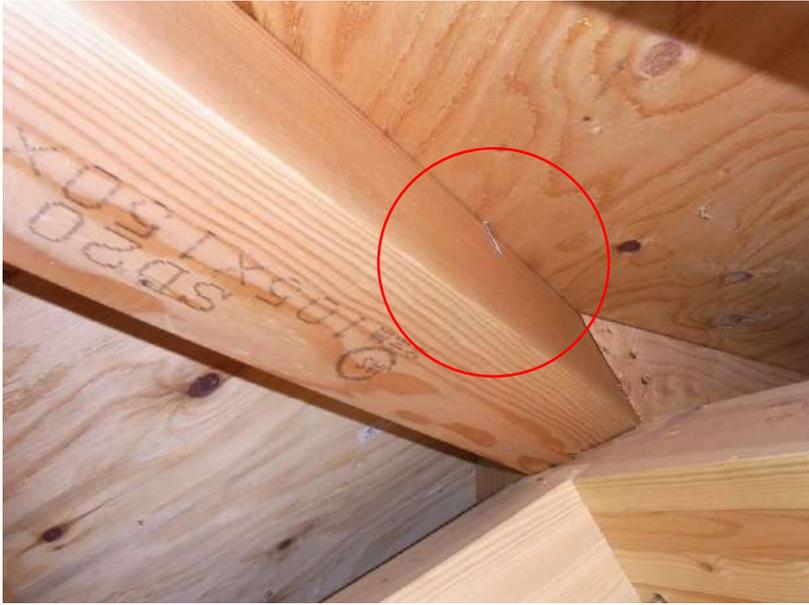
写真番号	0 3 - 4
撮影部位	天井裏
改修の必要性	C
修理時の概算金額	
上記同様です。潜入できる範囲で2箇所確認出来ました。
