神奈川県横浜市 C様

住宅診断報告書

アシュア住宅診断

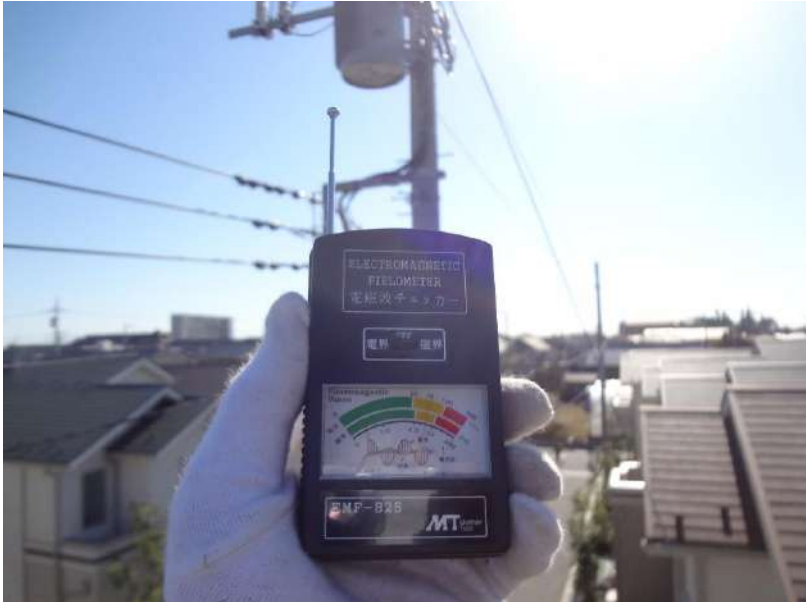
| 写真番号 | D 6 - 1 |

| <p>2階ベランダからトランスに向けて測定した写真です。針は10V/mを示しており、携帯電話やテレビの電波より微弱になりました。</p> | |

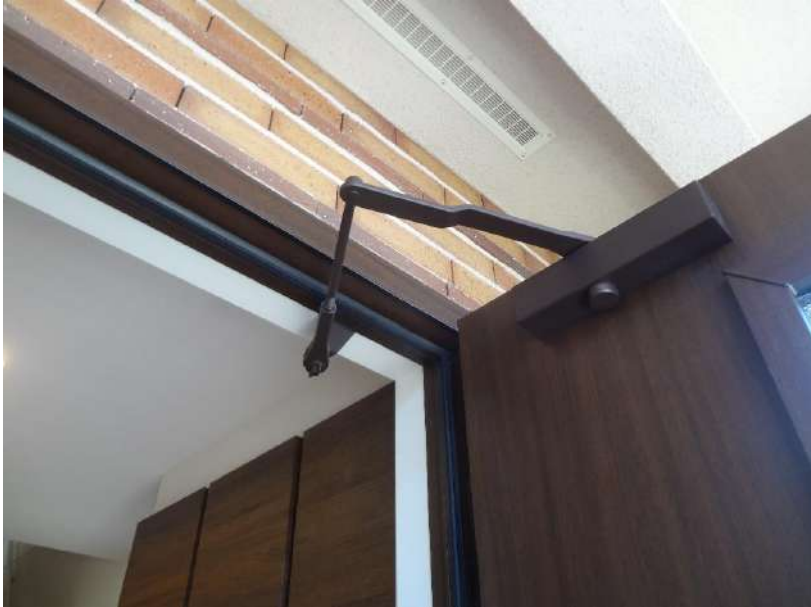
| 写真番号 | F 1 - 1 |

| 引き戸の開閉にも支障は有りませんでした。建物の歪みや劣化で鴨居(建具の上枠)がたわむ事があるのですがそのような不具合は起こしていません。 | |

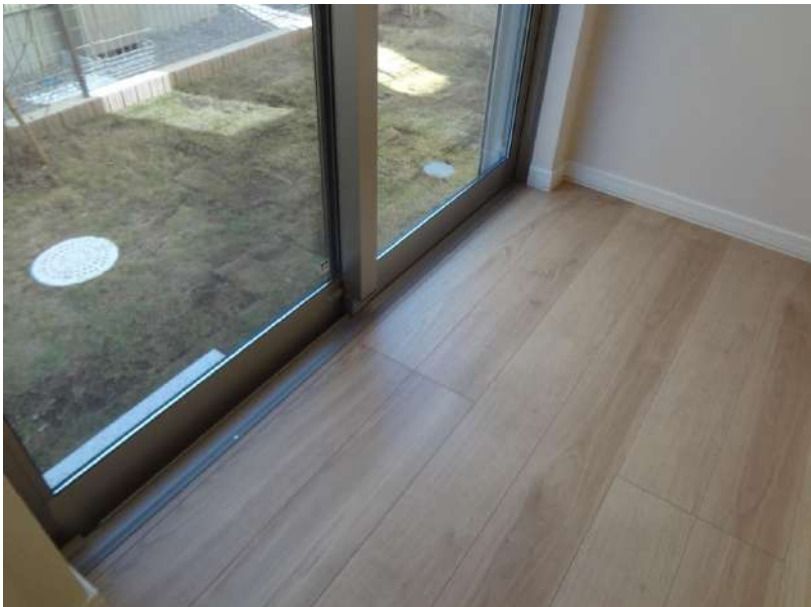
| 写真番号 | F 2 - 2 |

| <p>窓枠下部を調査したところシミや腐食は見られませんでした。ペアガラス仕様で結露しにくいサッシではありますが、観葉植物や石油暖房機、洗濯物の部屋干しで結露を起こすことがありますので注意しましょう。</p> | |

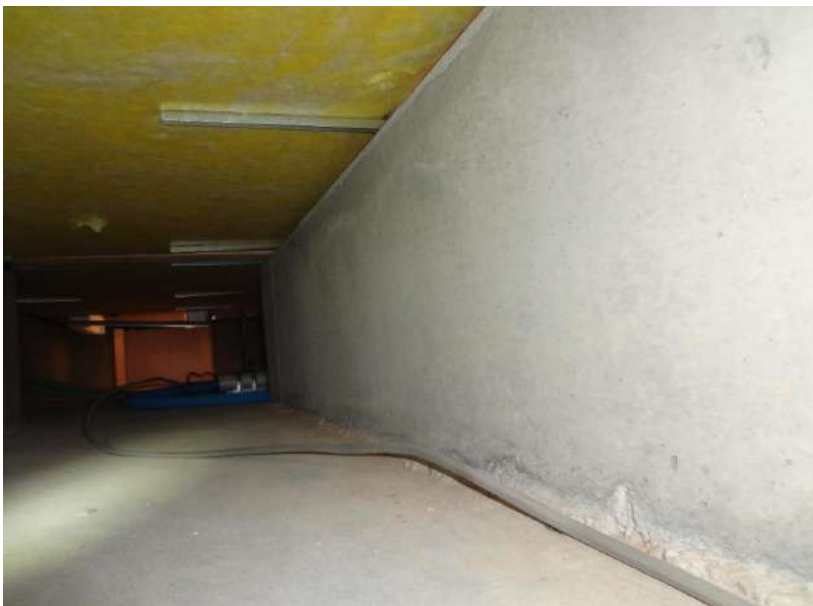
| 写真番号 | I 2 - 1 |

| <p>基礎立上りに鉄筋の露出や亀裂等の施工不良は見られませんでした。</p> | |
