埼玉県さいたま市 A様

住宅診断報告書

アシュア住宅診断

物件所在地	埼玉県さいたま市浦和区〇〇町-▲▲
構造種別	在来工法
規模	地上2階建て
築年数	18年
基礎	べた基礎
屋根	スレート屋根
外壁	窯業系サイディング

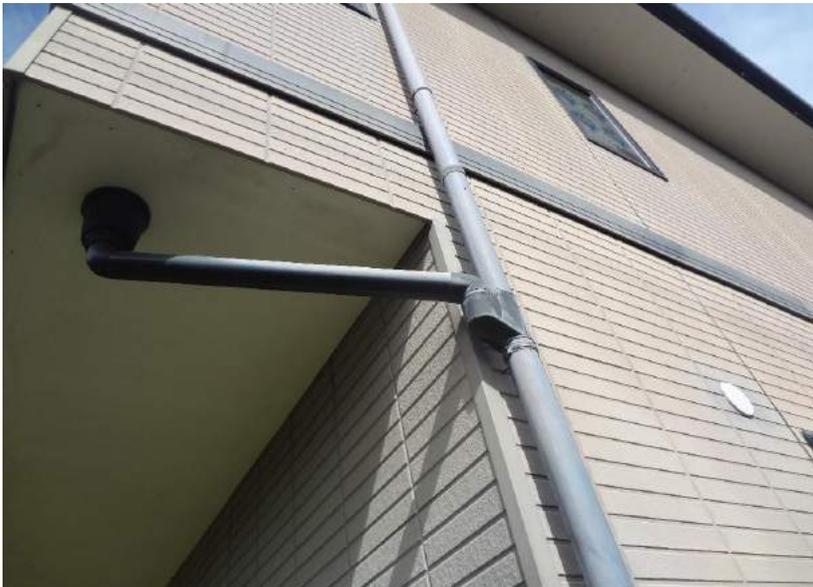
写真番号	D 4 - 3
撮影部位	雨樋
改修の必要性	-
修理時の概算金額	
<p>軒樋と豎樋の連結部分は適正に施工されており、グラつきは見られませんでした。</p>

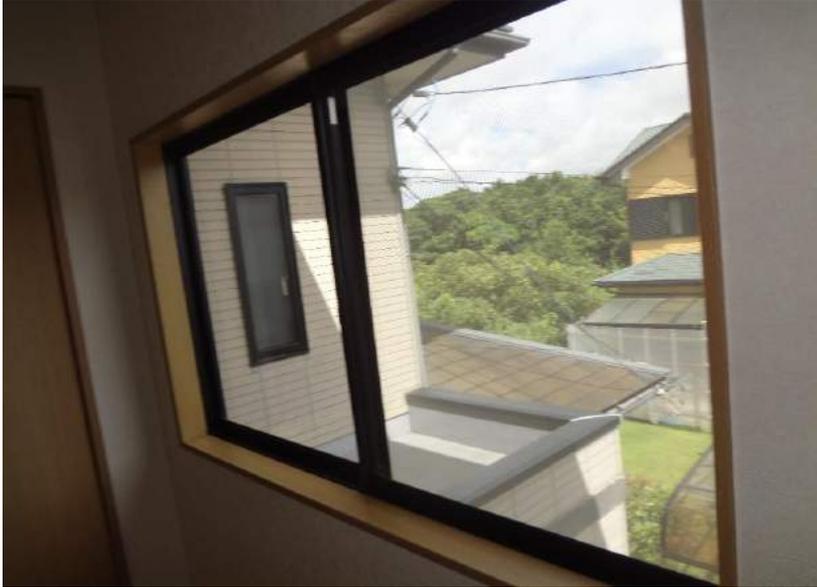
写真番号	F 3 - 2
撮影部位	住宅全体
改修の必要性	-
修理時の概算金額	
住宅に歪みがあったり、枠が歪むと開閉が重くなります。外部建具も内部引き戸同様に確認しましたがそのような問題は有りませんでした。

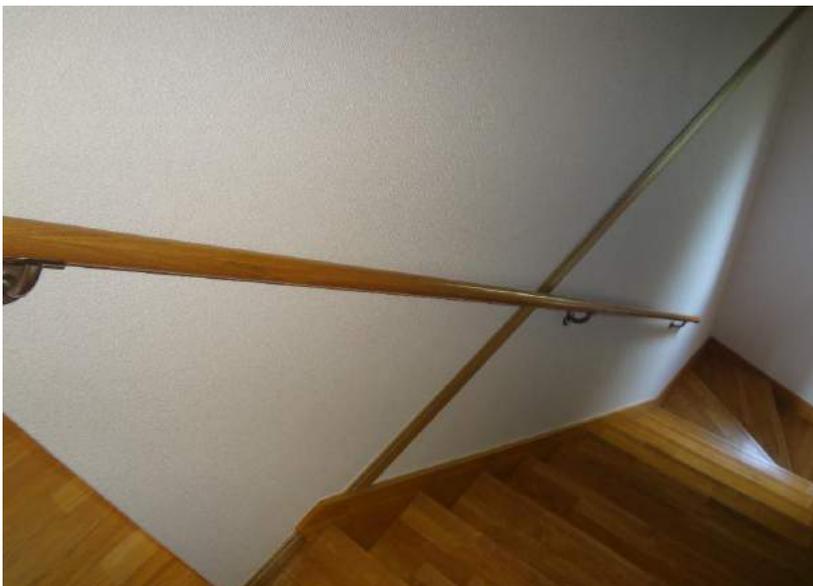
写真番号	G 4 - 1
撮影部位	階段
改修の必要性	-
修理時の概算金額	
手摺のグラつきは有りませんでした。

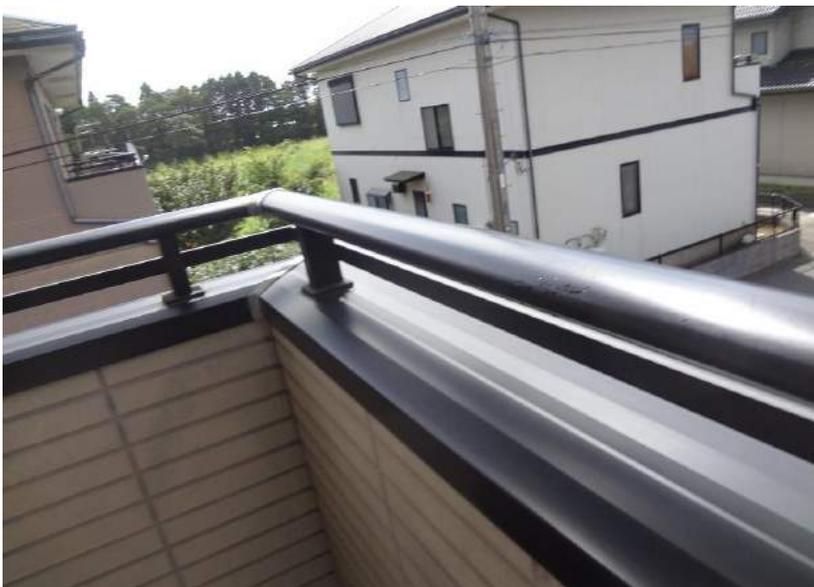
写真番号	H 8 - 3
撮影部位	ベランダ
改修の必要性	-
修理時の概算金額	
<p>手摺・フェンスのグラつきは有りませんでした。</p>

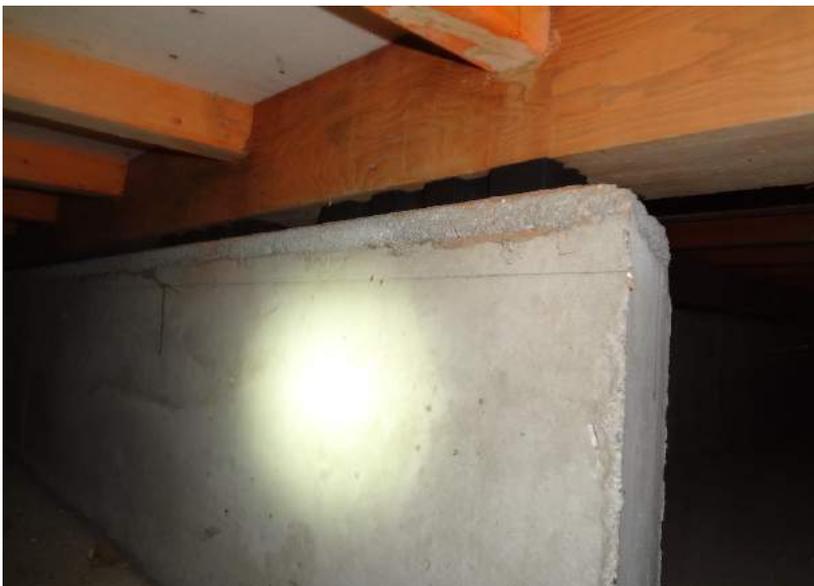
写真番号	I 1 - 3
撮影部位	床下
改修の必要性	-
修理時の概算金額	
<p>床下換気は基礎パッキン工法という方法で施工されておりました。現在の新築で一般的に施工される換気量が多く取れ、害虫が入りにくい工法です。</p>

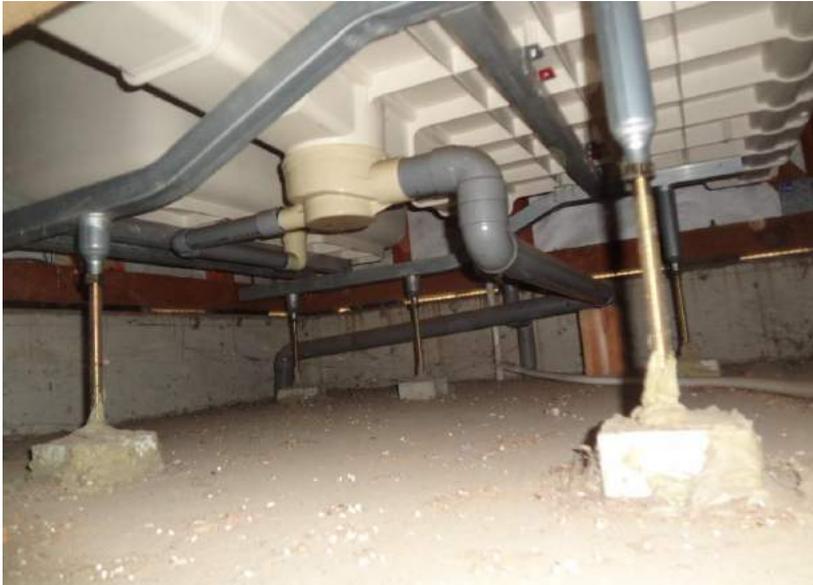
写真番号	I 2 - 2
撮影部位	床下
改修の必要性	-
修理時の概算金額	
システムバス下部の写真です。パッキンの不良や部材の外れは見られませんでした。

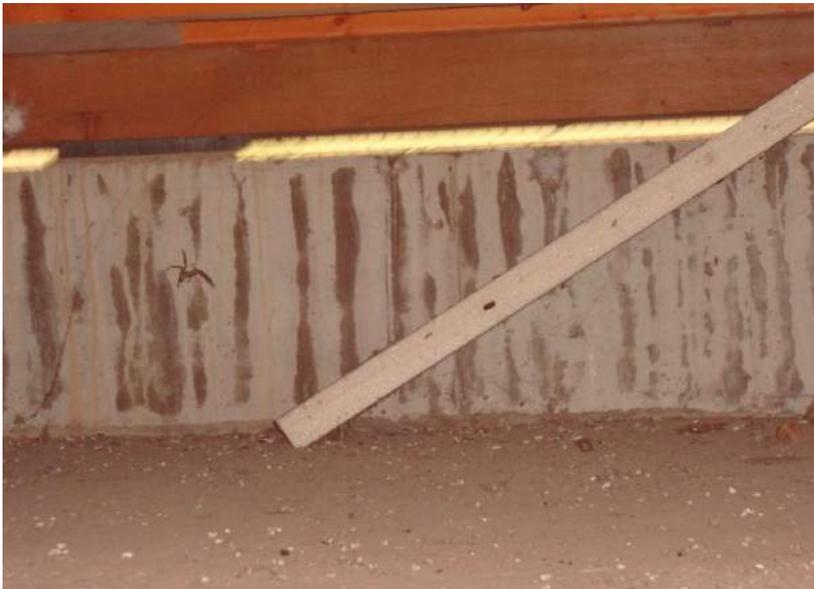
写真番号	I 3 - 3
撮影部位	北面
改修の必要性	-
修理時の概算金額	
北方向の基礎にエフロ現象と呼ばれる基礎中のカルシウムが溶け出し、表面に染みとして出る現象が見られました。景観上だけの問題で強度が落ちることは有りません。

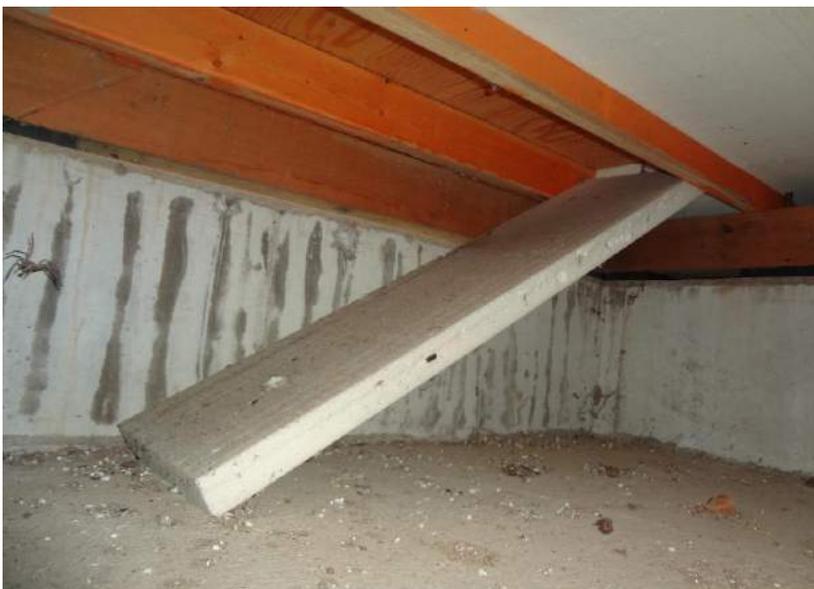
写真番号	I 5 - 1
撮影部位	床下
改修の必要性	C
修理時の概算金額	修正済み
床下の断熱材は発泡系のスタイロフォームで施工されていました。滑落している所がいくつかありましたがその場で固定・補修致しました。

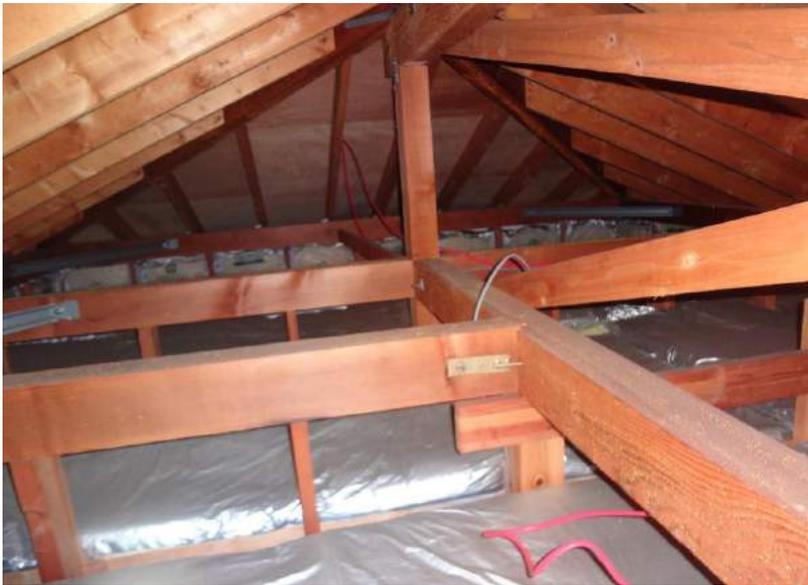
写真番号	J 1 - 2
撮影部位	天井裏
改修の必要性	-
修理時の概算金額	
軒天井換気で通気が取れており、異常な熱気や湿気は感じられませんでした。

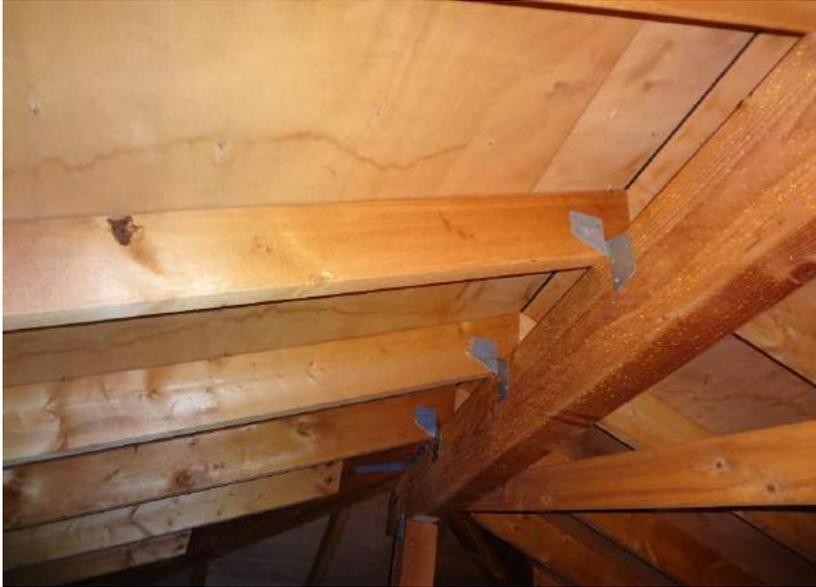
写真番号	J 2 - 2
撮影部位	天井裏
改修の必要性	-
修理時の概算金額	
<p>金物は適切な物が適切な位置に施工されておりました。緩みや浮きは見られませんでした。</p>

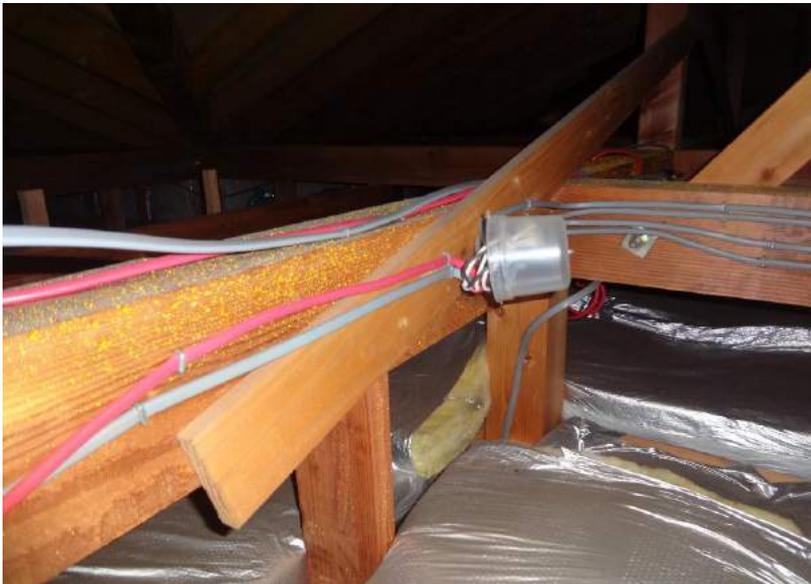
写真番号	J 3 - 2
撮影部位	天井裏
改修の必要性	-
修理時の概算金額	
<p>天井裏配線は適切に整理・固定され仕上がっております。</p>
