住宅診断報告書

東京都新宿区

【新築 注文住宅】

物件概要		
物件所在地	東京都新宿区	
構造種別	木造在来工法	
規模	地上2階建て	
竣工/築年数	2018年1月	0年
延べ床面積	76.55 m ²	
仕上げ及び仕様		
基礎	べた基礎	
屋根	スレート葺き	
外壁	窯業系サイディング	
バルコニー	FRP防水	
排水	下水	
ガス	都市ガス	
給湯機	ガスボイラー	
断熱	天井:グラスウール 床:グラスウール	
分電盤	50A 20回路

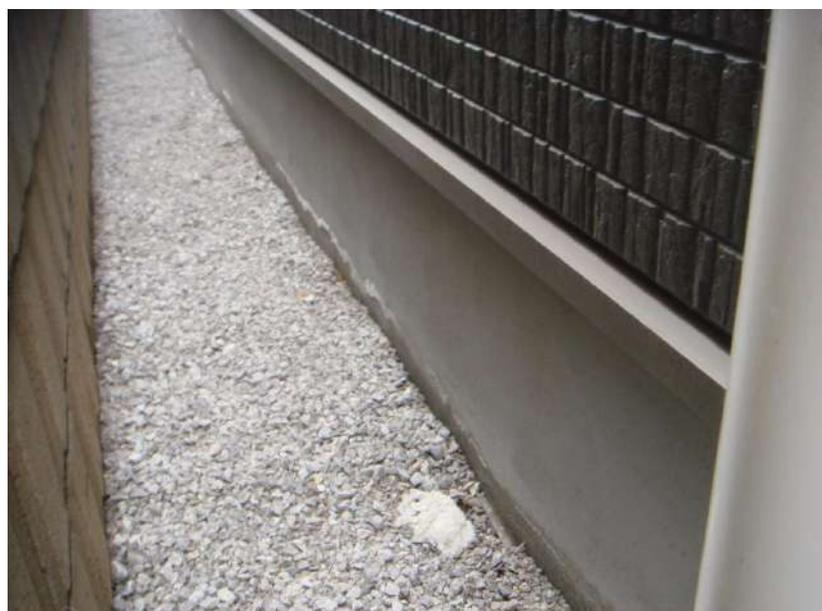
写真番号	A 1 - 1
撮影部位	基礎外周部
不具合判定	-
修理時の概算金額	
<p>基礎に目立つヒビはありませんでした。ちなみに0.3mm未満のヒビはヘアークラックと呼ばれ表面の仕上げが乾燥しているだけなので構造に何ら問題は有りません。見たところヘアークラックもまったく無い丈夫な基礎と言えます。</p>

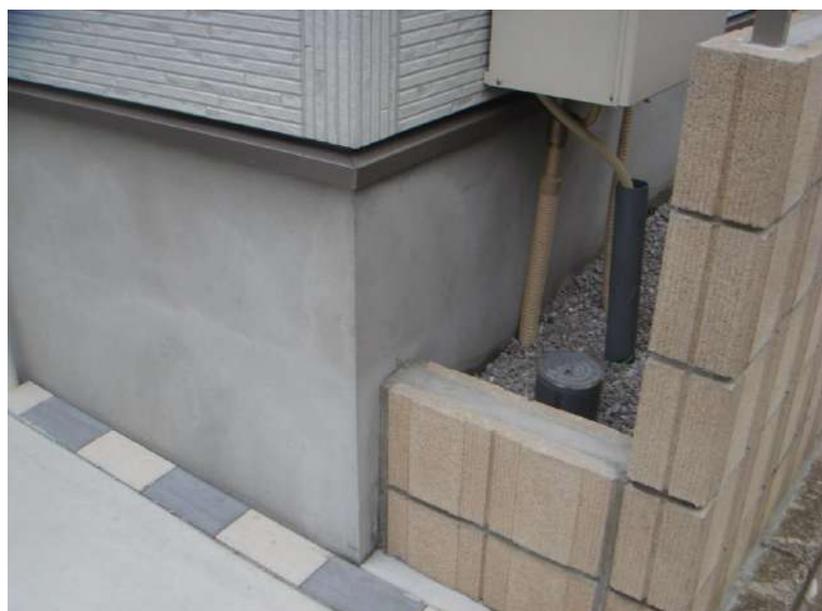
写真番号	A 2 - 1
撮影部位	基礎外周部
不具合判定	-
修理時の概算金額	
<p>不具合を生じやすい配管貫通部周りを含め、基礎外周部に著しい欠損はありませんでした。</p>

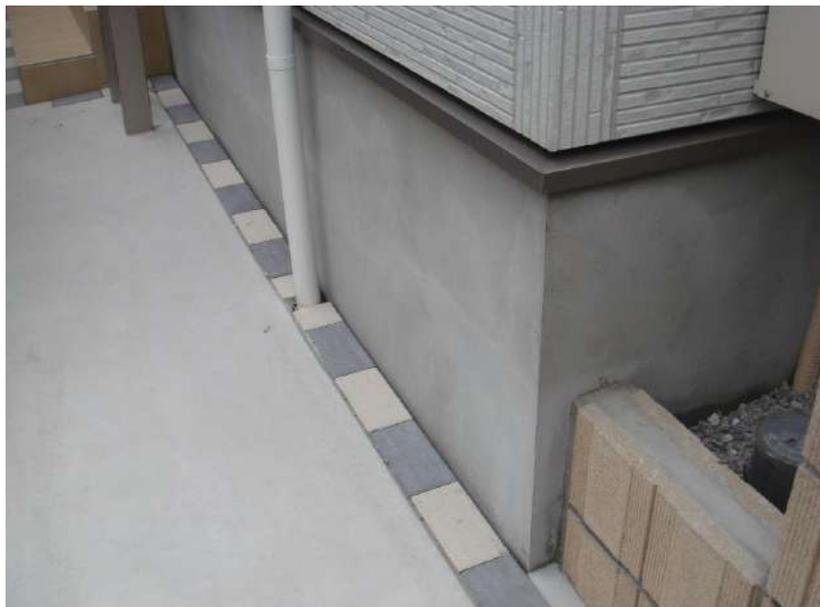
写真番号	A 3 - 1
撮影部位	基礎外周部
不具合判定	-
修理時の概算金額	
基礎外周部に鉄筋の露出等の施工不良は見られませんでした。

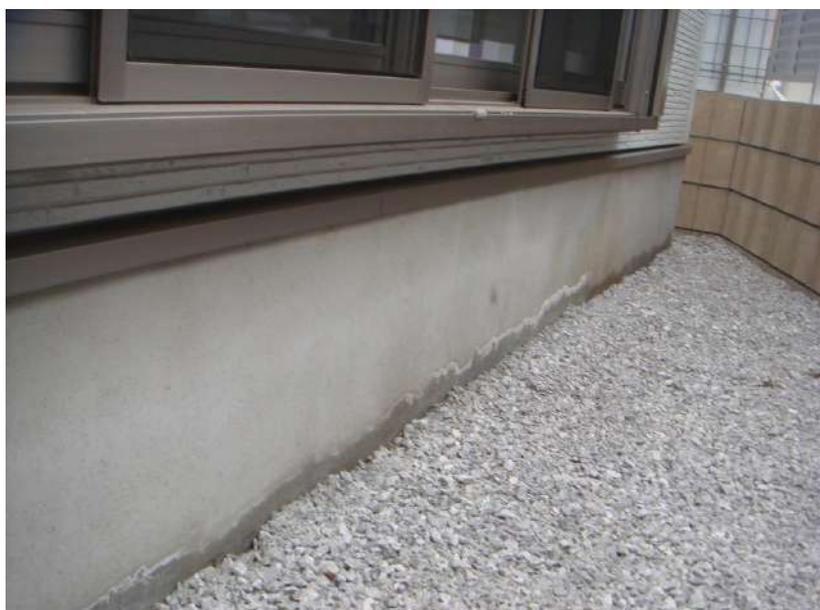
写真番号	A 4 - 1
撮影部位	基礎外周部
不具合判定	-
修理時の概算金額	
基礎表面はモルタルの薄塗りで仕上げられております。剥離等の施工不良は見られませんでした。

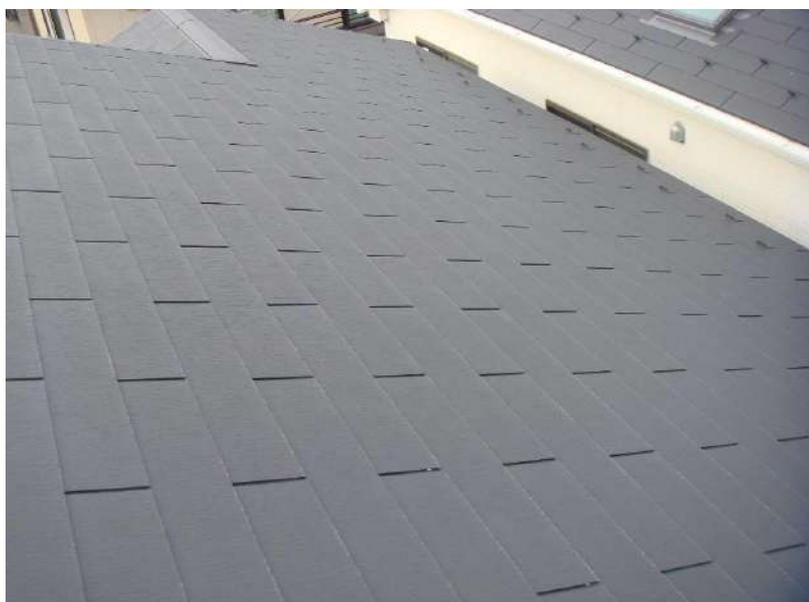
写真番号	B 1 - 1
撮影部位	屋根
不具合判定	-
修理時の概算金額	
<p>屋根はスレート葺きで施工されておりました。一般的に新築15～20年後に最初のメンテナンス時期が来ると言われています。屋根塗装の際は安価で耐久性のあるシリコン塗装をお勧め致します。※屋根塗装(シリコン塗装) 20万円前後</p>

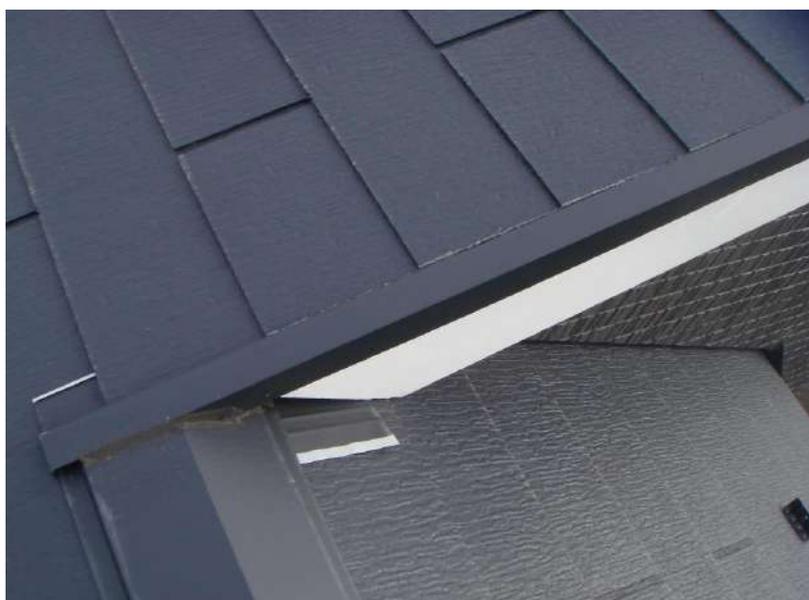
写真番号	B 2 - 1
撮影部位	屋根
不具合判定	-
修理時の概算金額	
<p>屋根頂上の棟木と呼ばれる部材はコーキングにて防水処理されており、施工不良や劣化は見られませんでした。</p>

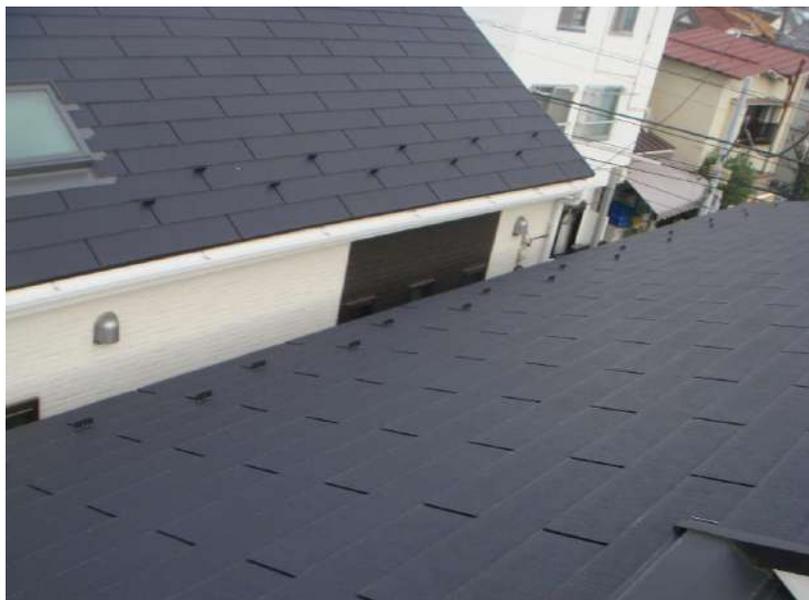
写真番号	B 3 - 1
撮影部位	屋根
不具合判定	-
修理時の概算金額	
<p>軒先には落雪を防止する雪止めアンクルと呼ばれる金物が設置されておりました。グラつき等の施工不良は見られませんでした。</p>

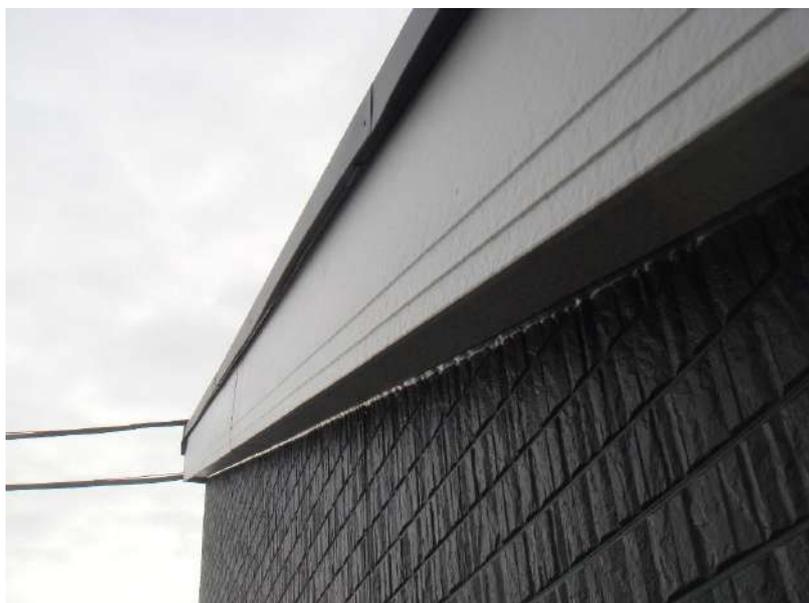
写真番号	B 4 - 1
撮影部位	破風板
不具合判定	-
修理時の概算金額	
<p>屋根の側面(破風板)は防水塗料で上塗りされており、グラつき等は見られませんでした。</p>

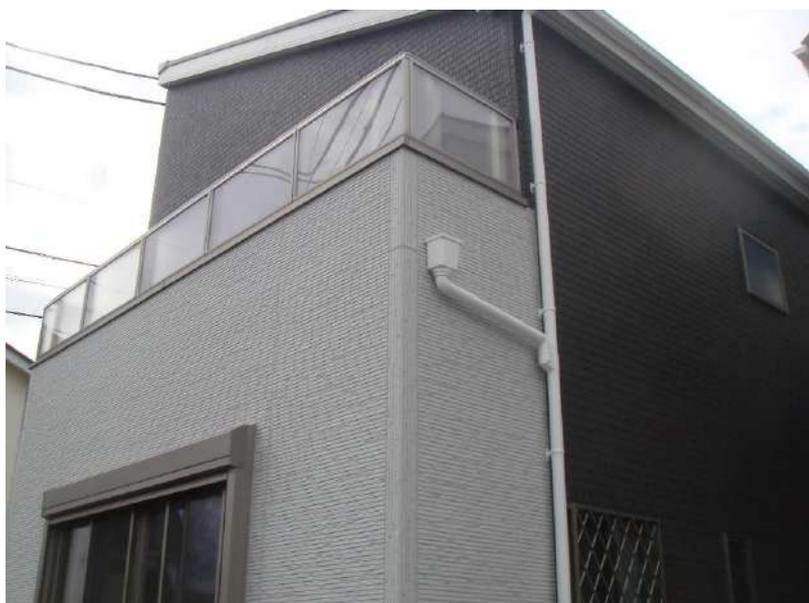
写真番号	B 5 - 1
撮影部位	軒天井
不具合判定	-
修理時の概算金額	
<p>狭小地の為、ほとんど軒の出の無い住宅でした。一般的に軒の出のある住宅に比べ、外壁の劣化が早いと言われております。</p>

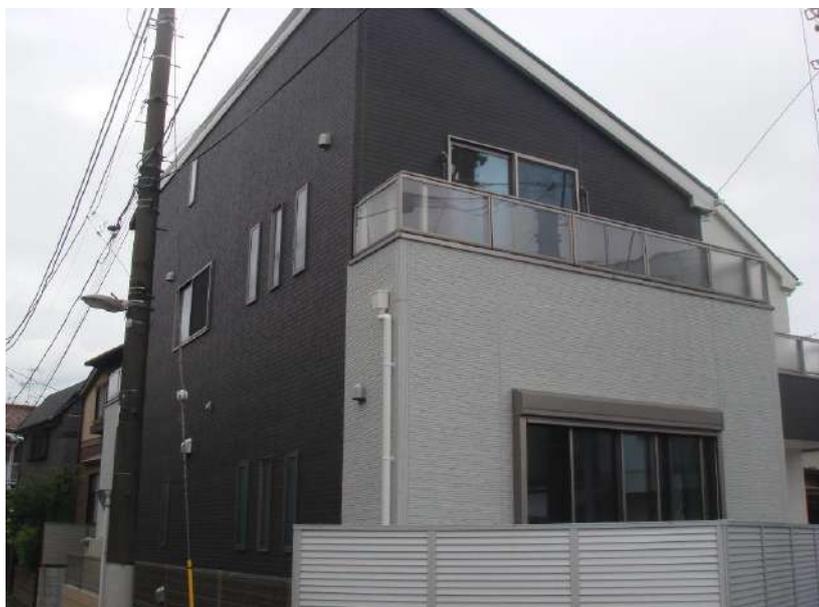
写真番号	C 1 - 1
撮影部位	外壁
不具合判定	-
修理時の概算金額	
<p>外壁は窯業系サイディングで施工されておりました。屋根と同じく15～20年後にメンテナンス時期が来ます。放置すると雨水が染み込みやすくなり補修に大きな費用が掛かってしまうので時期が来ましたら塗装しましょう。 ※外壁塗装(足場含む) 80万円前後</p>

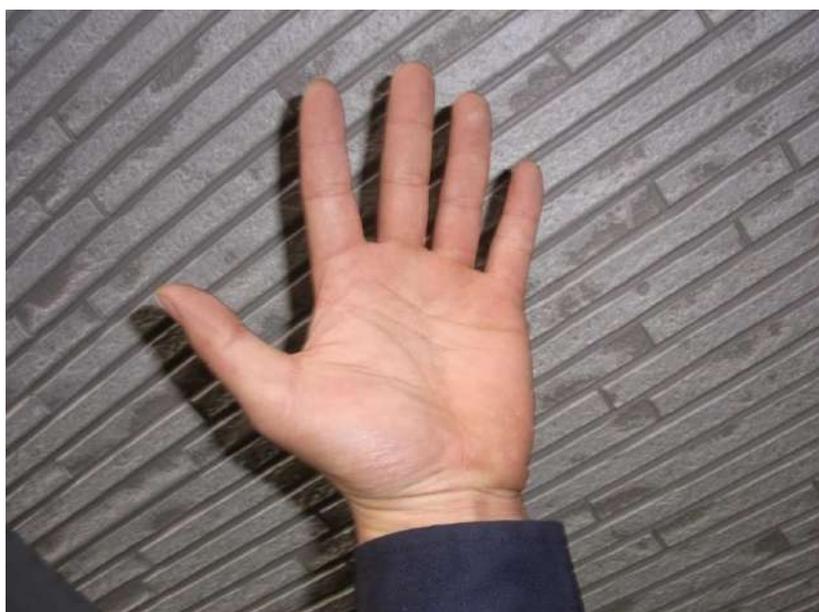
写真番号	C 2 - 1
撮影部位	外壁
不具合判定	-
修理時の概算金額	
<p>外壁板の劣化指標となるチョーキング調査です。外壁板が劣化して防水機能が落ちると表面に粉が出て手で擦ると付着します。全面通してチョーキングは見られませんでした。</p>

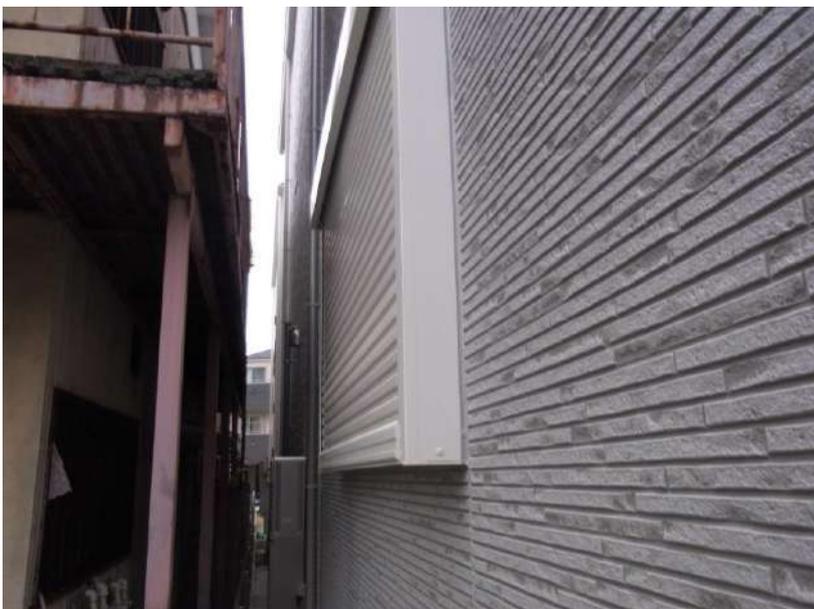
写真番号	C 5 - 1
撮影部位	外壁
不具合判定	-
修理時の概算金額	
<p>湿気が多い北側を含め、全体で苔の繁殖や錆びによる不良は見られませんでした。</p>

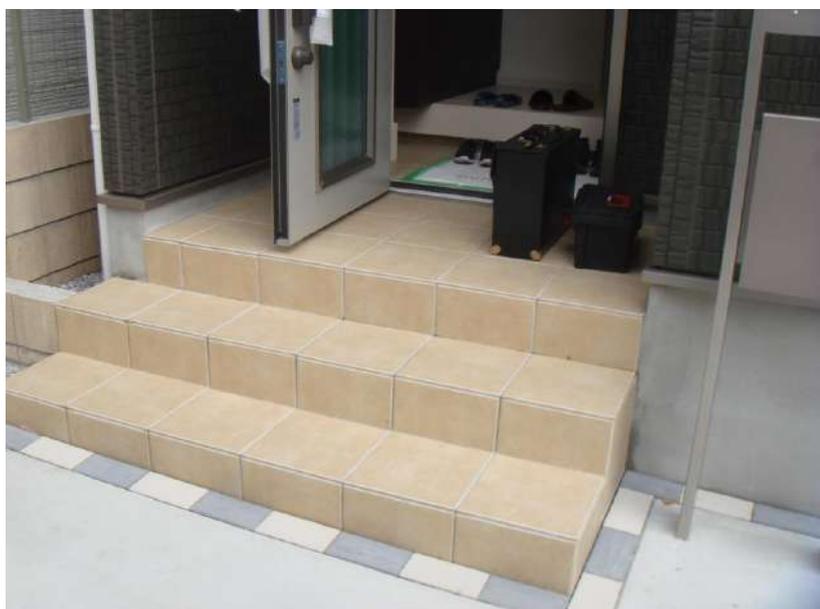
写真番号	D 1 - 1
撮影部位	玄関
不具合判定	-
修理時の概算金額	
タイルの浮き、目地の剥れは見られませんでした。

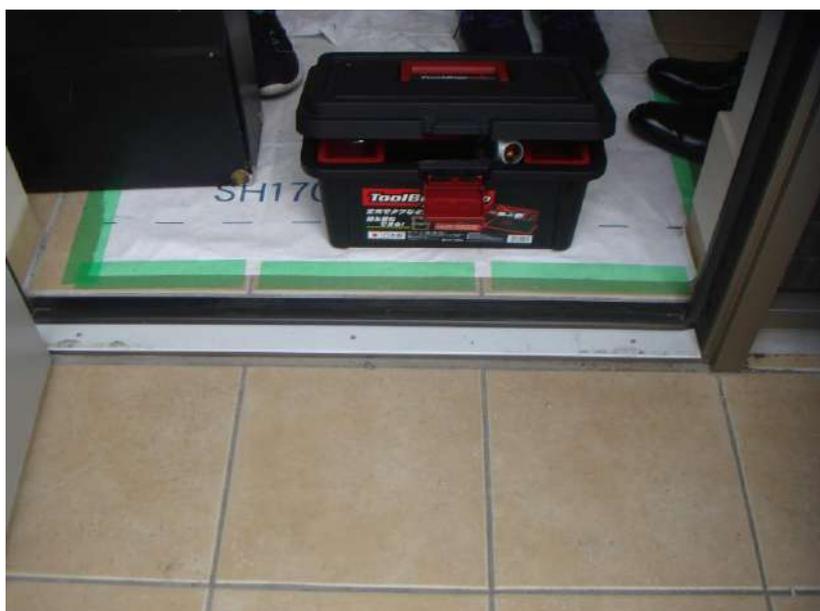
写真番号	D 1 - 2
撮影部位	玄関
改修の必要性	-
修理時の概算金額	
玄関内部でもタイルの浮きや欠損は見られませんでした。玄関建具との接合点にも水が入り込む隙間等の施工不良は見られませんでした。

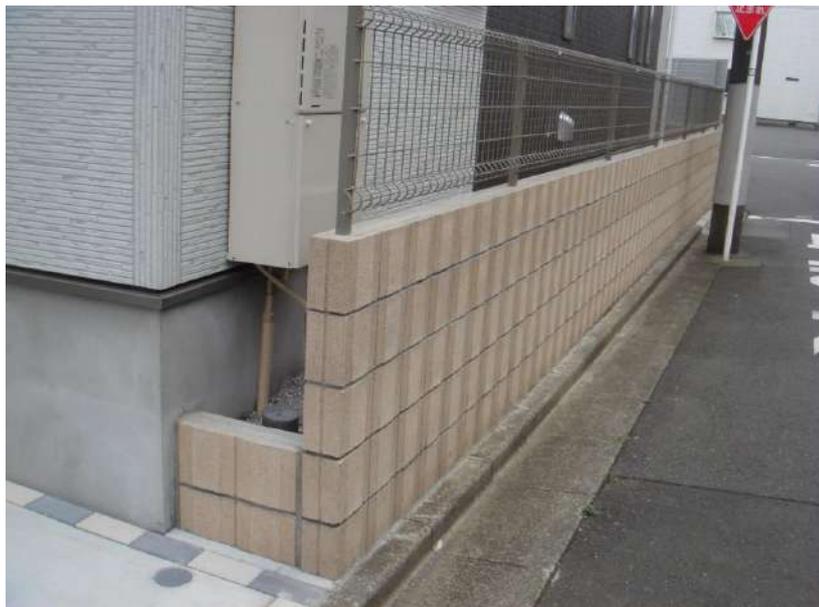
写真番号	D 2 - 1
撮影部位	土留め
改修の必要性	-
修理時の概算金額	
土留めブロックにグラつきや施工不良は見られませんでした。

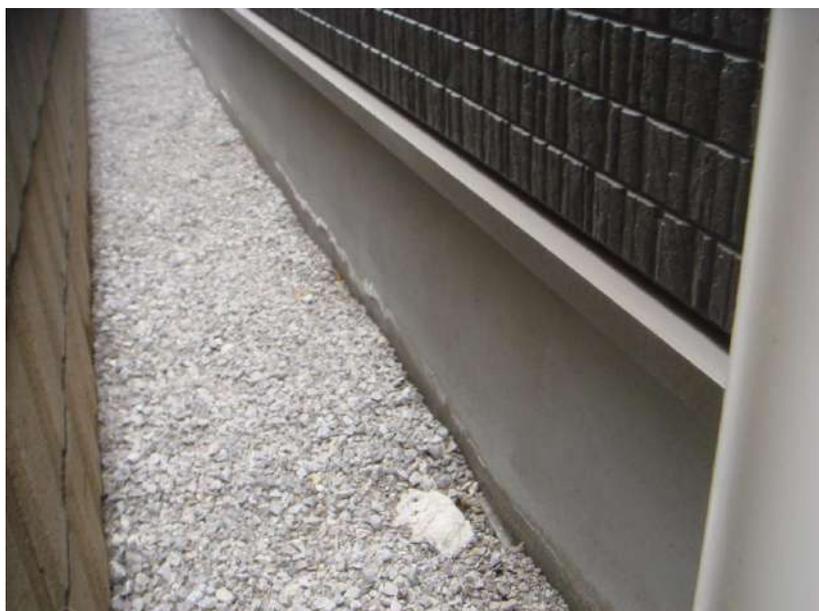
写真番号	D 3 - 1
撮影部位	外部土間
改修の必要性	-
修理時の概算金額	
建物周辺の盛り土に陥没は見られず転圧不良や地盤沈下の形跡は有りませんでした。

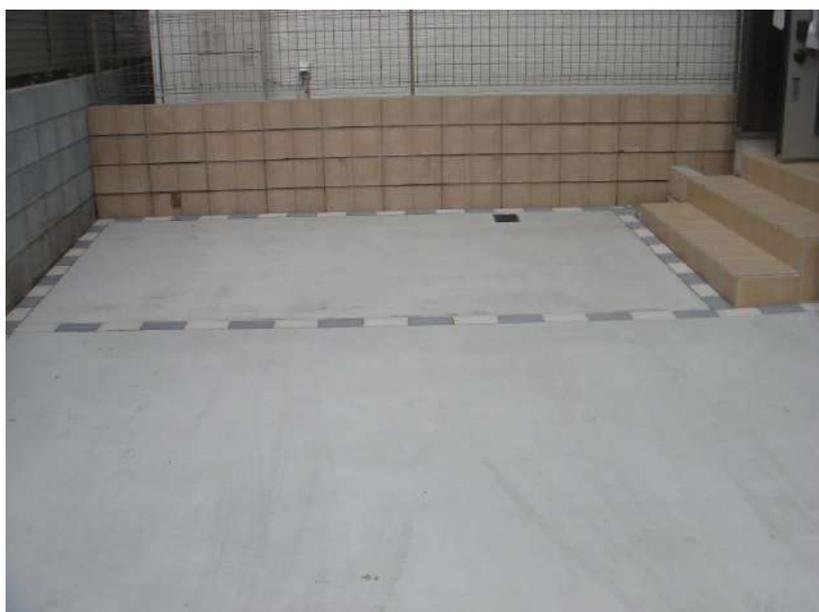
写真番号	D 3 - 2
撮影部位	外部土間
改修の必要性	-
修理時の概算金額	
玄関土間のヒビ、アプローチの劣化、ブロックのグラつきは見られませんでした。

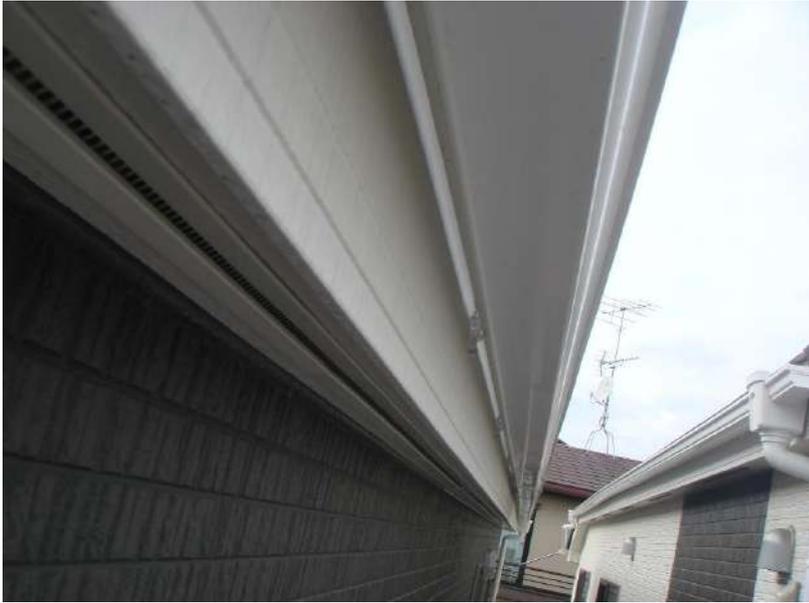
写真番号	D 4 - 1
撮影部位	雨樋
改修の必要性	-
修理時の概算金額	
<p>勾配は縦樋に流れるように付いており、適正な傾斜で施工されておりました。又、軒受け金物は適切な配置で適切な数量設置されておりました。</p>

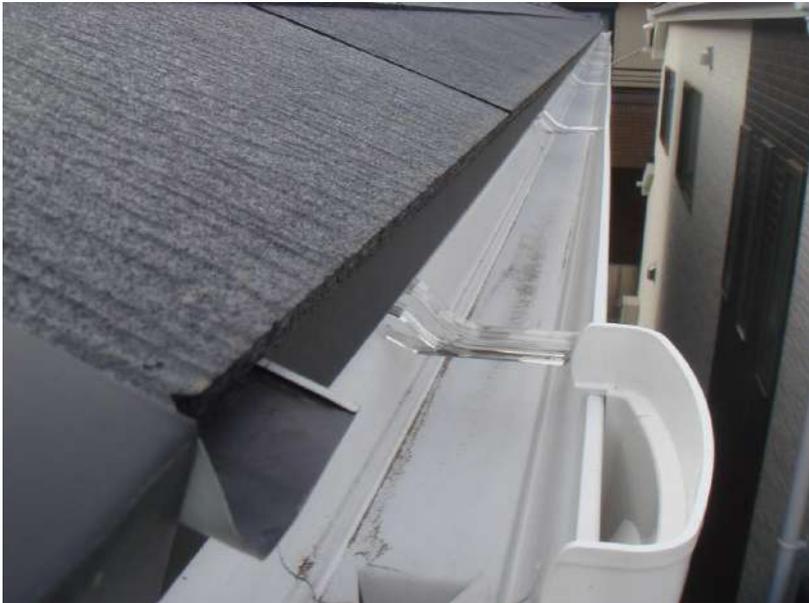
写真番号	D 4 - 2
撮影部位	雨樋
改修の必要性	-
修理時の概算金額	
<p>落ち葉やゴミが溜まっている様子もありませんでした。</p>

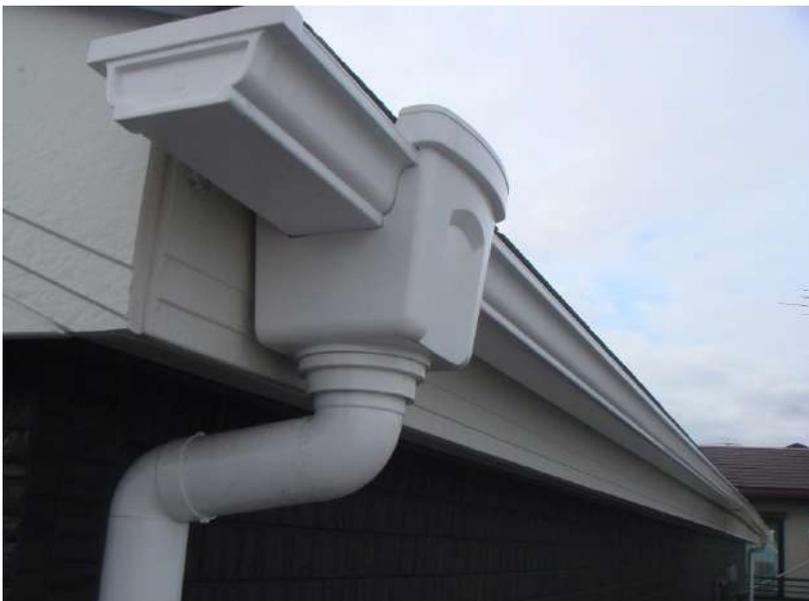
写真番号	D 4 - 3
撮影部位	雨樋
改修の必要性	-
修理時の概算金額	
<p>縦樋と外壁の接合点は防水処理がされており、グラつき等は見られませんでした。</p>

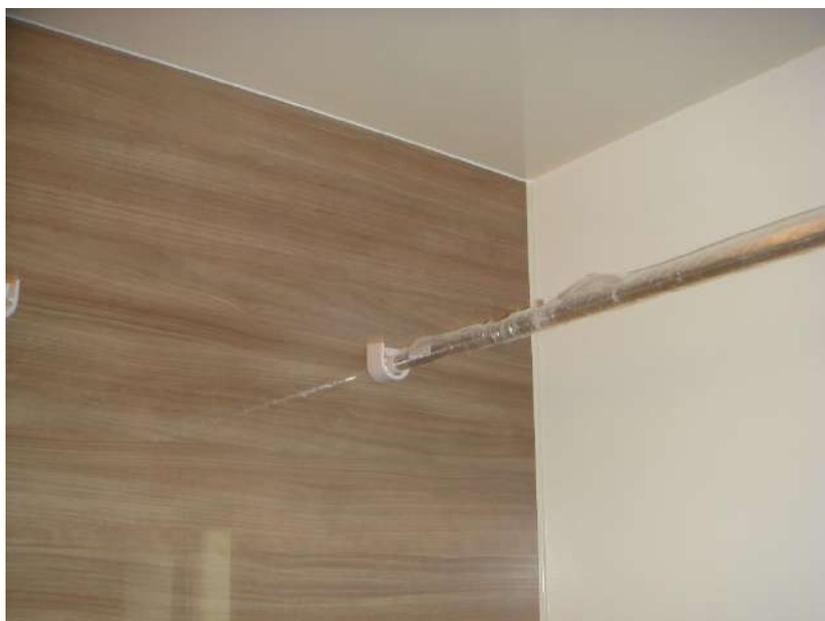
写真番号	E 1 - 1
撮影部位	浴室
不具合判定	-
修理時の概算金額	
浴室壁や天井、照明器具等の目地に水が侵入するような隙間や劣化は見られませんでした。

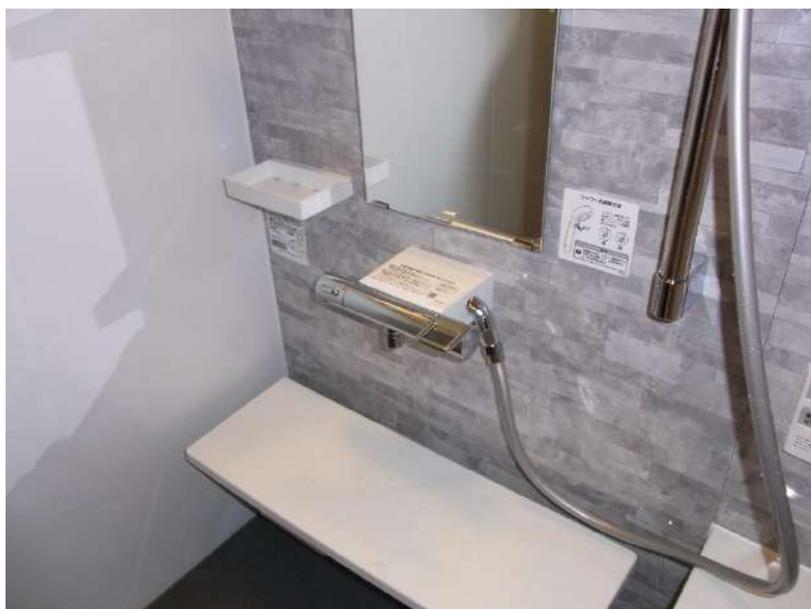
写真番号	E 2 - 1
撮影部位	浴室
不具合判定	-
修理時の概算金額	
流水確認を行いました、水漏れは見られませんでした。

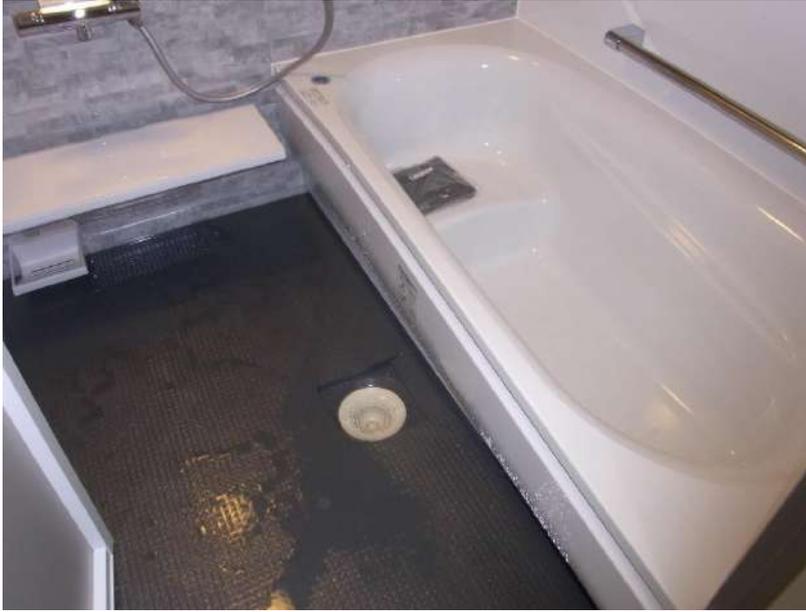
写真番号	E 3 - 1
撮影部位	浴室
不具合判定	-
修理時の概算金額	
浴室床全体の勾配は排水に向けられ適切な傾斜で施工されておりました。

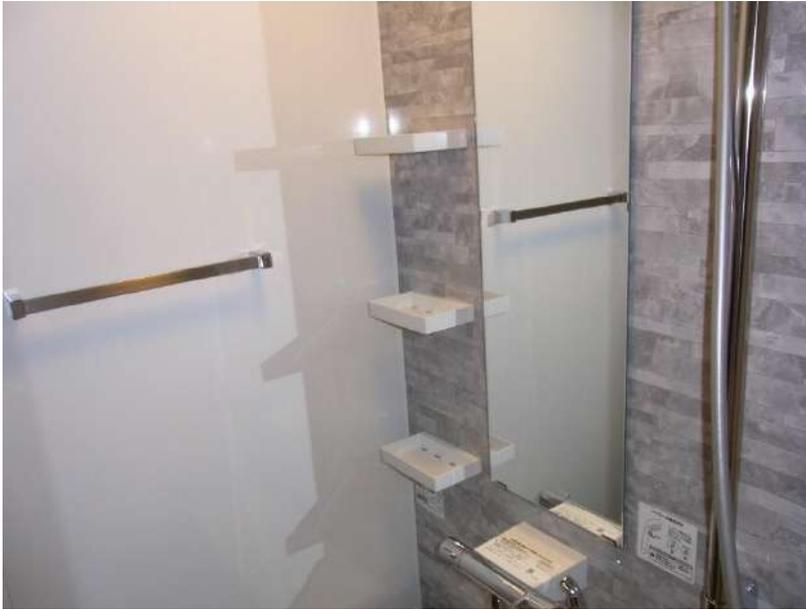
写真番号	E 4 - 1
撮影部位	浴室
不具合判定	-
修理時の概算金額	
浴槽パネルや棚にグラ付きは見られませんでした。

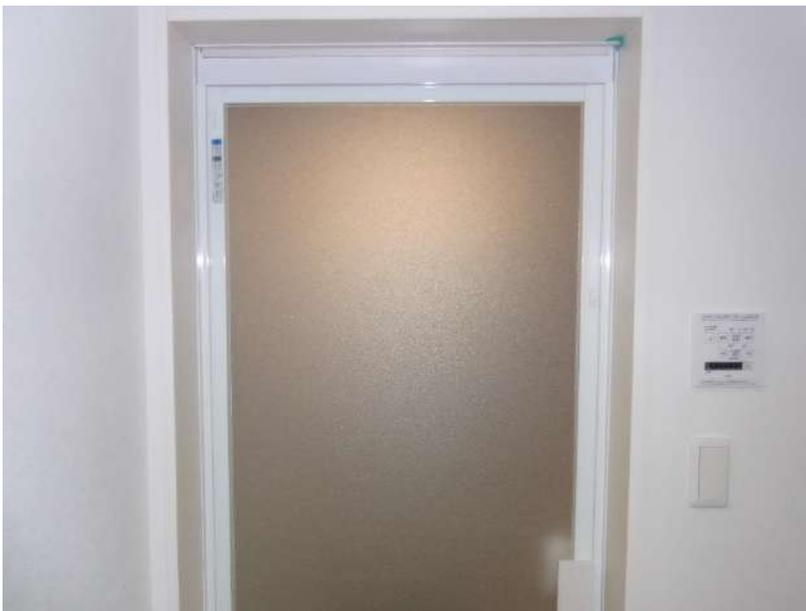
写真番号	E 5 - 1
撮影部位	浴室
不具合判定	C
修理時の概算金額	
浴室入り口建具にグラ付きが見られました。調整が甘いようです。担当者と症状を確認し、調整するようお伝え致しました。

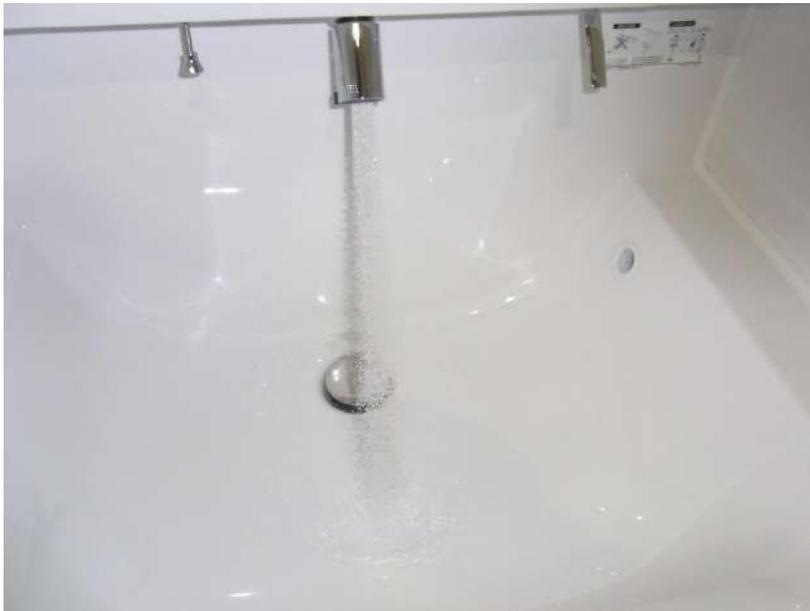
写真番号	F 1 - 1
撮影部位	洗面
不具合判定	-
修理時の概算金額	
洗面台水栓の流水確認を行いました が、器具に異常は見られませんでした。

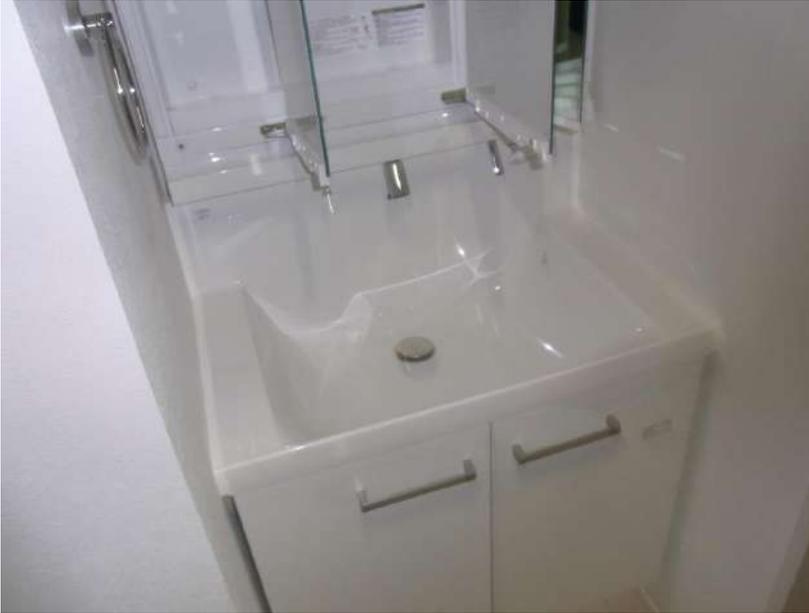
写真番号	F 3 - 1
撮影部位	洗面
不具合判定	-
修理時の概算金額	
器具本体にグラ付きは見られませんでした。

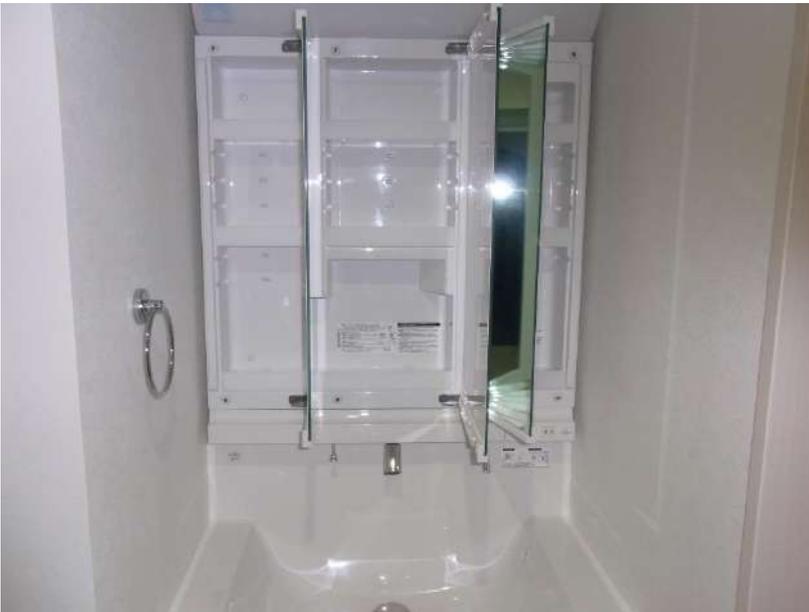
写真番号	F 4 - 1
撮影部位	洗面
不具合判定	-
修理時の概算金額	
鏡や付帯部材に製品不良は見られませんでした。

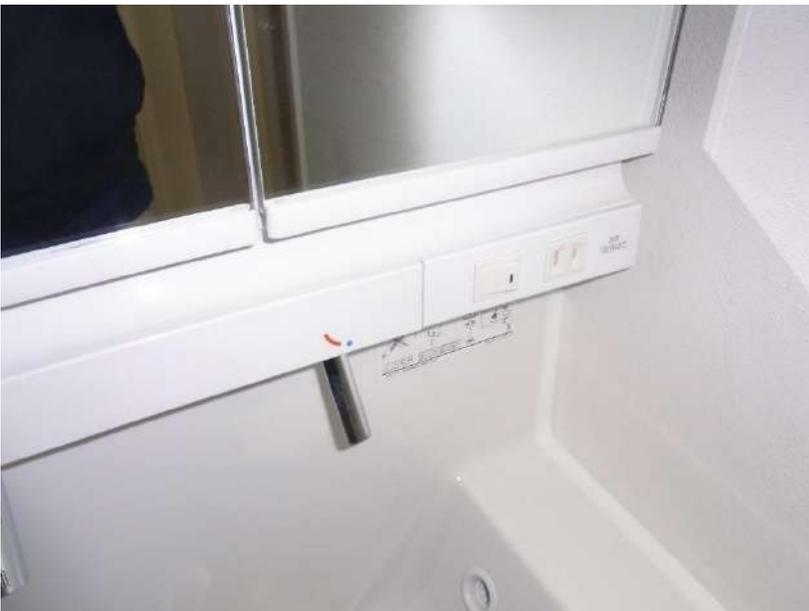
写真番号	F 5 - 1
撮影部位	洗面
不具合判定	-
修理時の概算金額	
洗面照明に接続不良は見られませんでした。

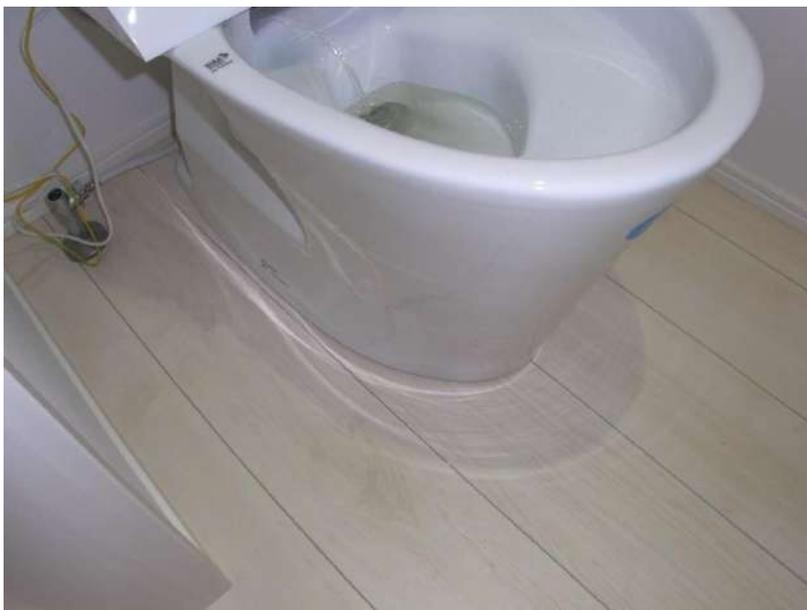
写真番号	G 2 - 1
撮影部位	トイレ
不具合判定	-
修理時の概算金額	
<p>排水周りも同様に水漏れや便器の結露に伴う水染みは見られませんでした。</p>

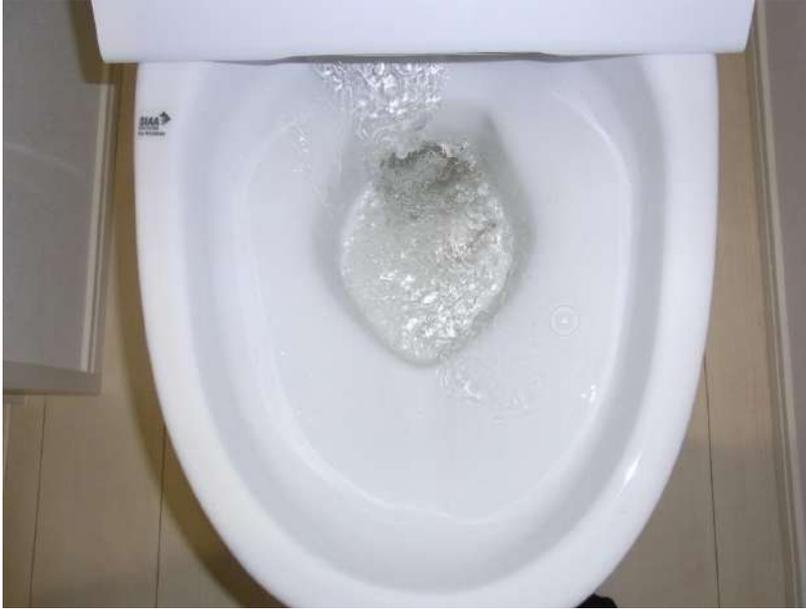
写真番号	G 3 - 1
撮影部位	トイレ
不具合判定	-
修理時の概算金額	
<p>トイレの流水確認を行いました。器具に異常は見られませんでした。</p>

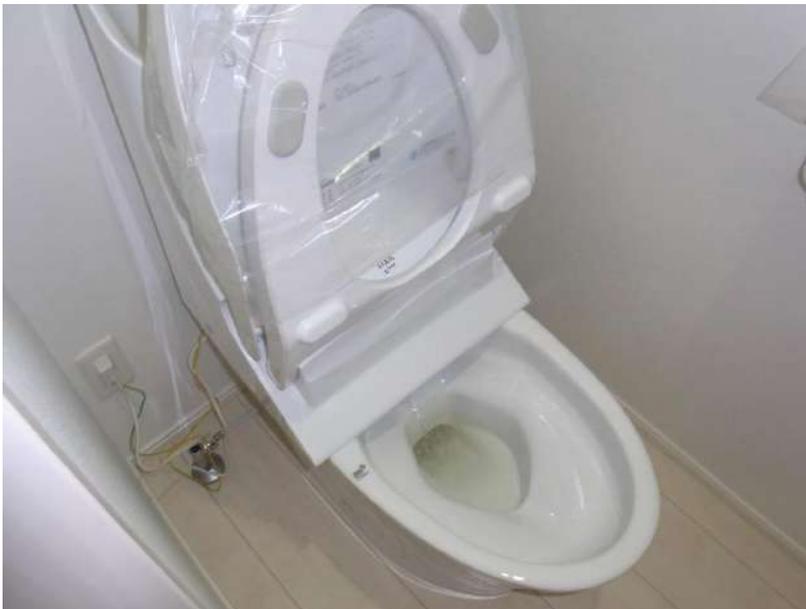
写真番号	G 4 - 1
撮影部位	トイレ
不具合判定	-
修理時の概算金額	
<p>トイレ本体にグラ付きは見られませんでした。</p>

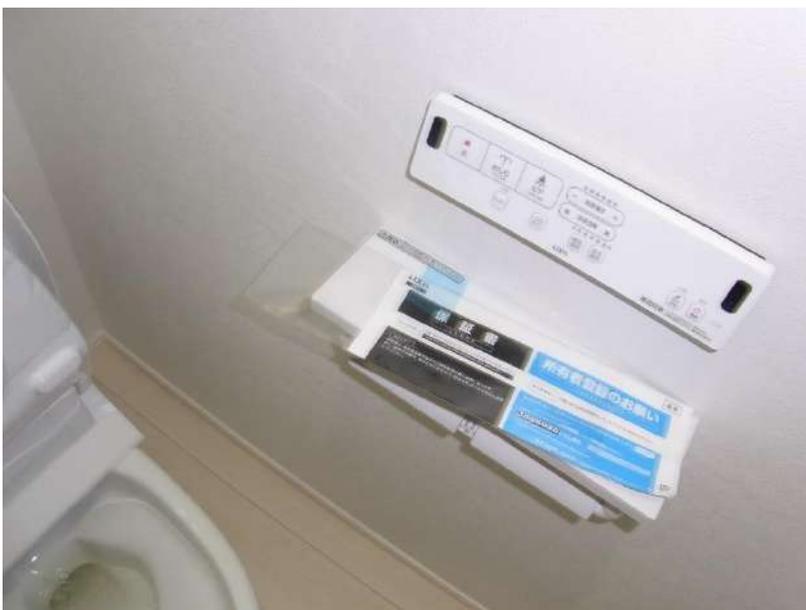
写真番号	G 5 - 1
撮影部位	トイレ
不具合判定	-
修理時の概算金額	
<p>紙巻き器やタオル掛け等、付帯部材に施工不要は見られませんでした。</p>

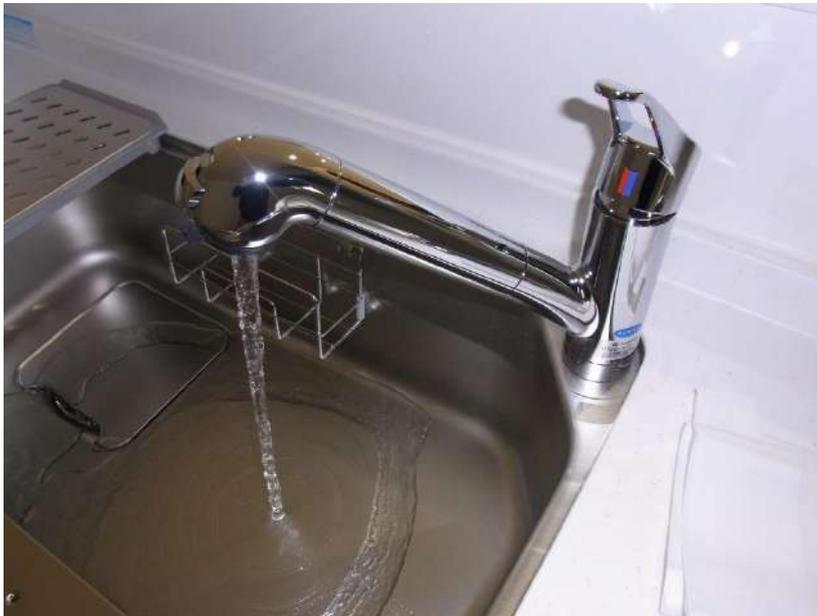
写真番号	H 1 - 1
撮影部位	キッチン
不具合判定	-
修理時の概算金額	
キッチン水栓の流水確認を行いました が、器具に異常は見られませんでした。

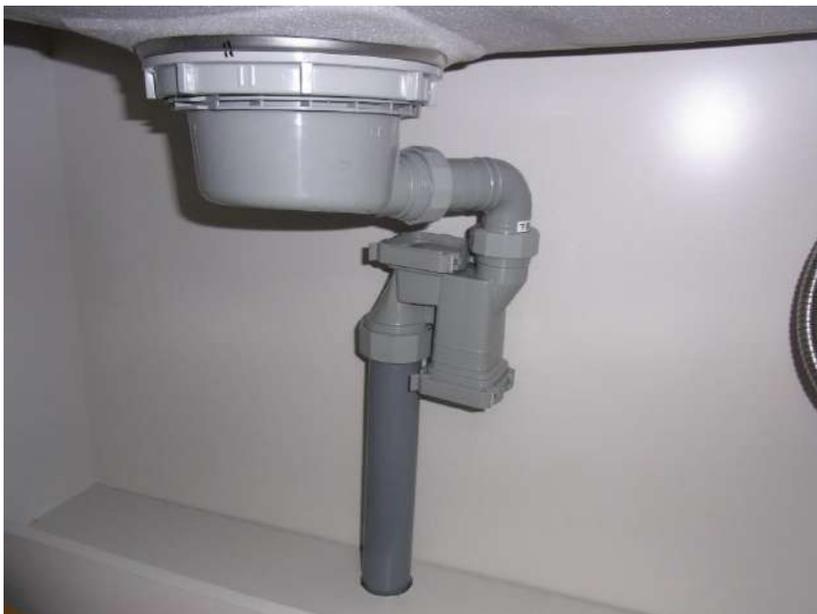
写真番号	H 2 - 1
撮影部位	キッチン
不具合判定	-
修理時の概算金額	
上記同様に排水周りでも不具合は見られ ませんでした。

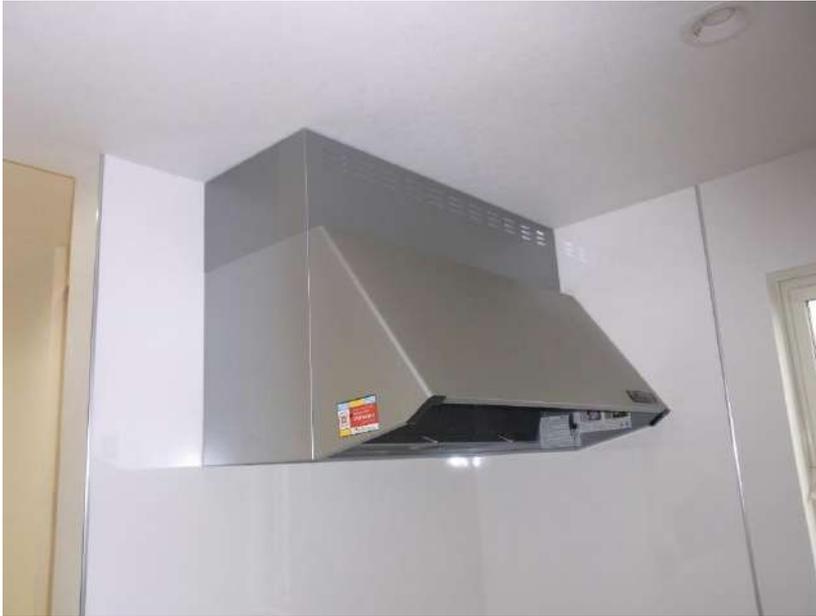
写真番号	H 3 - 1
撮影部位	キッチン
不具合判定	-
修理時の概算金額	
キッチン本体や吊り戸、レンジフード周りに製品不良や施工不良は見られませんでした。

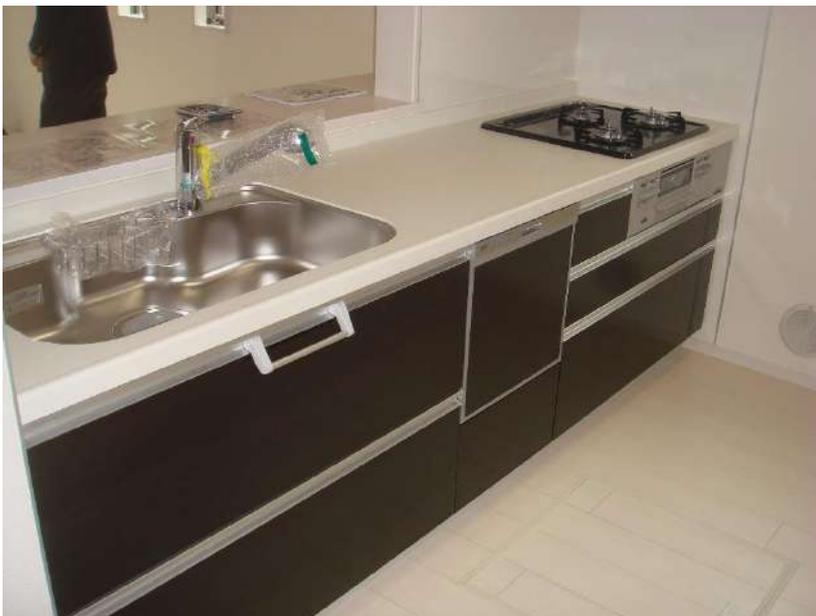
写真番号	H 5 - 1
撮影部位	キッチン
不具合判定	-
修理時の概算金額	
キッチン扉や引き戸の開閉に異常は見られませんでした。

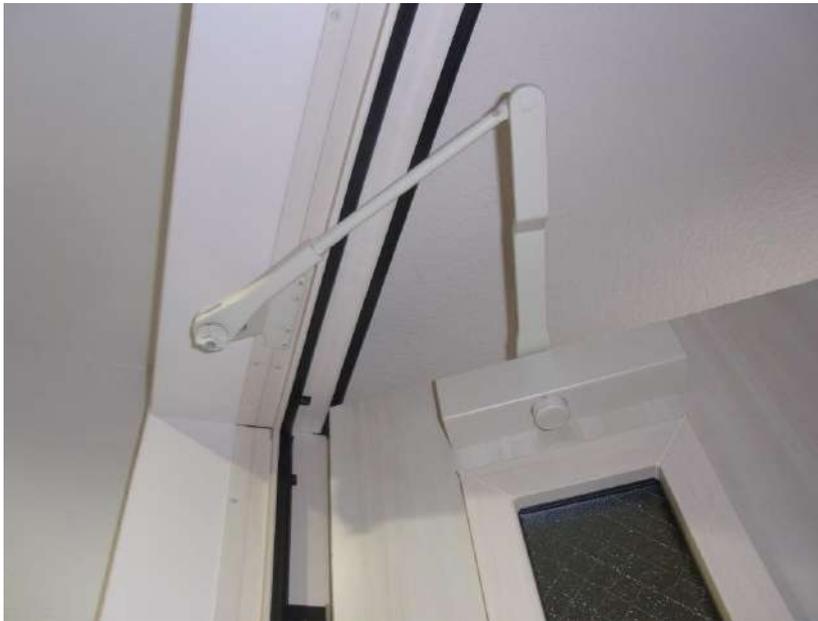
写真番号	I 1 - 1
撮影部位	玄関
改修の必要性	-
修理時の概算金額	
玄関ドアアームに支障は見られませんでした。又、開閉確認で曲がりやガタ付きはありませんでした。

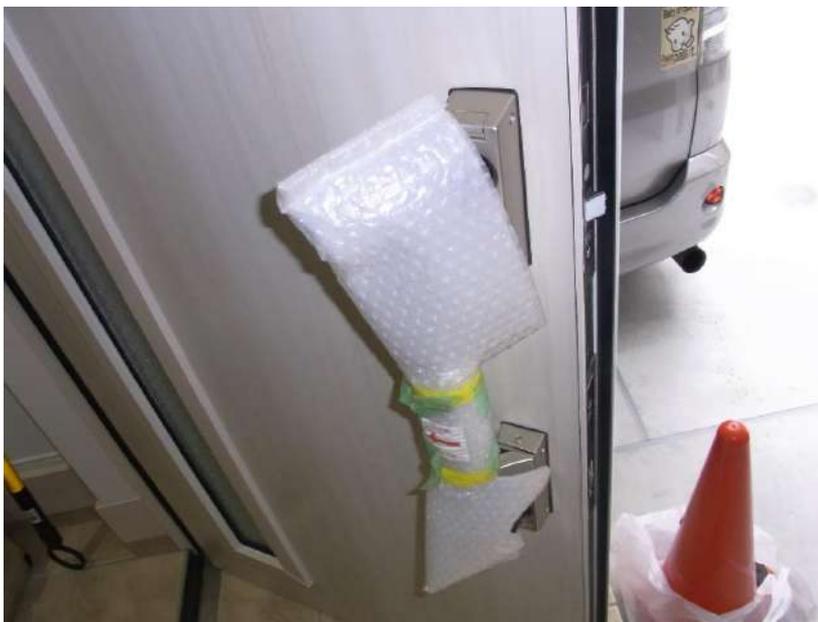
写真番号	I 1 - 2
撮影部位	玄関
不具合判定	-
修理時の概算金額	
玄関の施錠に不具合は見られませんでした。又、レバーや丁番に施工不良は見られませんでした。

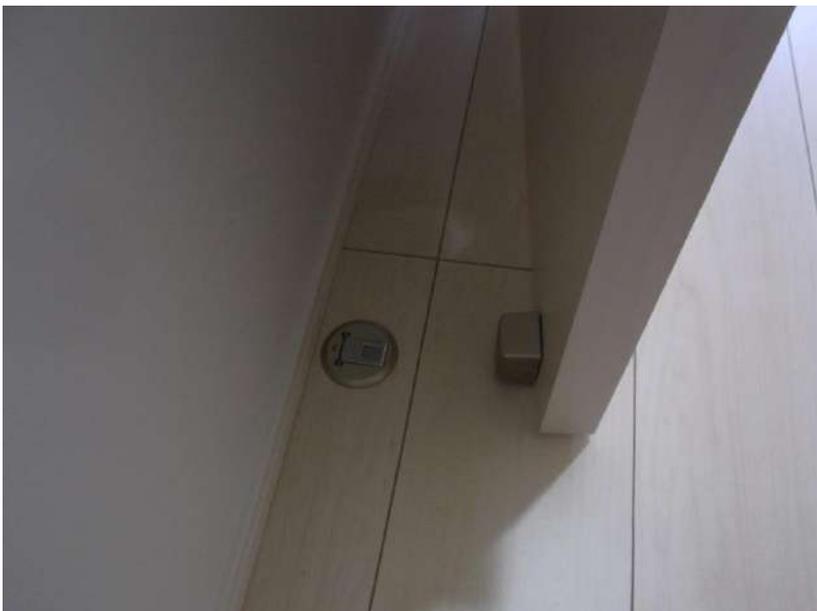
写真番号	I 2 - 3
撮影部位	1階洗面入り口
不具合判定	-
修理時の概算金額	
ドアストッパーは適切な箇所に適切な数だけ設置されておりました。

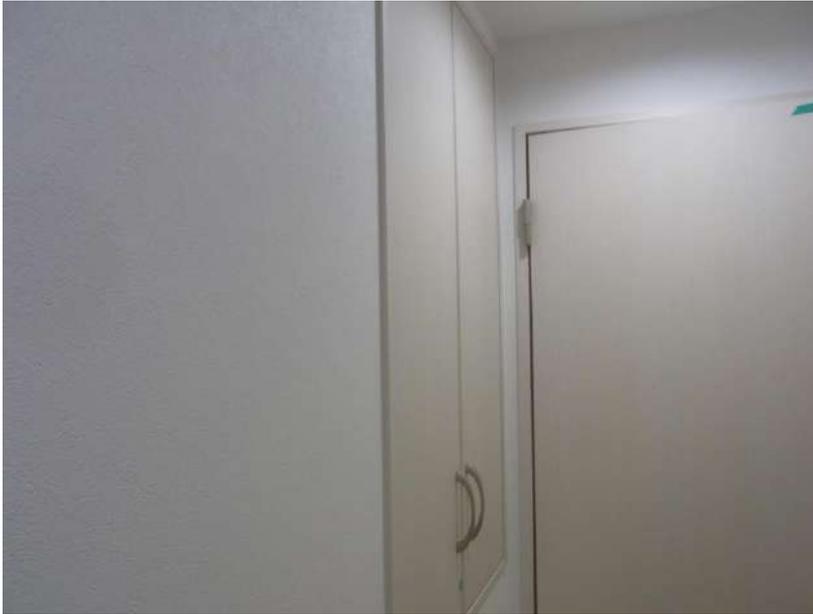
写真番号	I 4 - 1
撮影部位	3階廊下収納
不具合判定	C
修理時の概算金額	
<p>住宅全体の建具枠に若干の膨らみが見られます。開閉支障を起こすほどではありませんが、建具を閉めた際に上部と下部で隙間の幅が異なります。隙間は建具金物の調整では是正できませんが、歪みや膨らみを完全に補修する為には、枠と取り合い壁の解体と復旧が必要になります。施工業者と補修計画を相談しましょう。</p>

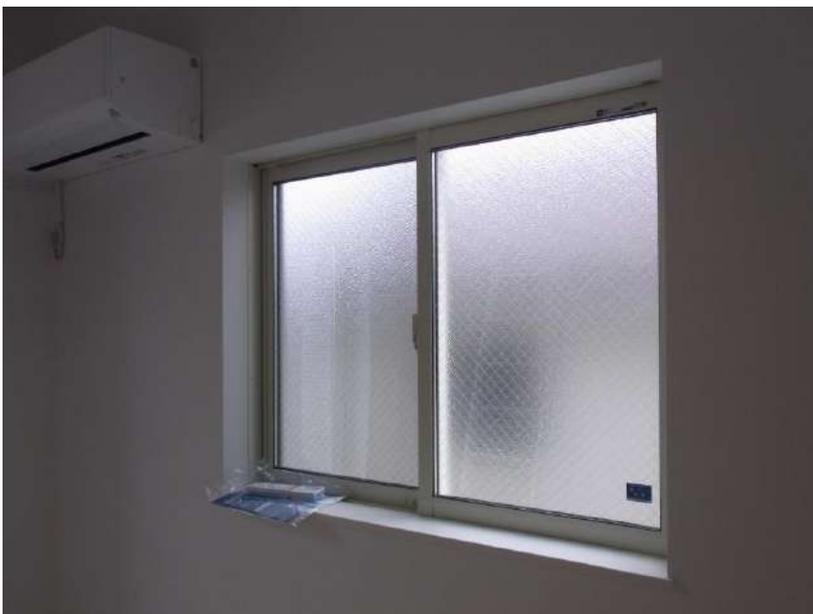
写真番号	I 5 - 1
撮影部位	サッシ
改修の必要性	-
修理時の概算金額	
<p>外部サッシはペアガラス仕様になっております。</p>

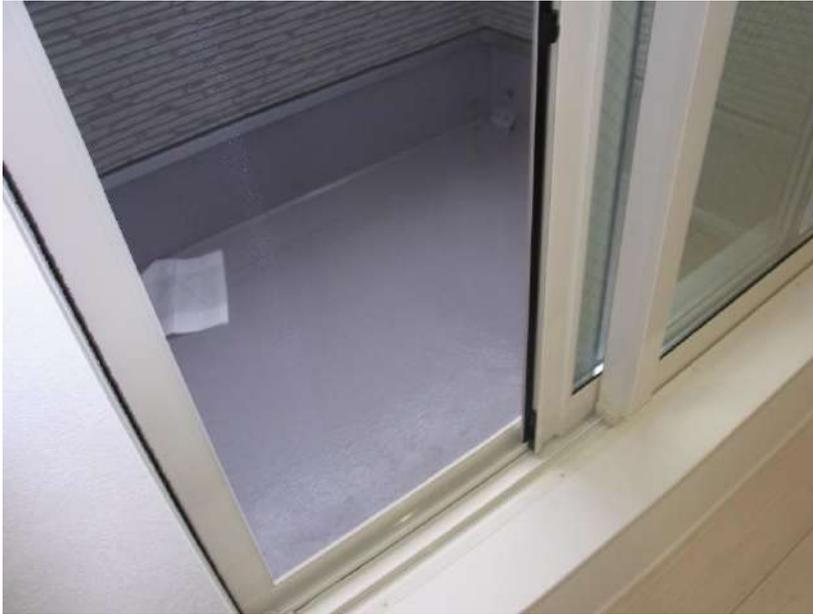
写真番号	I 5 - 2
撮影部位	サッシ
改修の必要性	-
修理時の概算金額	
全室を通して開閉支障は見られません でした。

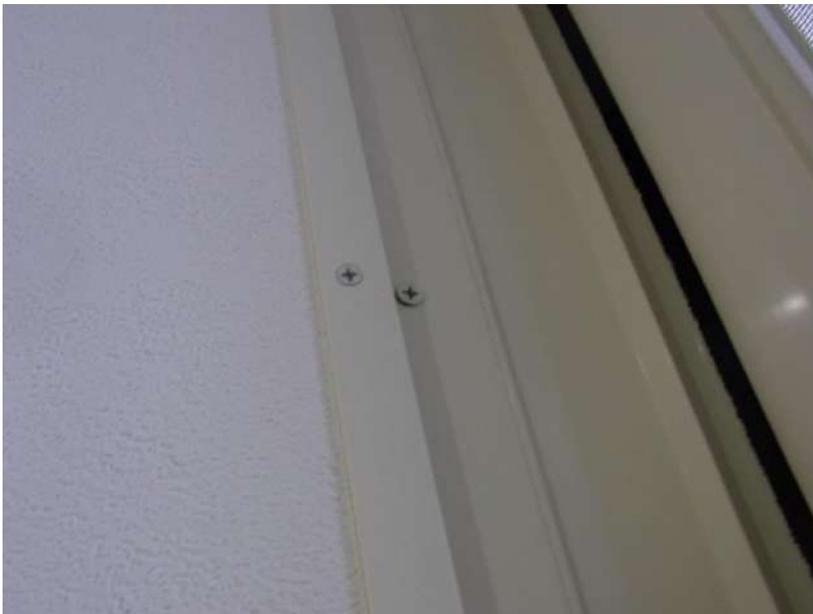
写真番号	I 5 - 3
撮影部位	2階掃き出し
改修の必要性	C
修理時の概算金額	
住宅全体のサッシビスに締め付けが甘 い個所が見られます。全体を通して再 度点検修正するよう指摘しましょう。
