住宅診断報告書

東京都新宿区

【新築 注文住宅】

物件概要		
物件所在地	東京都新宿区	
構造種別	木造在来工法	
規模	地上2階建て	
竣工/築年数	2018年1月	0年
延べ床面積	76.55 m ²	
仕上げ及び仕様		
基礎	べた基礎	
屋根	スレート葺き	
外壁	窯業系サイディング	
バルコニー	FRP防水	
排水	下水	
ガス	都市ガス	
給湯機	ガスボイラー	
断熱	天井:グラスウール 床:グラスウール	
分電盤	50A 20回路

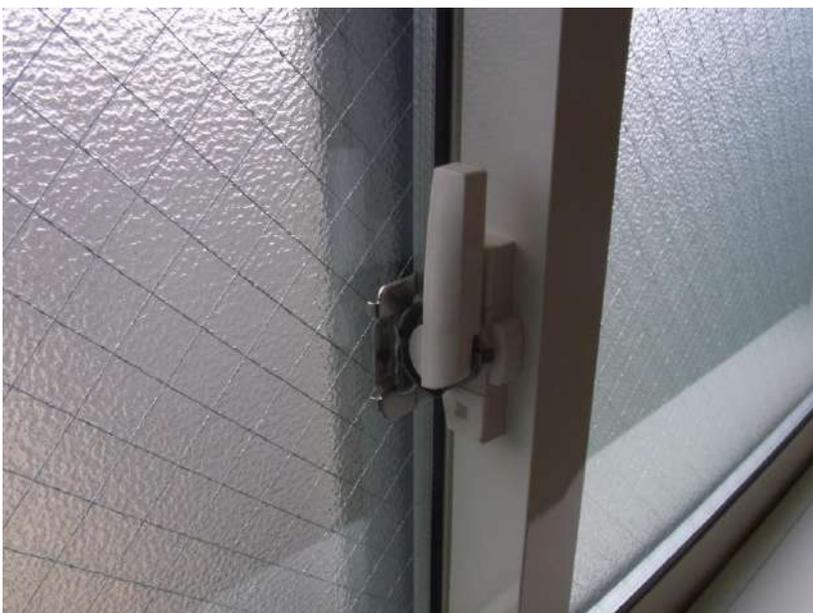
写真番号	I 5 - 4
撮影部位	クレセント
改修の必要性	-
修理時の概算金額	
サッシの施錠に異常は見られませ んでした。

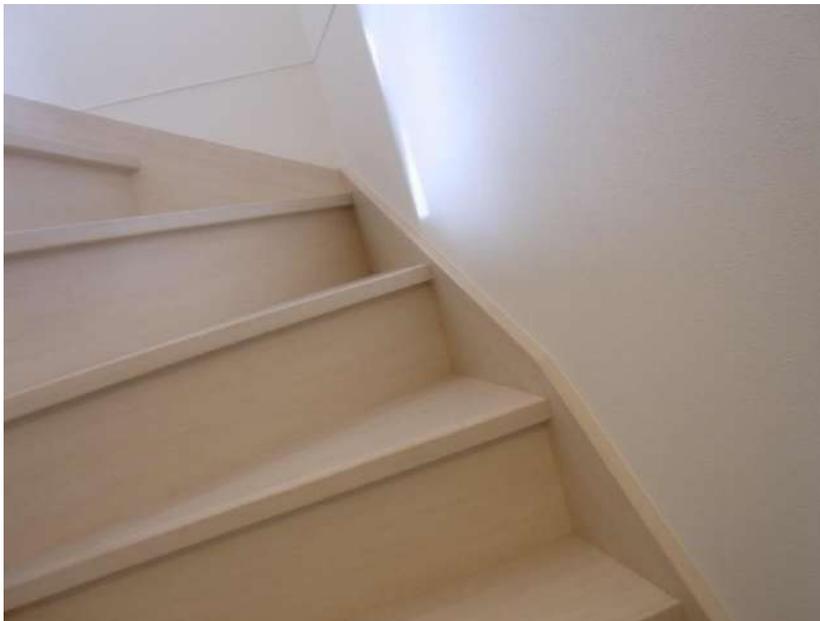
写真番号	J 1 - 1
撮影部位	階段
不具合判定	-
修理時の概算金額	
階段全体で床鳴りは見られませんでした。

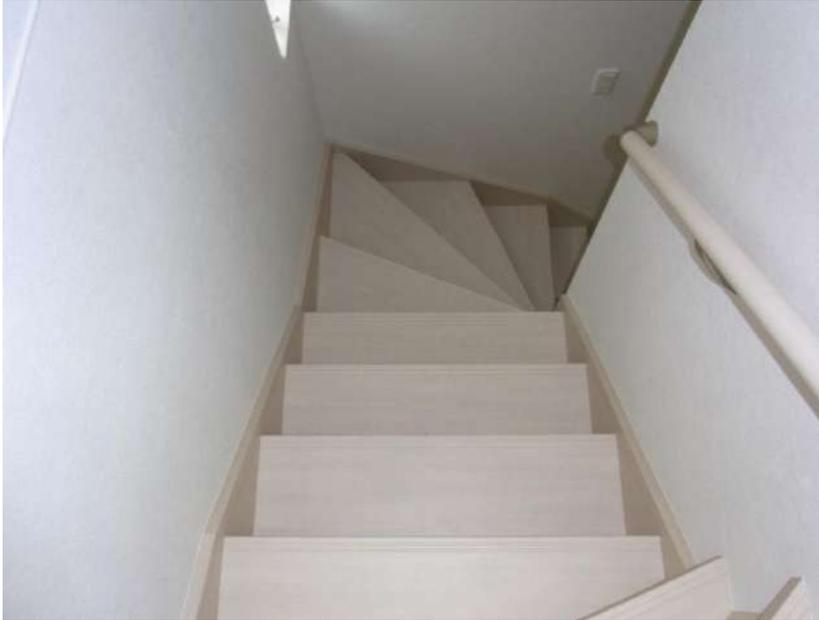
写真番号	J 3 - 1
撮影部位	階段
不具合判定	-
修理時の概算金額	
<p>踏み面の広さや蹴上の高さ、勾配に設計上の問題は有りませんでした。</p>

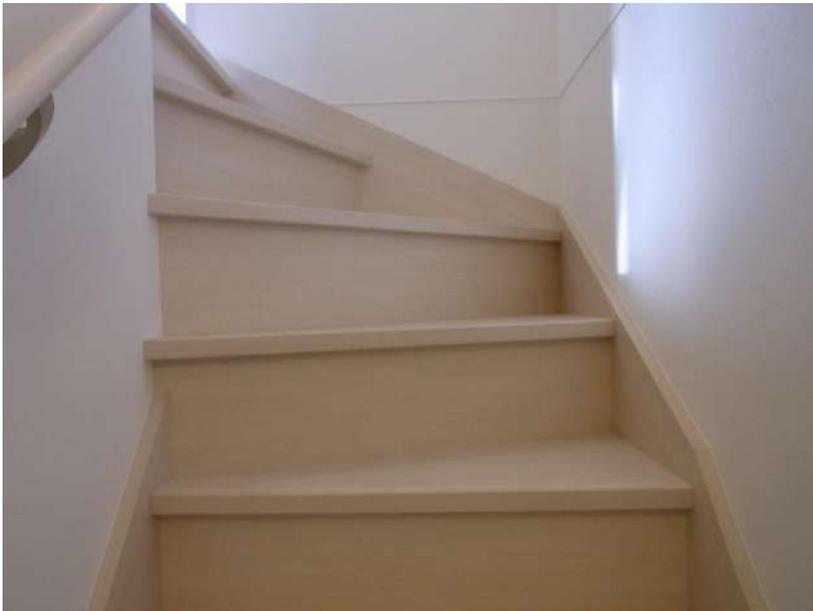
写真番号	J 4 - 1
撮影部位	階段
不具合判定	-
修理時の概算金額	
<p>歩行に支障が出るような以上は見られませんでした。</p>

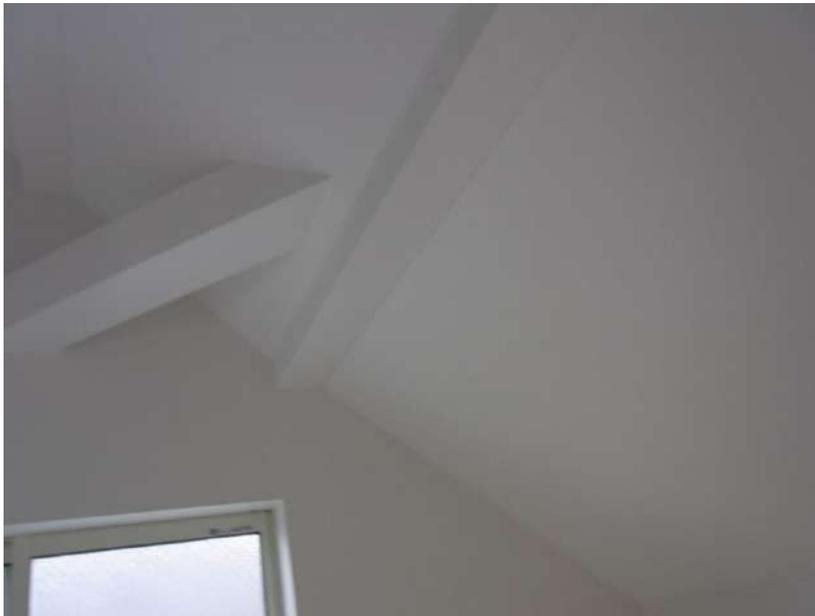
写真番号	K 1 - 1
撮影部位	リビング
不具合判定	-
修理時の概算金額	
天井内装に雨染みや目地の離れは見られませんでした。

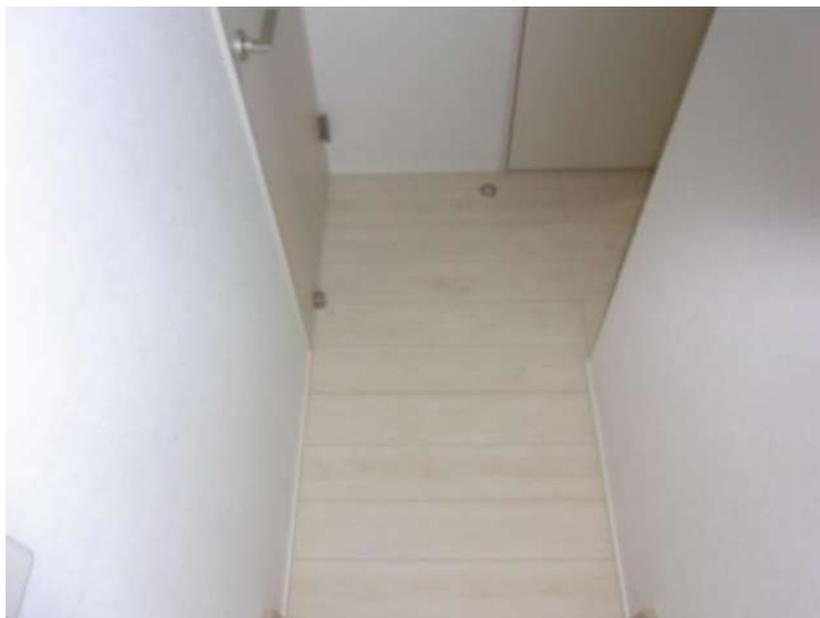
写真番号	K 3 - 1
撮影部位	廊下
不具合判定	-
修理時の概算金額	
床フローリングに目地の離れや傷は見られませんでした。

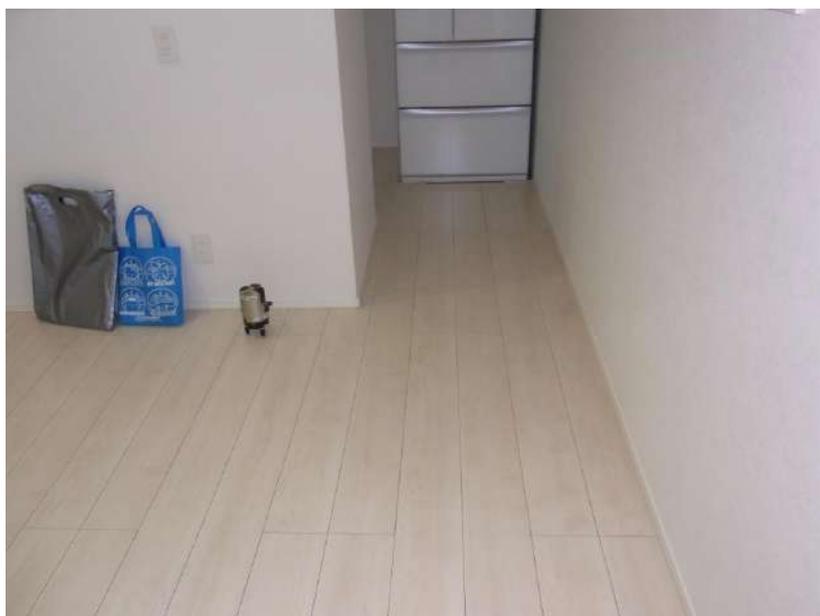
写真番号	K 5 - 1
撮影部位	リビング
不具合判定	-
修理時の概算金額	
巾木の欠損や床との離れがある箇所は見られませんでした。

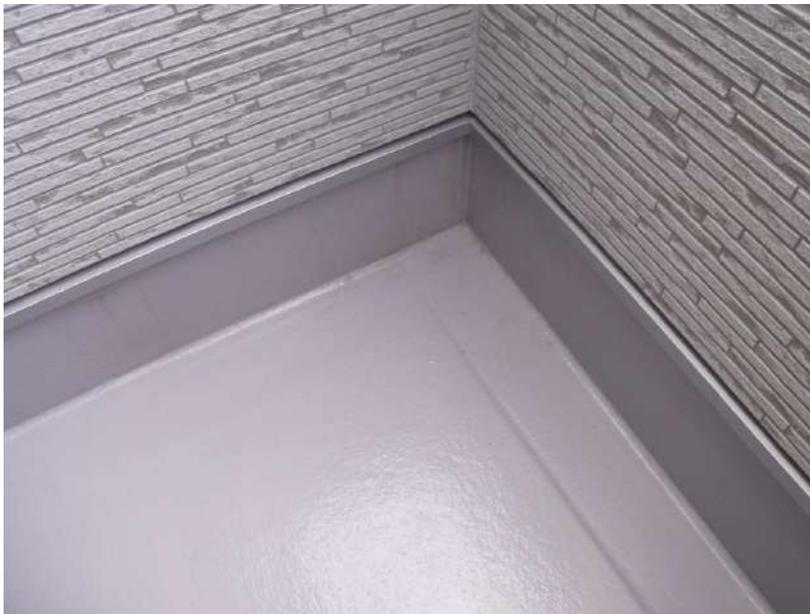
写真番号	L 1 - 1
撮影部位	バルコニー
不具合判定	-
修理時の概算金額	
<p>バルコニーはFRP防水仕上げで施工されておりました。表面に剥離や塗りムラ等の施工不良は見られませんでした。一般的に新築後20年でメンテナンス時期が来ます。 ※バルコニー防水 30万円前後</p>

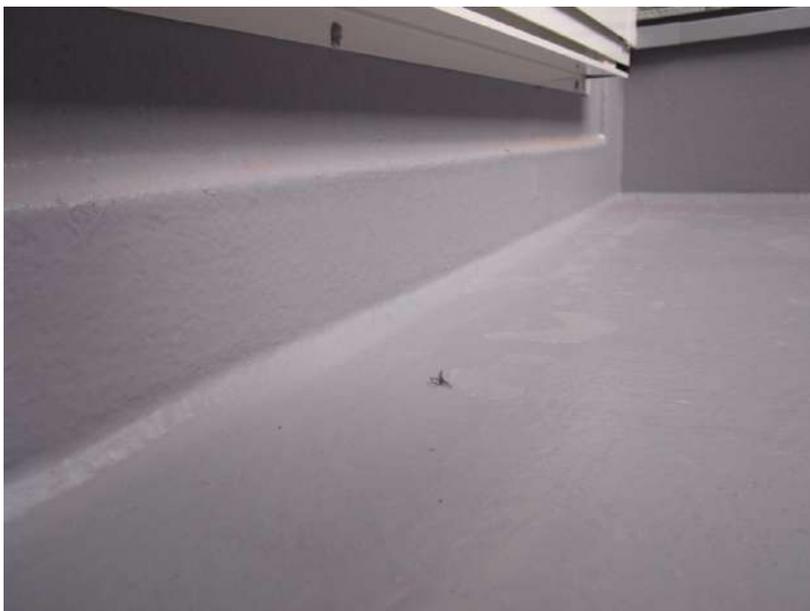
写真番号	L 2 - 1
撮影部位	バルコニー
不具合判定	-
修理時の概算金額	
<p>不具合を生じやすい防水立ち上り部分に施工不良は見られませんでした。</p>

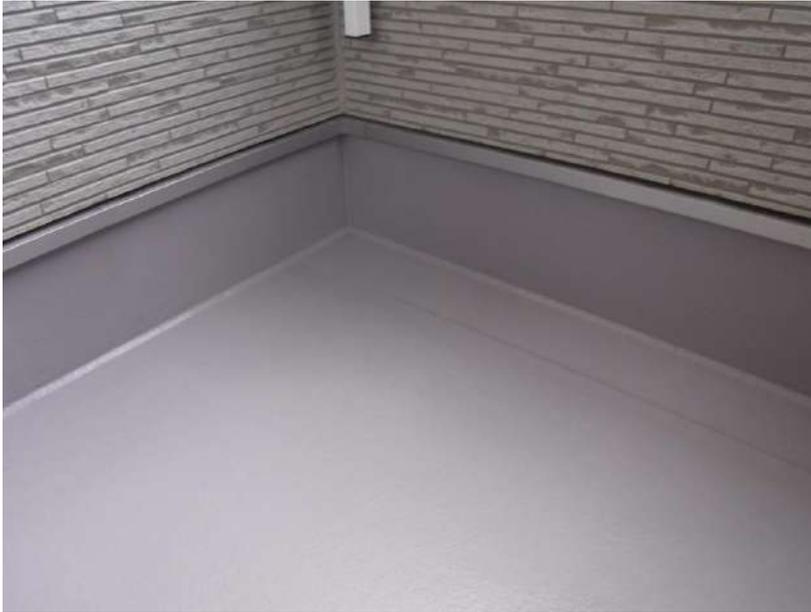
写真番号	L 3 - 1
撮影部位	バルコニー
不具合判定	-
修理時の概算金額	
床下地の沈みや軋み等の施工不良は見られませんでした。

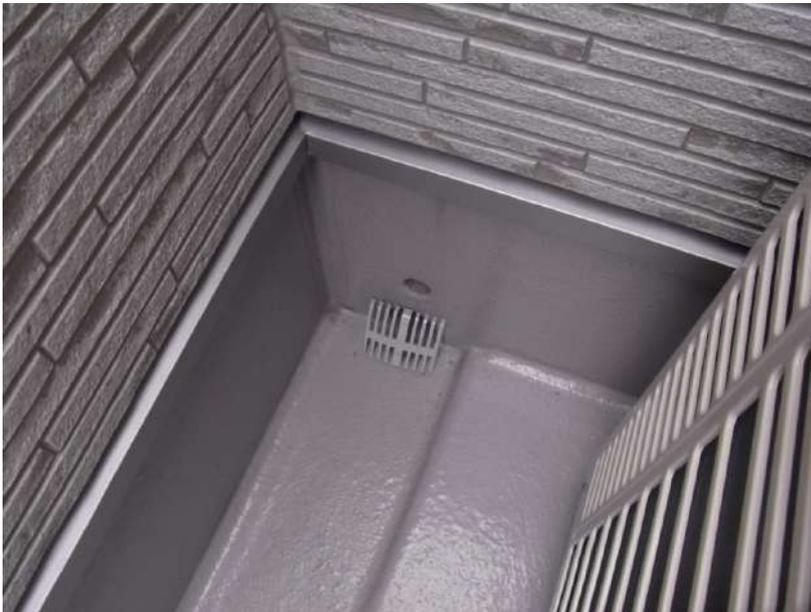
写真番号	L 4 - 1
撮影部位	バルコニー
不具合判定	-
修理時の概算金額	
排水周りに流れを妨げるものや詰まりは見られませんでした。又、水が流れる勾配も排水口に向かって適切に施工されておりました。

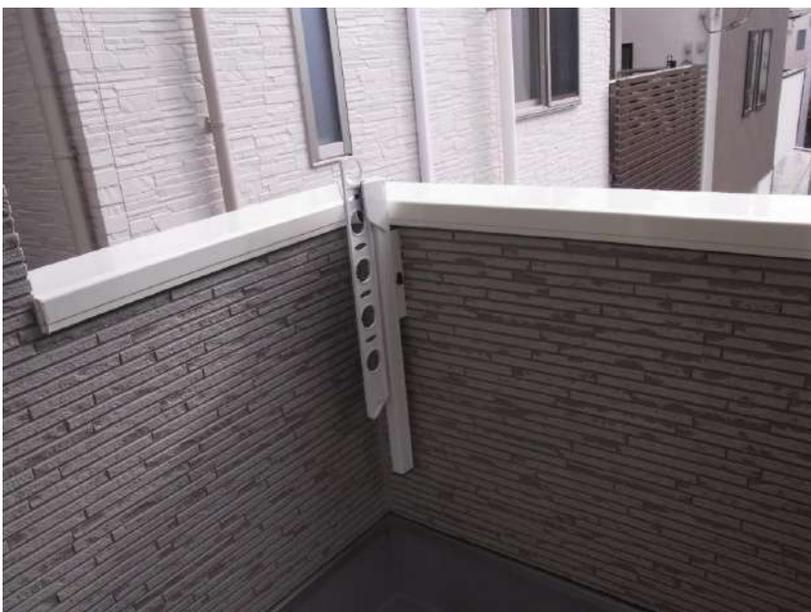
写真番号	L 5 - 1
撮影部位	バルコニー
不具合判定	-
修理時の概算金額	
手摺・フェンスのグラつきは有りませんでした。又、外壁の接合点にはコーキングにて防水処理されておりました。

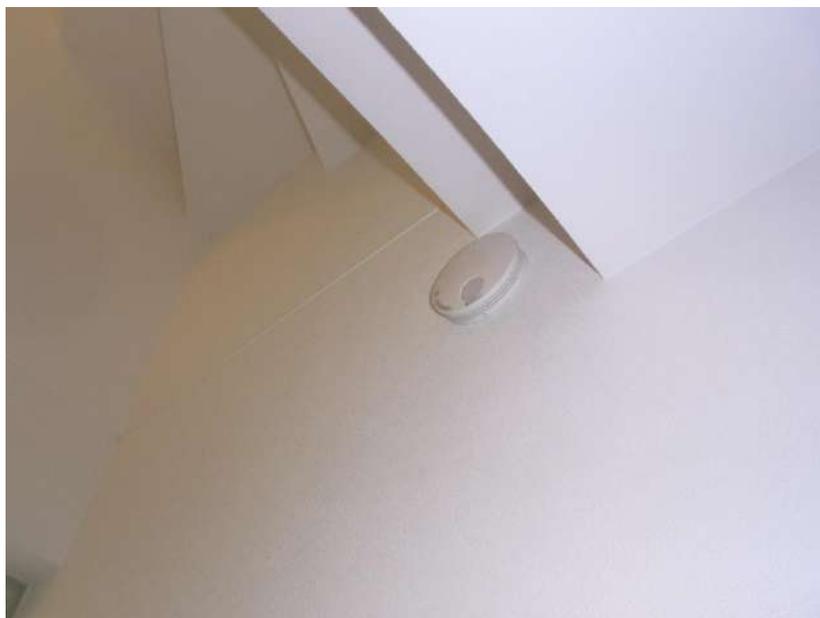
写真番号	M 1 - 1
撮影部位	階段
不具合判定	-
修理時の概算金額	
火災報知器は適正な位置に適正な数量設置されております。

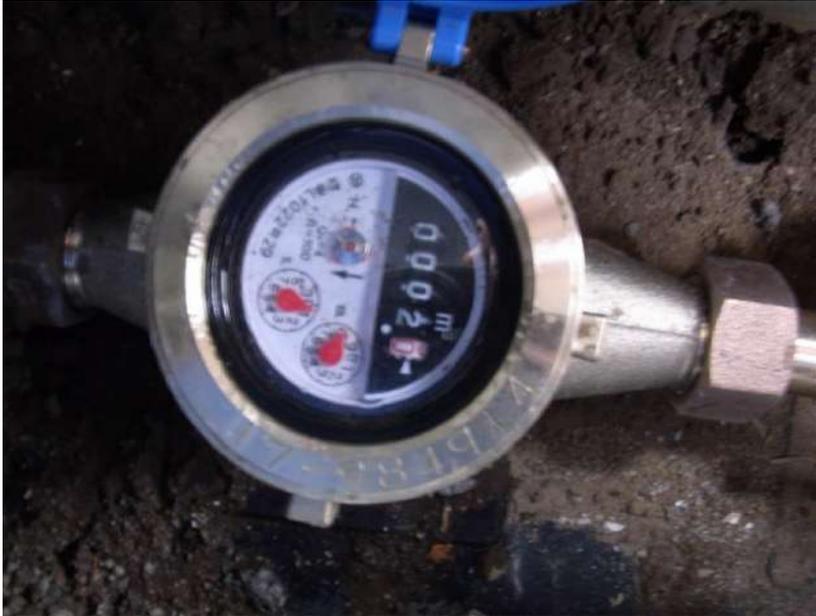
写真番号	M 3 - 1
撮影部位	メーター
不具合判定	-
修理時の概算金額	
水道メーターは水を止めている状態で変化は無く、地中内で漏水している形跡は有りませんでした。

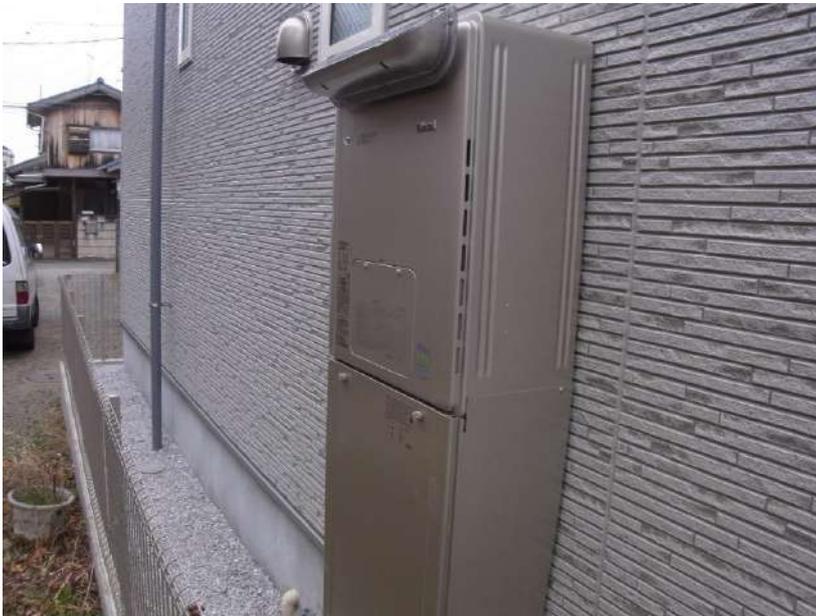
写真番号	M 4 - 1
撮影部位	給湯機
不具合判定	-
修理時の概算金額	
ガス給湯器が設置されておりました。使い方にもよりますが一般的に設置10年前後で温度調節が効かなくなったり、自動湯張機能が使えなくなる等の不具合が出始めます。 ※ボイラー交換 20万円前後

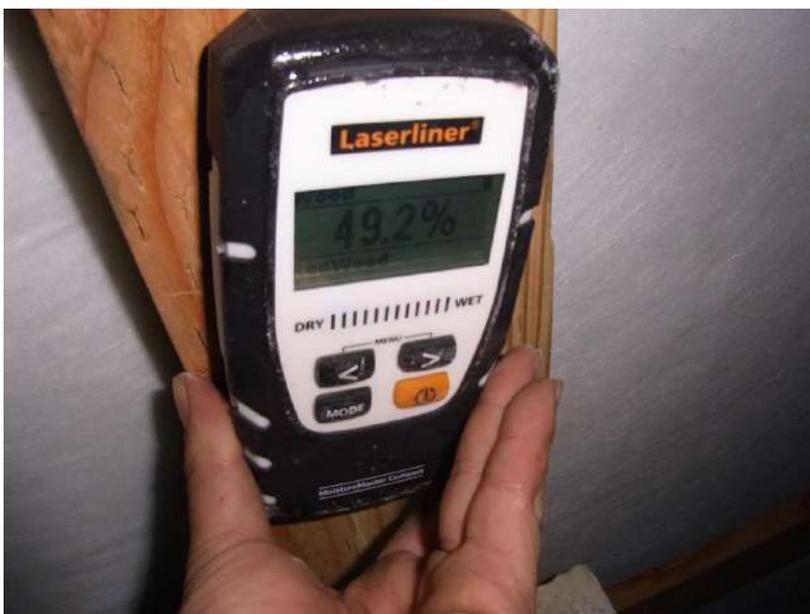
写真番号	N 1 - 2
撮影部位	床下
不具合判定	A
修理時の概算金額	
溜水により木材が水分を含んでおります。含水率計では49.2%の数値が出ており、適正とされる20%を大きく上回っております。

事象	有無		位置及び事象の説明
著しい建物の傾き		なし	【要経過観察】 現状は問題のある傾きでは無いが 1年～5年で悪化するようであれば 補強が必要
	▲	あり	
建物が不動沈下している 可能性		なし	【要経過観察】 上記同様
	▲	あり	
継続していると考えられる 雨漏り	●	なし	
		あり	
著しい施工不良と考え られる箇所	●	なし	
		あり	
構造耐力上主要な 部分の著しい損傷・ 腐食・変形の有無	●	なし	
		あり	
屋内給排水管の著しい 劣化、漏水やその形跡		なし	洗面化粧台配管緩みにより 床下に溜り水がある
	●	あり	
詳細な調査を行うことが 望ましいと考えられる箇所	●	なし	
		あり	
早期に修繕が必要と 考えられる箇所	●	なし	
		あり

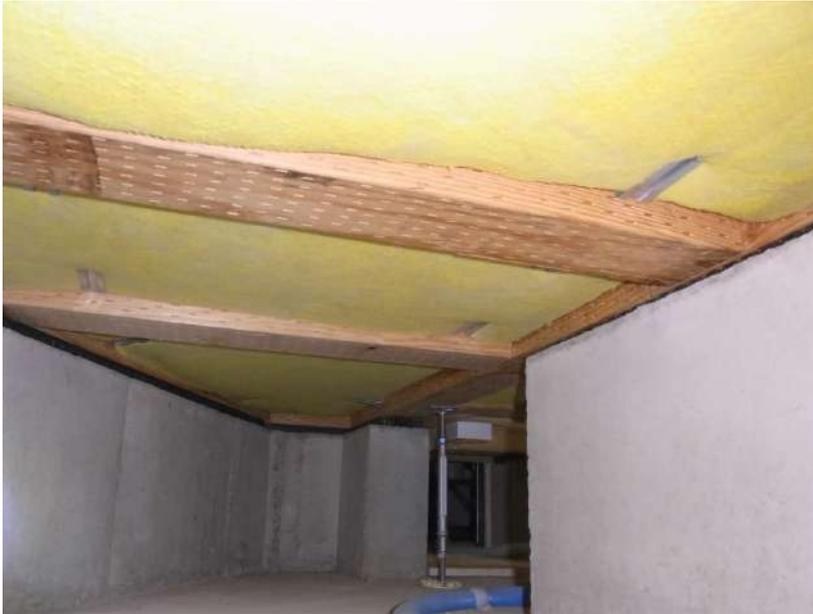
写真番号	N 2 - 1
撮影部位	床下
不具合判定	-
修理時の概算金額	
床下を隅々まで調査しましたが、シロアリの食害や、シロアリが居た形跡(蟻道)は見られませんでした。

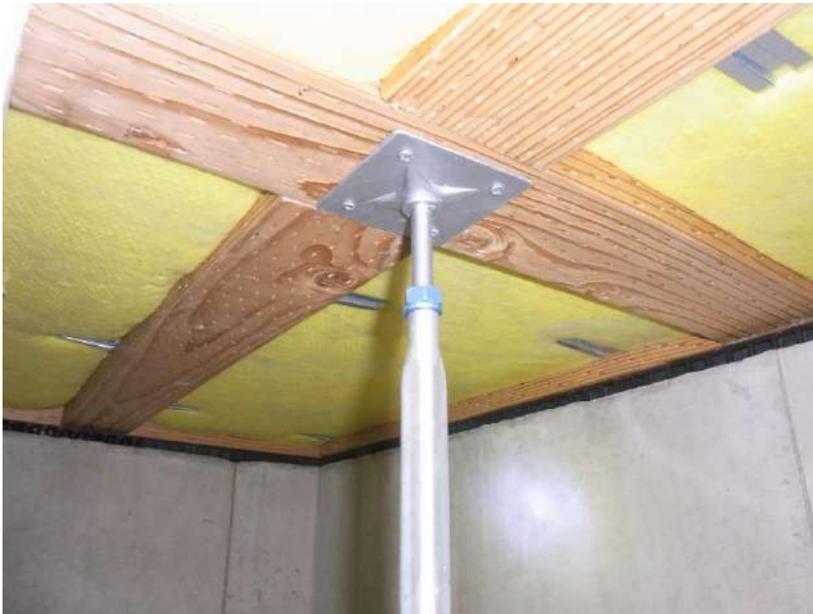
写真番号	N 3 - 1
撮影部位	床下
不具合判定	-
修理時の概算金額	
床構造は適切に配置され連結されておりました。確認出来る範囲で緩みや隙間はありませんでした。

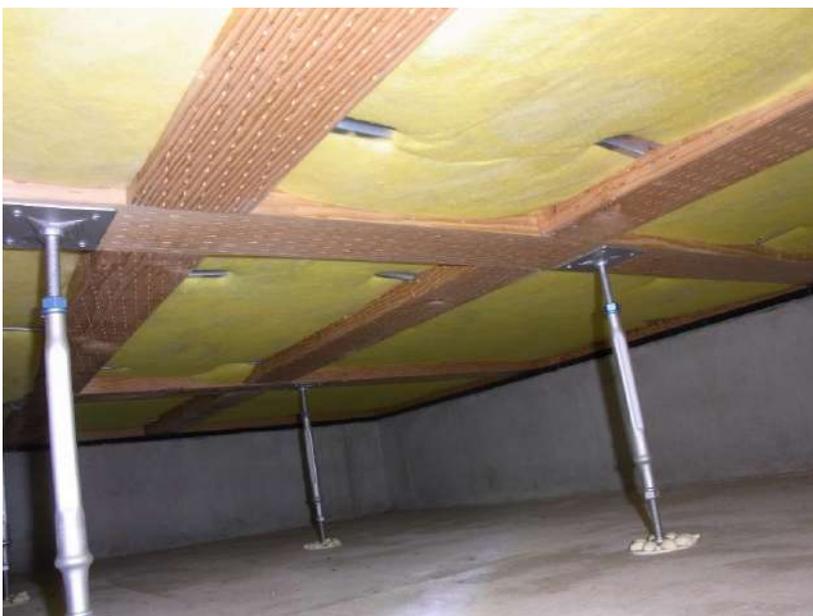
写真番号	N 3 - 2
撮影部位	床下
不具合判定	-
修理時の概算金額	
土台や大引に破断や腐食等の製品不良、ズレや緩み等の施工不良は見られませんでした。

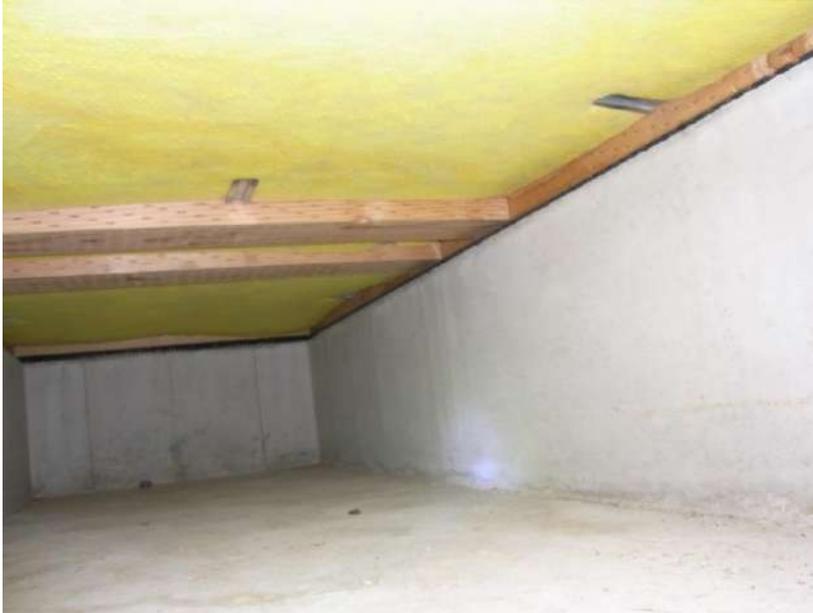
写真番号	N 3 - 3
撮影部位	床下
不具合判定	-
修理時の概算金額	
<p>外周同様に内部基礎にも亀裂や欠け、鉄筋の露出は見られませんでした。</p>

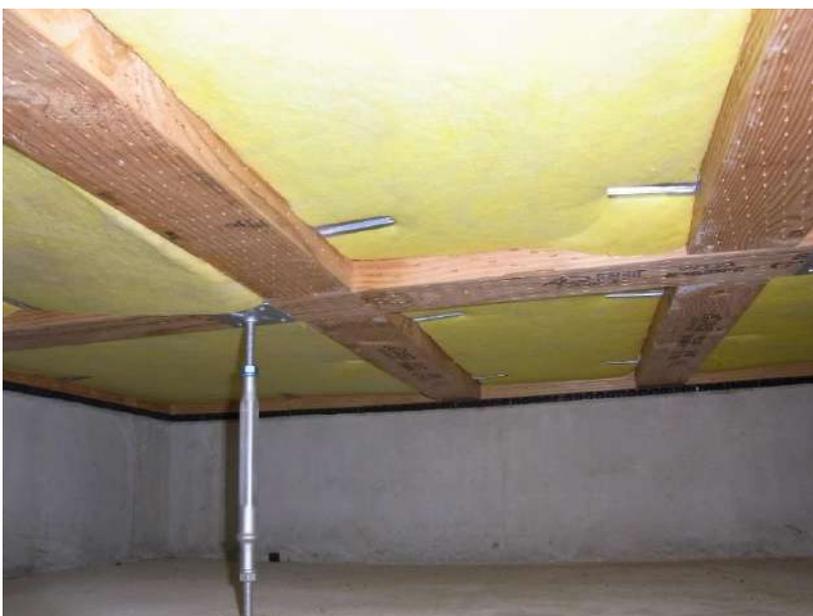
写真番号	N 5 - 1
撮影部位	床下
不具合判定	-
修理時の概算金額	
<p>部屋の隅までガラス繊維系の断熱材が入っていることを確認出来ました。滑落等の施工不良は見られませんでした。</p>

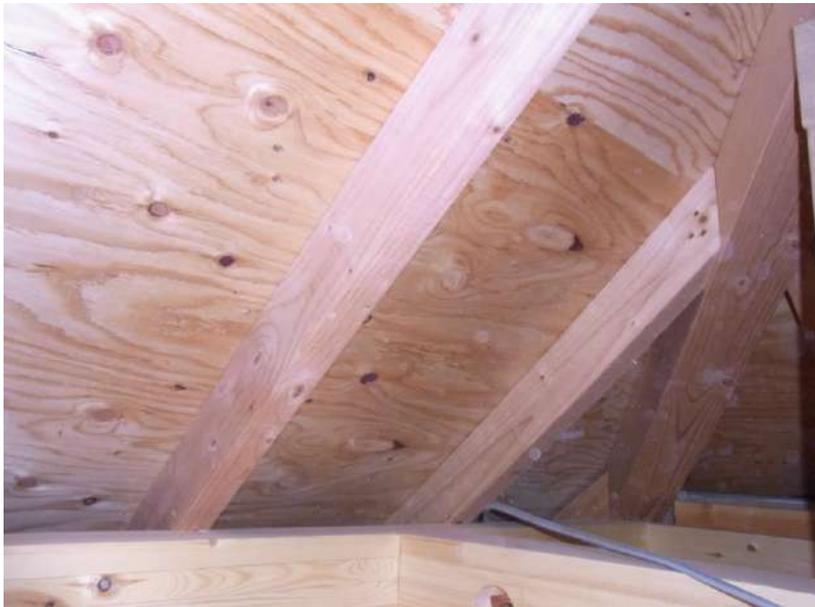
写真番号	○ 1 - 1
撮影部位	天井裏
不具合判定	-
修理時の概算金額	
野地板に雨漏りを起こした形跡は見られませんでした。

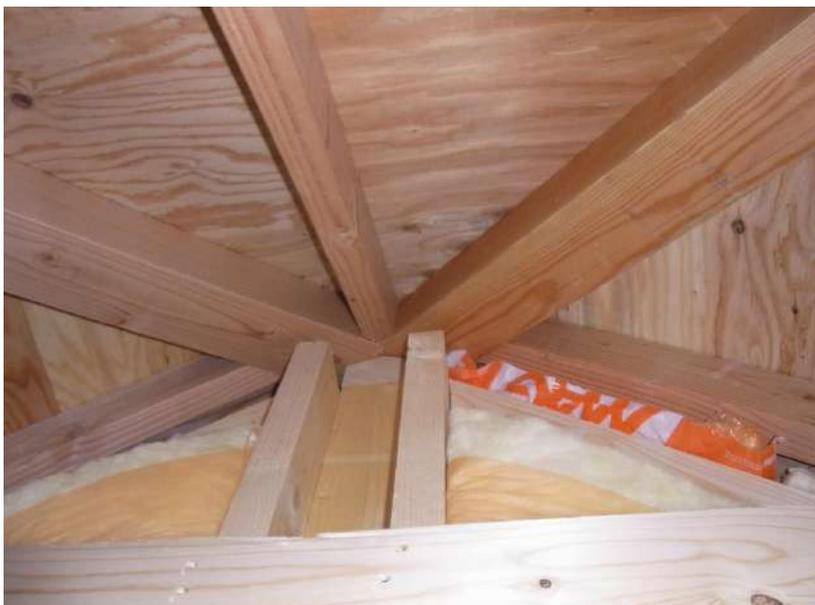
写真番号	○ 2 - 1
撮影部位	天井裏
不具合判定	-
修理時の概算金額	
部材の寸法・配置共に適正に施工されておりました。また部材の連結個所は適切に加工されておりました。

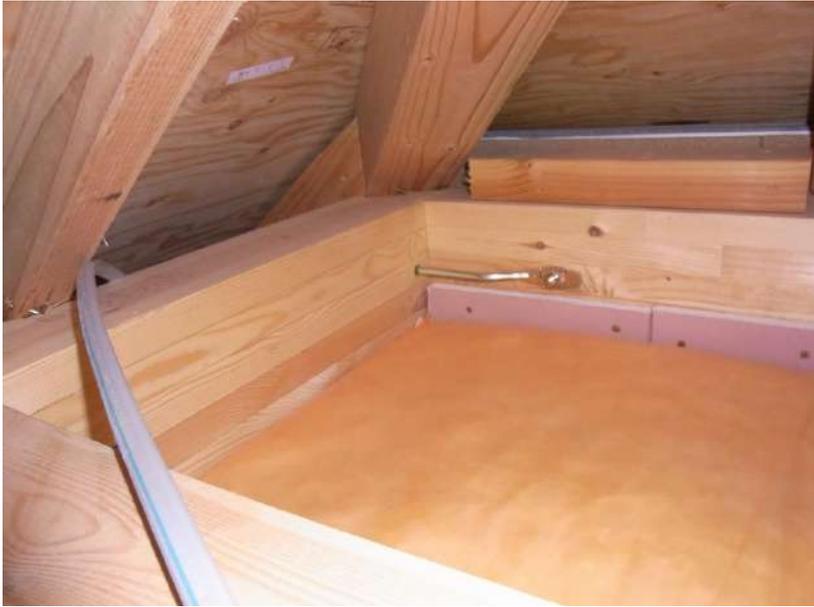
写真番号	0 3 - 1
撮影部位	天井裏
不具合判定	-
修理時の概算金額	
<p>潜入できる範囲のボルト・金物を確認しましたがゆるみはありませんでした。</p>

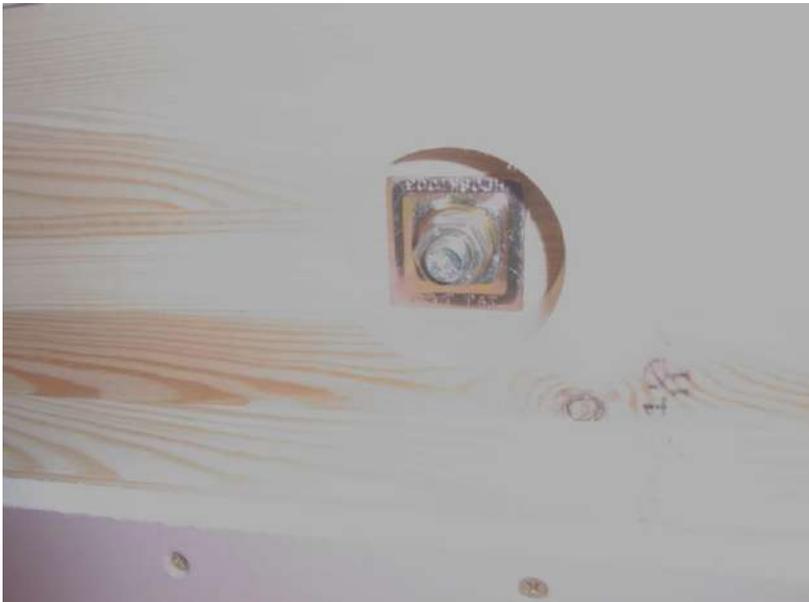
写真番号	0 3 - 2
撮影部位	天井裏
不具合判定	-
修理時の概算金額	
<p>上記同様にボルトに緩みはありません。</p>

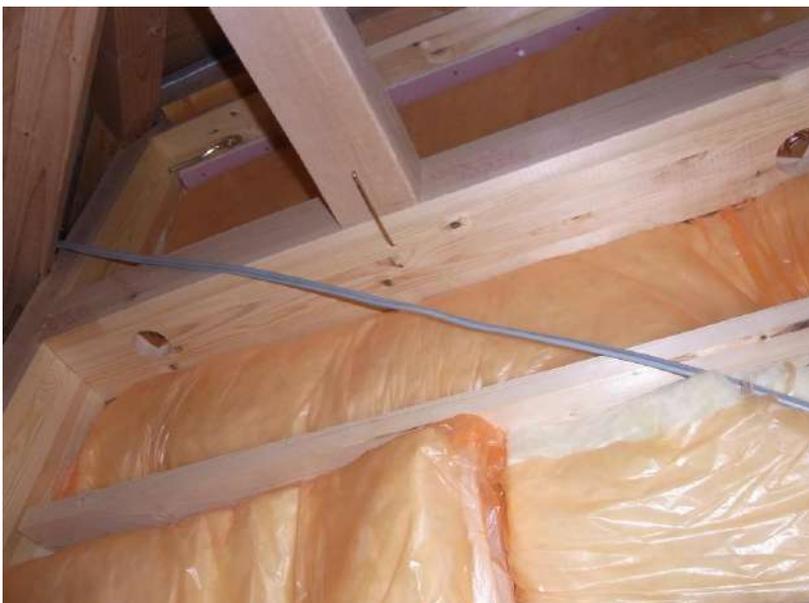
写真番号	0 5 - 1
撮影部位	天井裏
不具合判定	-
修理時の概算金額	
天井裏断熱は適正に施工されておりました。グラスウールと呼ばれるガラス繊維系の断熱材です。
